Besiktningssprotokoll

Anticimex Försäkringsbesiktning i samarbete med Fastighetsbyrån

Fastighetsbeteckning: Morlanda-Slätthult 2:76	
Fastighetsadress: Klockarebergsvägen 14	
Postnummer: 474 32	Ort: Ellös

Besiktningdatum: 2023-10-17	Protokollnummer: 67900812
Temperatur: 8 °C	Väderlek: Klart
Tekniker: Mikael Lindgren	
E-post: mikael.lindgren@anticimex.se	
Kontor: Uddevalla	
Närvarande: Fastighetsägare

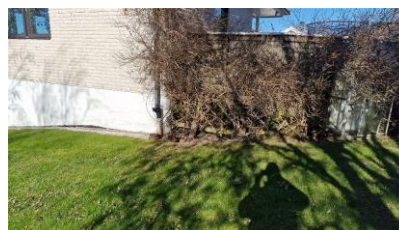
Växter finns i anslutning till grundmur.

När det finns rabatter och växter nära grundmuren finns risk att fukt stannar kvar i väggarna. Detta kan i sin tur orsaka invändiga fuktskador. Växternas rötter kan också skada grundmuren och sätta dräneringsledningen ur funktion.

Området närmast huset rekommenderas att vara fritt från växtlighet.

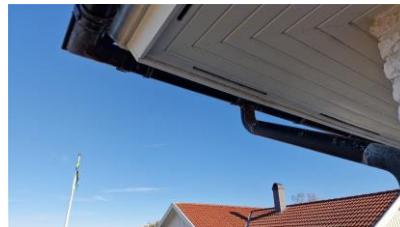
Hängrännor är rostiga och läcker.

Rostskadade hängrännor leder ofta till läckage, vilket i sin tur innebär risk för fuktskador på fasad, sockel och i bakomliggande konstruktioner.

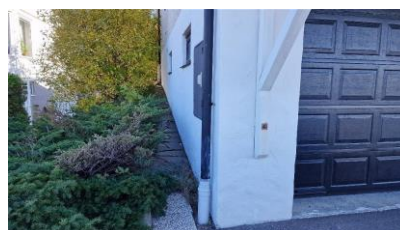
Lövsilar finns inte.

När det saknas lövsilar så finns det risk att det blir stopp i dagvattenledningen.

För att hindra stopp i dagvattenledningar rekommenderas komplettering av lövsilar.

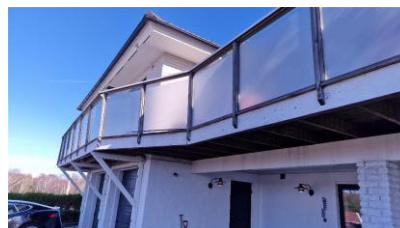
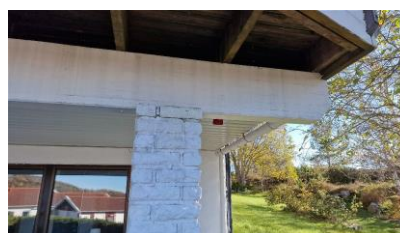
Limbalken ligger ej an ena stolpen av tegel.
Översta tegelskiftet är löst.
- Några lösa träläkt för skyddsräcke.

Kontrollera och åtgärda.
Bedöms som mindre brist.

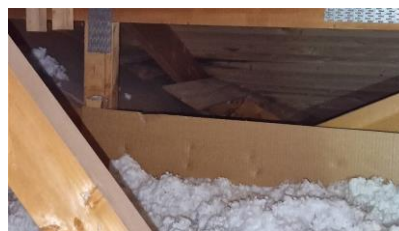
Lokala fläckar på underlagstak rekommenderas att kontrolleras närmare.

Underlagstaket har ett par fuktfläckar vid en av ränndalarna.

Fuktfläckar kan bero på olika saker, och kan vara ett tecken på en tidigare eller ett pågående läckage.

Fuktmätning av underlagstak har ej utförts.

Vi rekommenderar en fördjupad undersökning för att bedöma orsak och omfattning.

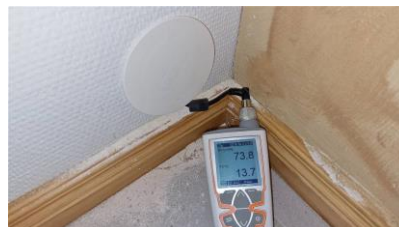
Mikrobiell lukt känns vid inträdet till utrymmet.
- Utrymmet värms inte.

Vid kontroll av konstruktion uppmättes fuktvärden under kritisk nivå för mikrobiell tillväxt och normal lukt upplevdes.

Källargrundmurar med påreglade isolerade ytterväggar.
Fuktkvoten uppmättes till 16 %, den relativa fuktigheten uppmättes till 71 % och en normal lukt kunde kännas i provhålet.

Befintlig påreglad vägg och eventuella väggsyllar riskerar att drabbas av fuktskador på grund av naturlig fuktpåverkan. Detta i sin tur kan leda till mikrobiella skador (angrepp av mikroorganismer) som kan resultera i att mikrobiell lukt sprids till boendemiljön. Om reglar/syllar är tryckimpregnerade kan även en kemisk lukt förekomma.

Vi rekommenderar en fördjupad undersökning för att bedöma orsak och omfattning. Det är viktigt att tänka på att denna rekommendation om fördjupad undersökning gäller hela utrymmet.

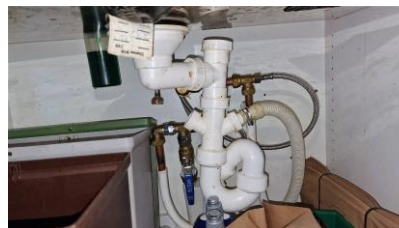
Fuktskydd saknas i diskbänksskåp.
 - Avloppsslangen från diskmaskinen bör sitta fastklamrad i bakstycke.
 - Avstängningen till diskmaskinen sitter olämpligt placerad och kan kopplas till avsedd kran på blandaren.

Utän fuktskydd är det svårt att upptäcka läckage från rörledningar. Vatten kan då tränga in i omkringliggande konstruktioner och orsaka fuktskador.

För att upptäcka eventuella läckage, installera ett fuktskydd.

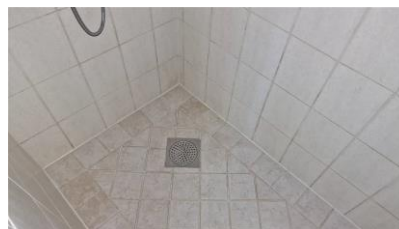
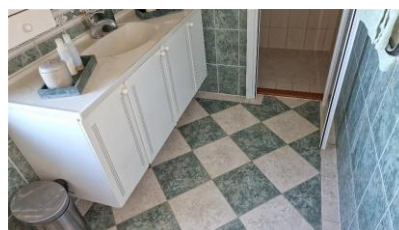
Våtutrymmet har delvis äldre yt-/tätskikt.
- Duscutrymmet är renoverat och avskiljs med en tröskel.
 - Övriga ytor är original och ev. vatten på golv når inte golvbrunnen.

Eftersom funktionen, som innebär att ytskiktet/tätskiktet ska vara vattentätt, kan vara nedsatt finns en ökad risk att vatten tränger igenom ytskiktet/tätskiktet med vattenskador i omkringliggande konstruktioner som följd.
