**Fastighetsuppgifter**

Inseros 1:60

Åsens väg 21

Uppdragsnummer	O23133
Besiktningsdatum	2023-10-18
Besiktningföretag	OBM Besiktning Väst AB
Besiktningförrättare	Markus Grunditz
Närvarande	Säljare
Giltig till och med	2024-10-18

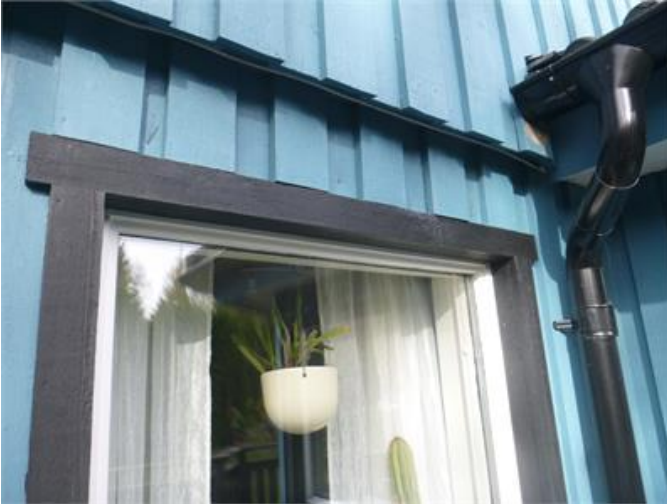
Om plåtdetaljer saknas finns det en risk att vatten kan tränga in och orsaka skador som påverkar fastigheten negativt.

Bilden visar exempel på fönster där plåtdetalj inte finns ovan fönstret.

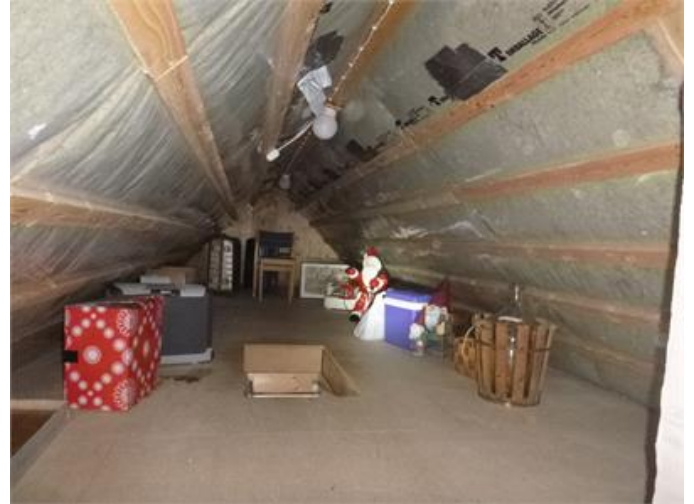
Bilden visar vy av vind (huvudbyggnad).

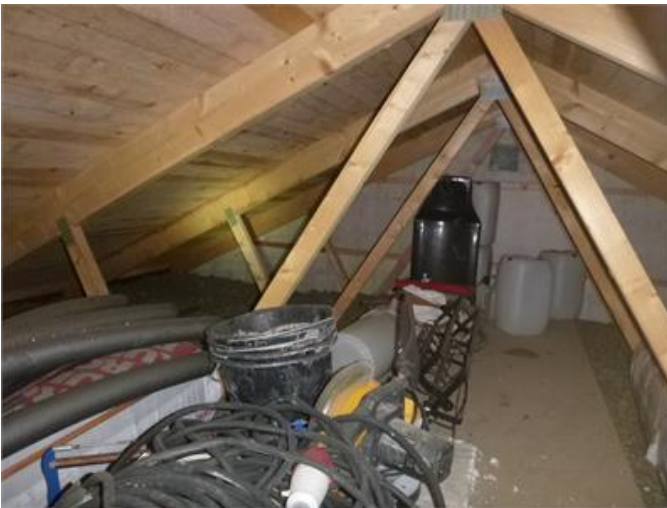
Om det finns brister i tätningen mellan ett kallt och ett varmt utrymme finns det en risk att relativt varm och fuktig luft kommer ut från det varma utrymmet till det angränsande kalla utrymmet och träffar en kall yta och kondenserar. Missfärgning på yttertakskonstruktionen är en indikering på att inneluften har kommit ut i vinden så att ett gynnsamt klimat för en mikrobiell tillväxt har uppstått. Det kan vara en indikering på att ventilationen inomhus är undermålig. Får detta fortgå finns det en risk att man kan få skador på konstruktioner som i en förlängning påverkar byggnaden negativt.

Bilden visar vy av vind (garage).

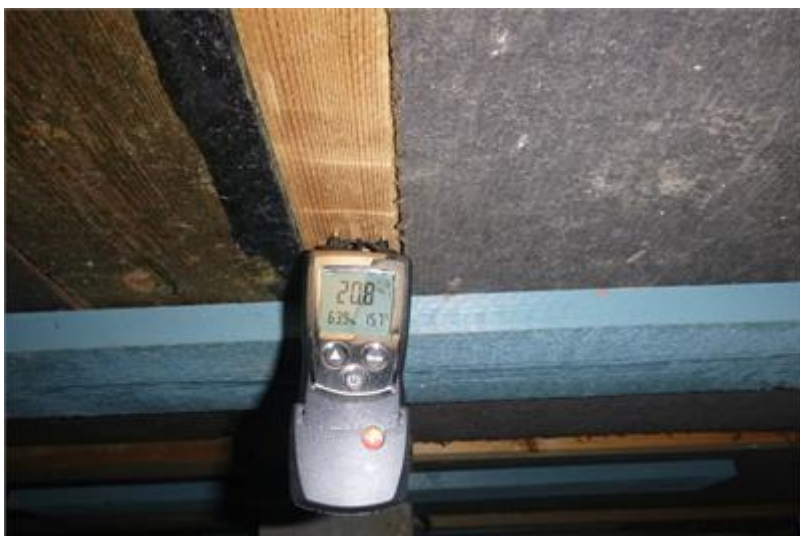
Byggnadsdel	Krypgrund.
Konstruktionsdel	Trossbottens undersida.
Konstruktionsuppbyggnad	Berg/jord/grus, murverk, bjälklag av trä.

Det kritiska gränsvärdet för mikrobiell tillväxt är ca 17% fuktkvot i trä.

Vid kontroll av konstruktion mättes fuktkvoter stickprovvis i trossbottens undersida till mellan 20- 22% fuktkvot. Mikrobiell påväxt, träskyddsbehandlat material, berg i dagen samt en avvikande lukt förekommer i utrymmet. Delar av krypgrunden är ej besiktigad p.g.a. trångt utrymme.

Utifrån erfarenhet betraktas krypgrunder som riskkonstruktioner. På grund av förhöjd fuktstatus- dels orsakad av fuktvandring från marken och dels orsakad av uteluft som släpps in i grunden främst under den varma tiden av året – kan följdskador med negativ inverkan på såväl byggnaden som inomhusmiljön uppstå i utrymmet och angränsande konstruktioner (t.ex. överliggande bjälklag och uppreglad golvkonstruktion). Vidare är det känt att träskyddsbehandlat virke kan medföra en besvärande lukt.

Det rekommenderas att denna besiktning kompletteras med en fördjupad undersökning för att utreda orsaken till samt omfattningen av de fuktrelaterade skadorna/bristerna.

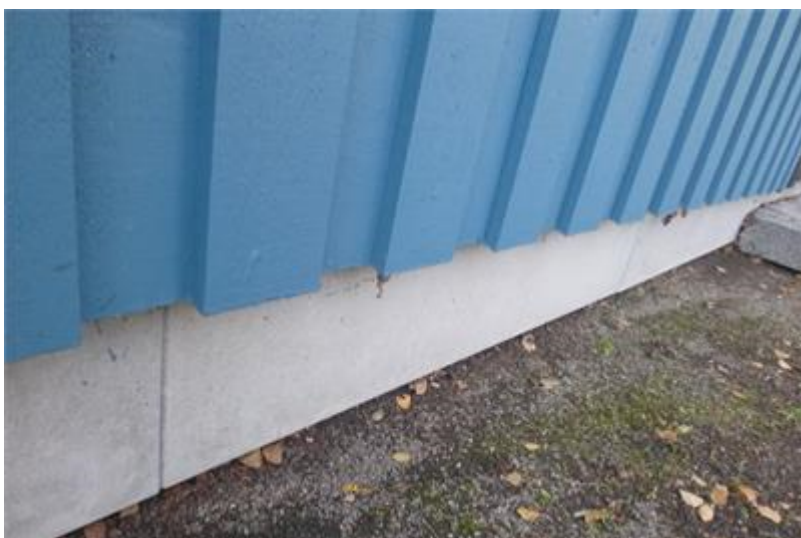
Byggnadsdel	Betongplatta.
Konstruktionsdel	-
Konstruktionsuppbyggnad	Cellplast, betong.

Garagets grundkonstruktion består av betongplatta på mark med underliggande isolering, denna grundkonstruktion är ej idag någon uttalad riskkonstruktion och därför har ej riktad provhålstagning med efterföljande fuktkvotsmätningar utförts.

När underliggande termisk isolering finns skall betongplattan inte utsättas av fuktpåverkan från angränsande mark.
