Besiktningssprotokoll

Anticimex Försäkringsbesiktning i samarbete med Fastighetsbyrån

Fastighetsbeteckning: Varsta 7:4	
Fastighetsadress: Fröslunda Varsta 4	
Postnummer: 749 62	Ort: Örsundsbro

Besiktningdatum: 2023-10-18	Protokollnummer: 67907481
Temperatur: 8 °C	Väderlek: Mulet
Tekniker: Fredrik Olander	
E-post: fredrik.olander@anticimex.se	
Kontor: Västerås	
Närvarande: Therese Larsson

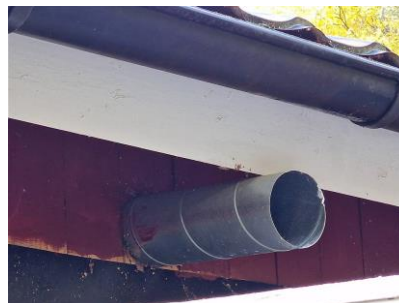
Utvändigt / Fasad

Enklare utblås/ spirorör från köksventilationen.

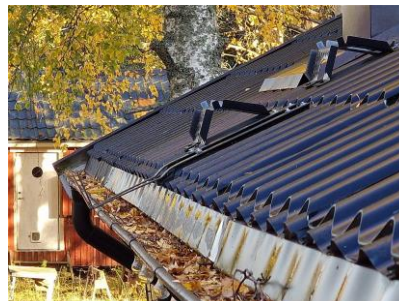
Utvändigt / Hängrännor / Stuprör

Löv i hängrännor.

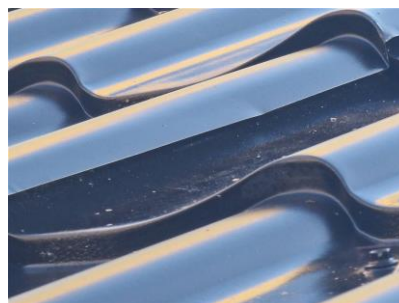
Utvändigt / Tak

Lokalt ojämnt kapad plåtbeklädnad i skarvar.

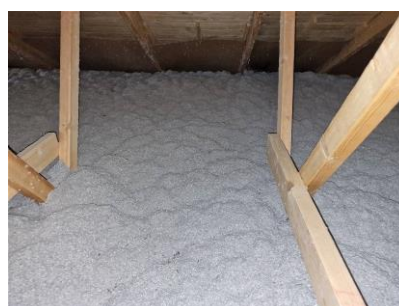
Utvändigt / Vind

Vinden är tilläggsisolerad.

Eftersom vindsbjälklaget tilläggsisolerats så kommer klimatet på vindsutrymmet att ändras, främst vintertid. Detta i sin tur kan leda till uppfuktning av underlagstakets insida vilket kan resultera i mikrobiella skador (angrepp av mikroorganismer).

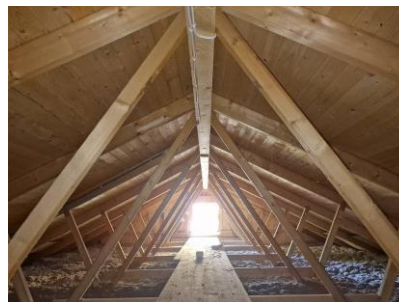
Vid kontroll av vinden uppmättes fuktvärden under kritisk fuktnivå för mikrobiell tillväxt och en normal lukt upplevdes. Fuktkvoten i underlagstak/takbjälkar uppmättes till 11%..

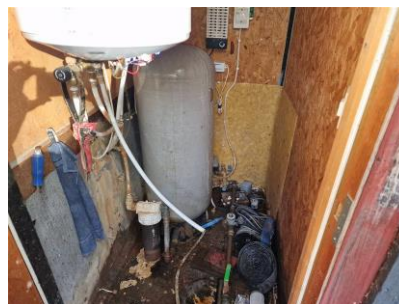
Utvändigt / Förråd/ pumphus vidbyggt mot huset.

Vidbyggt utrymme med varmvattenberedare har fuktskador som orsakats av att golvet i utrymmet ej varit fuktspärrat och att spillvatten från varmvattenberedaren har droppat ner på golvet. Detta utrymme bör byggas om från grunden, gärna med golvbrunn och tätskikt på golv med uppvik mot väggarna.

Fuktskador på golv/ väggkonstruktionen. Brister i utförandet, spillvattenledning leds ej bort på ett godkänt sätt.

Förhöjd fuktindikation mot väggar, golv.

Elkablar hänger öppet under varmvattenberedare.

Det rekommenderas en fördjupad undersökning för att bedöma orsak och omfattning.

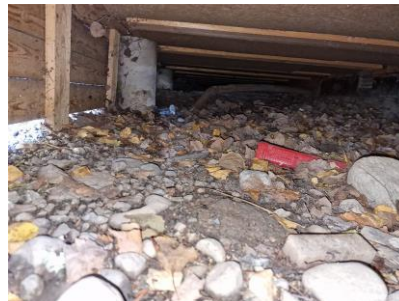
Utvändigt / Skivtäckte plintgrund

Plintgrunden är ej besiktningbar på grund av låg höjd.

Plintgrunder med bjälklag av organiskt material har ofta fuktskador på grund av naturlig fuktpåverkan. Detta kan resultera i mikrobiella skador (angrepp av mikroorganismer) och, i värsta fall, rötskador. Mikrobiell lukt kan då spridas till boendemiljön. Grunden har inte till fullo kunnat besiktigas eftersom den inte är krypbar dock går det att lysa in och se stora delar av blindbotten och den ser ok ut.

Fuktkvoten uppmättes till ca 17% i blindbotten/ bärlinor.

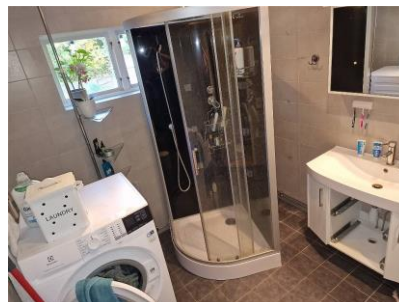
Entréplan / Dusch/Toalett/ tvätt utrymme

Lokalt bristfällig golvlutning.

Fuktindikering utfört utan anmärkning.
