**Fastighetsuppgifter**

Glunten 9

Parkvägen 3

## Bilaga 1 för kontroll av valda konstruktioner

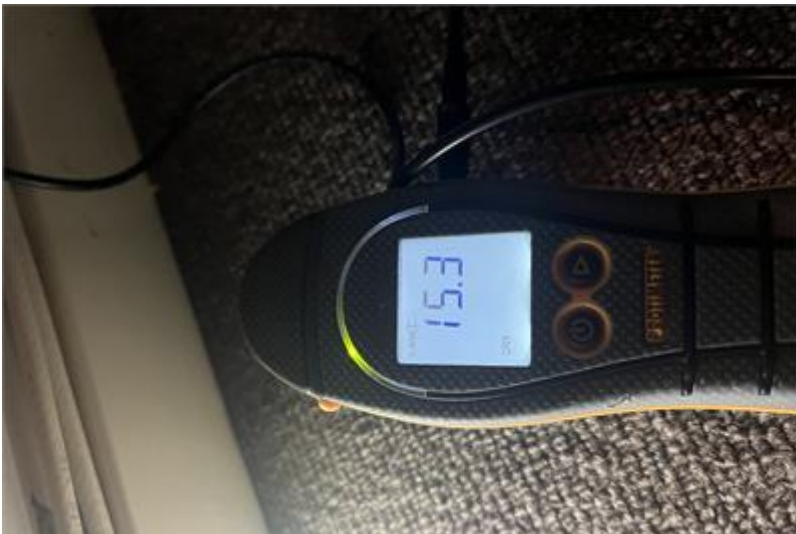
Huset har både uppreglade golv och utreglade väggar, vilka båda betecknas som riskkonstruktioner med avseende på fukt- och mikrobiella skador. Se även protokollets sida 8. Pos. 7 och 9.

I provhål i den ut/uppreglade konstruktionens träregel uppmättes fuktkvot till 15,3% FK. Dessa värden kommer sannolikt att ändras med årstiden. Det kritiska gränsvärdet för mikrobiell tillväxt brukar anges till ca 17% fuktkvot (FK). Notera att stickprovsmässig undersökning är utförd . Se även kommentar/riskanalys.
