Erikstorp 2:70

Sikagårdsvägen 5

**Besiktningssuppgifter**

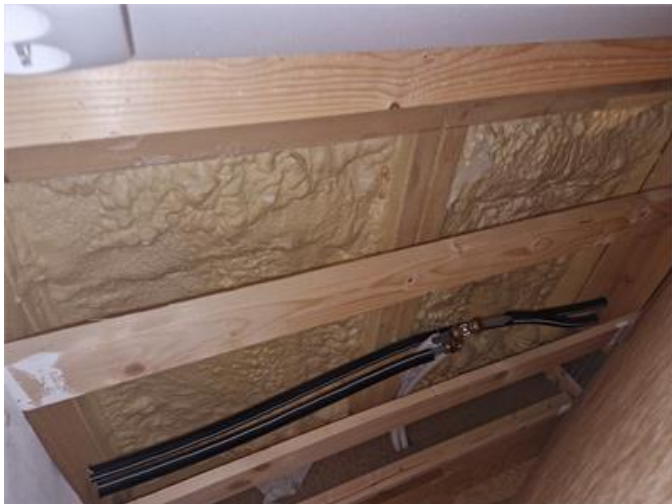
Sovrum 1		X			Rör/vattenkopplingar finns i vägg, dock inspekterbara bakom löstagbar väggskiva.
Sovrum2 & 3	X				Inget att notera.

Rör/vattenkopplingar bakom väggskiva

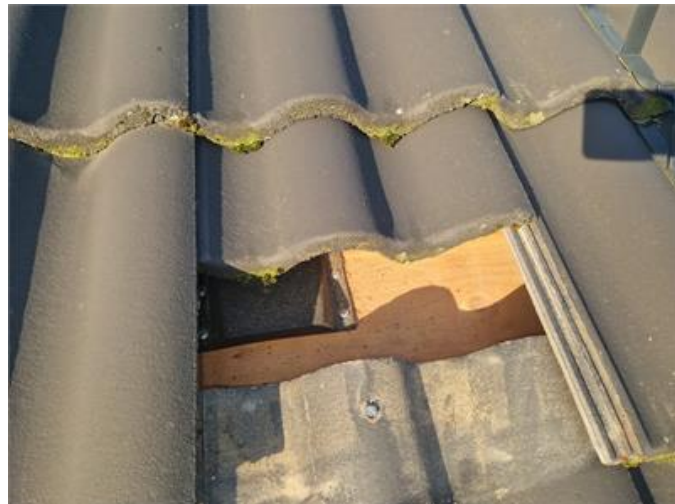
Underlagstak av träfiberskivor

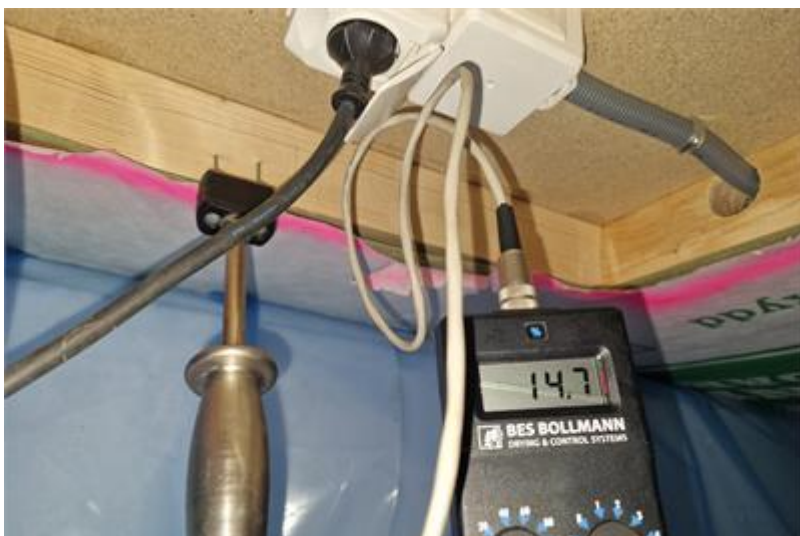
Grunden är isolerad med cellplast mot mark och grundmur. Den isolerande insidan är gjord i syfte för att grunden skall hålla en jämnare temperatur och inte kylas samt för att hålla bort den naturliga markfukten som finns under alla hus. Grunden är även ett slutet utrymme, det vill säga det inte finns några ventiler genom grundmurarna, vilket innebär att grunden inte påverkas i samma utsträckning av luftfuktighet och temperatur från den omgivande uteluften. I utrymmet finns även en frånluftsfläkt installerad

Kontroll av konstruktion utfördes genom stickprovsmässig fuktmätning i organiskt material i bjälklaget. Fuktvärden under gränsvärde för mikrobiell tillväxt uppmättes. Fuktkvoter uppmättes till ca 14-15%. Risk för mikrobiell tillväxt föreligger vid en fuktkvot på 17%. Då inga skador noterades i grunden rekommenderas det i första hand att grundens kondition och funktion regelbundet kontrolleras/säkerställs
