# Besiktningsprotokoll

Anticimex Överlåtelsebesiktning av småhus - nivå 1

| Fastighetsadress:<br>Länsmansgatan 9 | |

| Besiktningsdatum:<br>2023-10-18 | Protokollnummer:<br>67896973 |

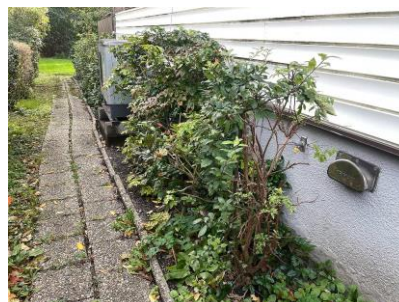
Växter finns i anslutning till byggnaden.

När det finns rabatter och växter nära byggnaden finns risk att fukt stannar kvar i väggarna. Detta kan i sin tur orsaka invändiga fuktskador. Växternas rötter kan också skada grundmuren och sätta dräneringsledningen ur funktion.

Området närmast huset rekommenderas att vara fritt från växtlighet.

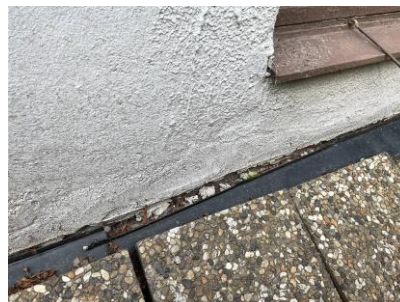
Utvändigt fuktskydd ligger oskyddat ovan mark, kantlist är trasig och släppt från infästning i sockel lokalt

Risk finns att det utvändiga fuktskyddet skadats och funktionen försämrats.

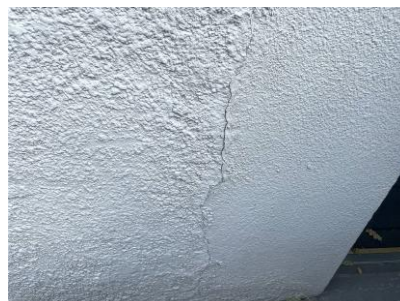
Sprickor finns i sockel.

Detta kan leda till fukt- och frysskador i konstruktionen.

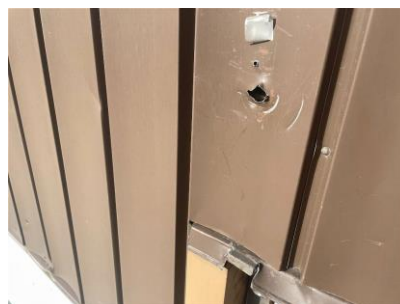
Fasaden har otätheter lokalt.

Otätheterna medför en ökad risk för att fukt tränger in bakom fasaden vilket i sin tur kan orsaka fuktskador.

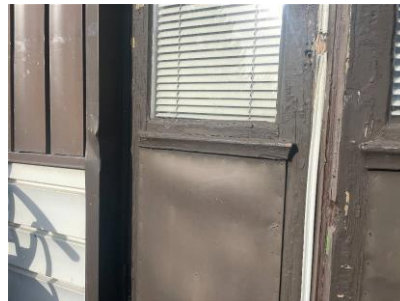
Dörr är lokalt i behov av målning/underhåll.

Dörrar där målningsbehov finns riskerar att få fukt- och rötskador på grund av sämre vattenavvisande förmåga.

För att öka livslängden på dörr rekommenderas målning och underhåll.

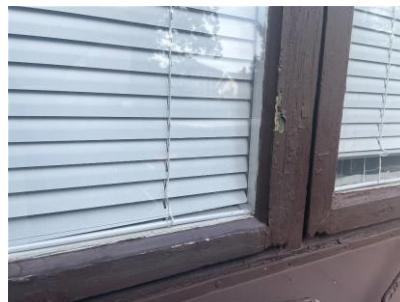
Äldre fönster är i behov av målning/underhåll.

Fönsterbågar och fönsterkarmar där målningsbehov finns riskerar att få fukt- och rötskador på grund av sämre vattenavvisande förmåga.

För att öka livslängden på fönster rekommenderas målning och underhåll.

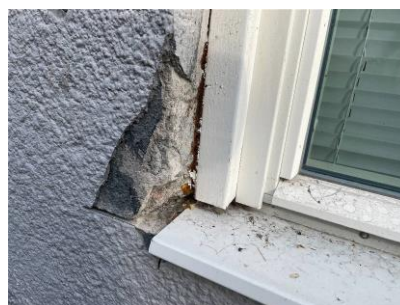
Inklädnad runt fönster på karraplan är ej färdigställda samt så saknas uppvik på fönsterbleck

Detta innebär risk att vatten rinner in i väggen vilket i sin tur kan leda till fuktskador i väggkonstruktionen.

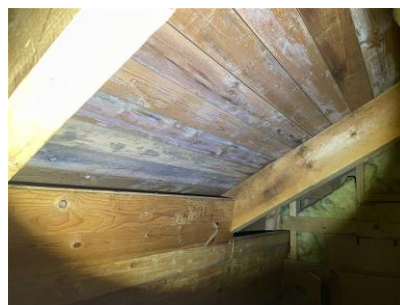
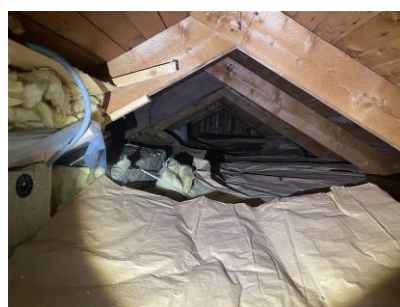
Mikrobiell påväxt finns på underlagstaket på sidovind.

Detta kan vara ett tecken på att vinden tillförs fukt inifrån bostaden. Observera att besiktning av bostadens ventilationssystem inte har ingått i uppdraget.

Fuktmarkeringar noterades lokalt på underlagstaket på sidovind - dessa visade vid besiktningstillfället inga förhöjda fuktindikationer, dock rekommenderas det att dessa fläckar hålls under uppsikt för att säkerställa att dessa inte sprider sig.

För att komma tillrätta med detta kan fuktillförseln inifrån bostaden behöva minskas. Det kan göras genom att ventilationen i bostaden förbättras samt att eventuella otätheter i vindsbjälklaget (tak-/väggvinklar, taklucka med mera) tätas. Läs Anticimex faktablad om ouppvärmda vindsutrymmen för tips och råd.

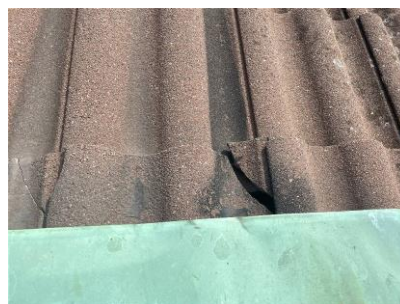
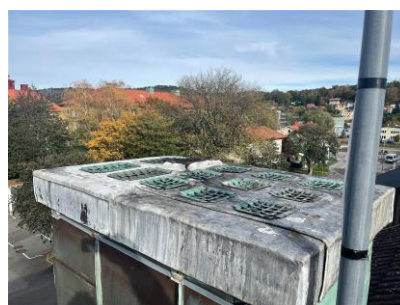
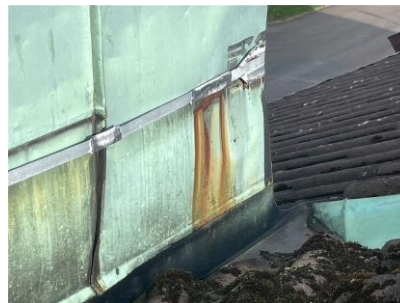
Yttertaket är äldre, väderskydd saknas på skorsten samt så noterades trasiga takpannor lokalt.

Takpannor, plåtdetaljer och underlagspapp har enligt vår bedömning en begränsad livslängd. Eftersom husets taktäckning är äldre har det ett minskat motstånd mot vatteninträngning. Detta i sin tur kan leda till fuktskador på träläkt och vidare ner i underliggande konstruktioner.

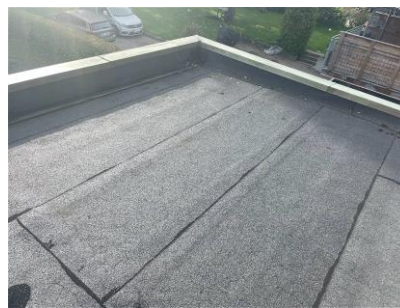
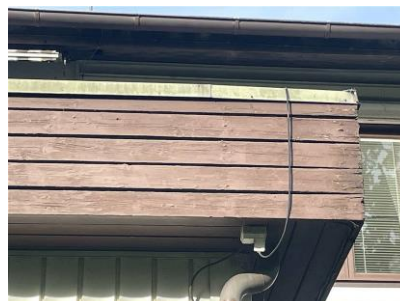
Takpappen är äldre samt så har denna del delvis inbyggda hängrännor/stuprör.

Tätskiktet på ett platt/låglutande tak har enligt vår bedömning en begränsad livslängd. Eftersom takpappen är äldre med inbyggda stuprör/hängrännor har det ett minskat motstånd mot vattengenomträngning. Detta i sin tur kan leda till att takkonstruktionen drabbas av fuktskador.

Vidare är taksarg i behov av underhåll/målning

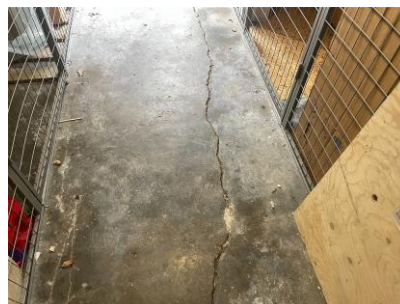
Utrymmena kunde inte besiktigas i sin helhet då de delvis är belamrade med lösöre.

Spricka i golv förekommer - Se Hela huset / Allmänt för info gällande att huset "satt" sig
