**Fastighetsuppgifter**

Utby 11:12

Jugas gattu 5

## Bilaga 1 för kontroll av valda konstruktioner

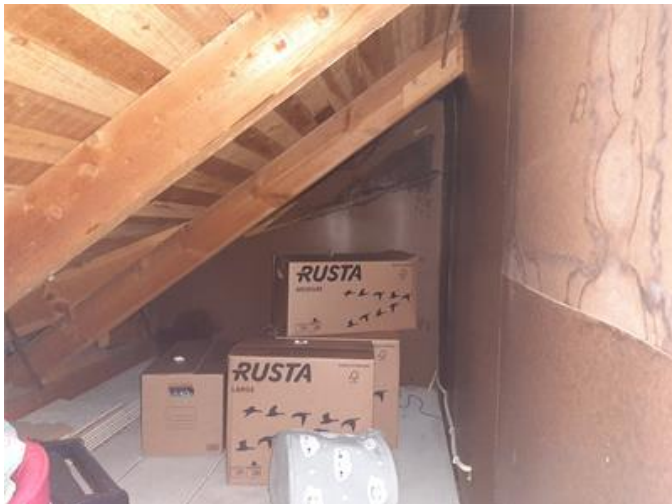
| Besiktningsresultat | | | | | |
|---|---|---|---|---|---|
| Sidovind 4 mot väster | | X | | | Missfärgning på träfiberskivor efter tidigare fuktpåverkan. |

Missfärgning på sidovind
