# Besiktningsprotokoll

Anticimex Försäkringsbesiktning i samarbete med Fastighetsbyrån

| Fastighetsadress:<br>Askersundsvägen 80 | |

| Besiktningsdatum:<br>2023-10-12 | Protokollnummer:<br>67874443 |

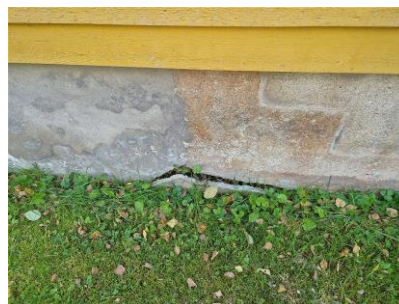
Sprickor finns i sockel.

Dessa bedöms inte ha lett till bakomliggande skador.

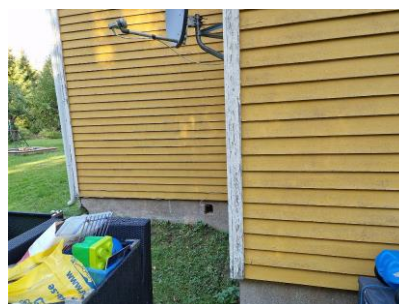
Fasadpanelen är i behov av målning/underhåll.

Fasadbeklädnad och träkonstruktioner där målningsbehov finns riskerar att få fukt- och rötskador på grund av sämre vattenavvisande förmåga. För att öka livslängden på fasadbeklädnaden rekommenderas målning och underhåll.

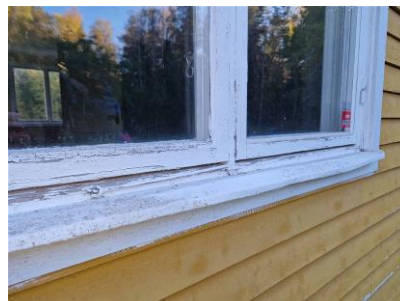
Fönster har färgsläpp och torrsprickor.

Fönsterbågar och fönsterkarmar där målningsbehov finns riskerar att få fukt- och rötskador på grund av sämre vattenavvisande förmåga.

För att öka livslängden på fönster rekommenderas målning och underhåll.

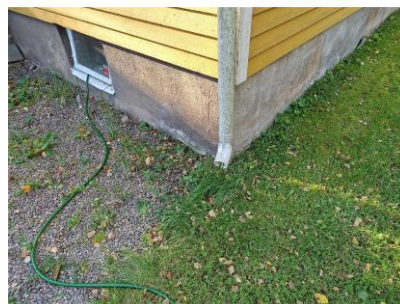
Stuprör avslutas nära husliv.

Stuprör som avslutas intill husliv (ovan mark) kan medföra en ökad fuktbelastning på grundmur/sockel med fuktrelaterade skador som följd.

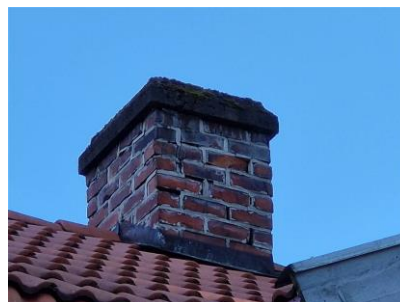
Skorstenen saknar väderskydd.  
Frostsprängning i skorstenen.

Väderskydd kan monteras för att skydda mot nederbörd som annars kan orsaka fuktskador och frostsprängning i skorstenen/ murstocken.

Vi rekommenderar att du kontaktar en fackman för att ta reda på hur och om ett väderskydd ska monteras.

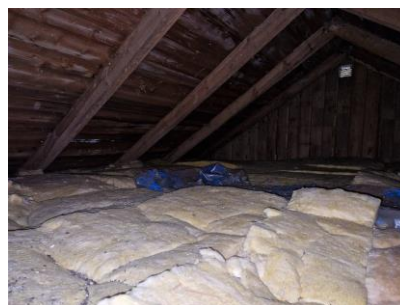
Vinden är tilläggsisolerad.

Eftersom vindsbjälklaget tilläggsisolerats så kommer klimatet på vindsutrymmet att ändras, främst vintertid. Detta i sin tur kan leda till uppfuktning av underlagstakets insida vilket kan resultera i mikrobiella skador (angrepp av mikroorganismer).

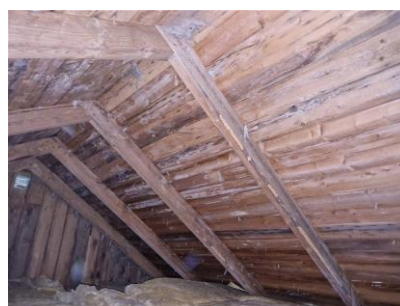
Mikrobiell påväxt finns på underlagstaket.

Trots att fuktmätningen gav fuktvärden under kritisk fuktnivå finns mikrobiell påväxt på underlagstaket. Detta kan vara ett tecken på att vinden tillförs fukt inifrån bostaden och/eller uteluften.

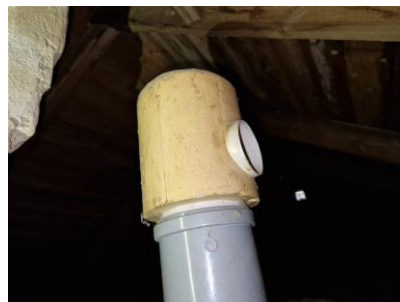
Avloppsventilation avslutas på vind.

Vakuumventil på vinden innebär risk att ventilen fastnar i öppet läge. Fuktig luft stiger då upp till vinden och orsakar fuktrelaterade problem.

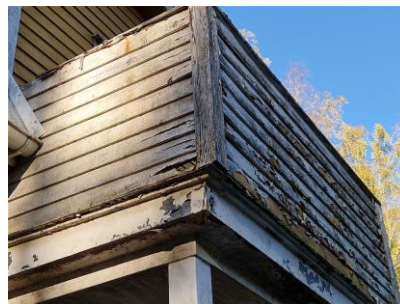
Balkongräcke är rötskadat.  
Balkonggolvet har ej kunnat besiktigas på grund av mossor.

De upptäckta rötskadorna kan bero på olika saker, exempelvis bristfälligt underhåll och målning. Vilket ökar att risken för att rötskador uppstår.

Vi rekommenderar en fördjupad undersökning för att bedöma orsak och omfattning.

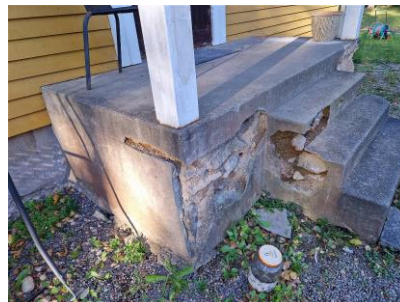
Sprickor finns i trappen.

Vi rekommenderar en fördjupad undersökning för att bedöma orsak och omfattning.

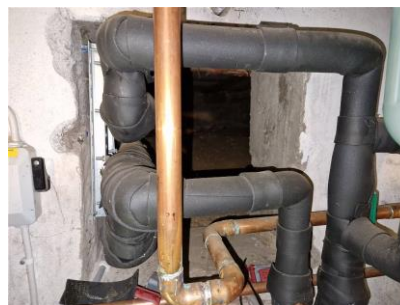
Krypgrunden har ej besiktigats då lucka till utrymmet har blockerats av rör.

Uteluftsventilerade krypgrunder med bjälklag av organiskt material har ofta fuktskador, som kan resultera i mikrobiella skador (angrepp av mikroorganismer) och i värsta fall rötskador. Krypgrunden har inte kunnat besiktigas eftersom det inte finns någon inspektionslucka in till krypgrunden.

Vi rekommenderar en kompletterande besiktning när en inspektionslucka installerats.

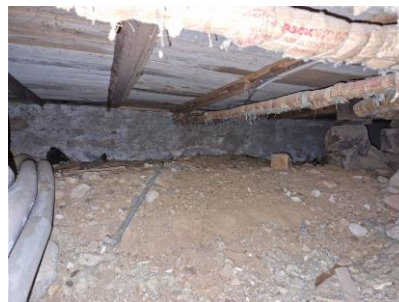
Plast saknas

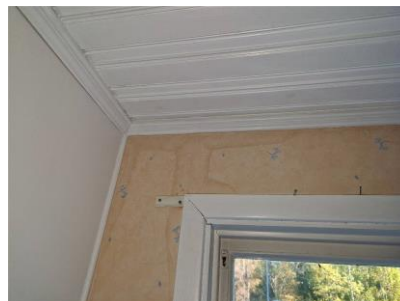
Vägg och tak i kök och vardagsrum har fuktfläckar, enligt fastighetsägaren har dom uppkommit före takomläggningen. Fläckarna var torra vid inspektionen.

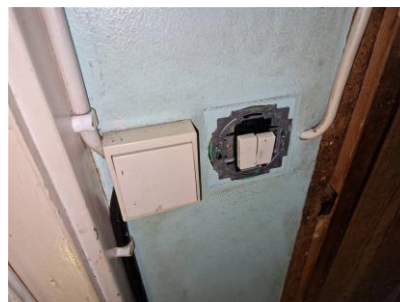
Elinstallationen i huset har enligt vår bedömning uppenbara brister.

Elinstallationen i huset är en säkerhetsrisk som kan orsaka både personskador och brand. Observera att besiktning av bostadens elsystem inte har ingått i uppdraget.

Kontakta en elektriker för kontroll och åtgärd.

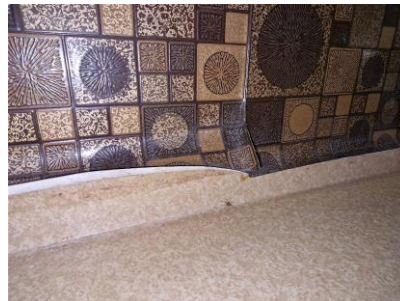
Väggbeklädnad har släppt från underlaget.

Eftersom funktionen, som innebär att ytskiktet/tätskiktet ska vara vattentätt, kan vara nedsatt finns en ökad risk att vatten tränger igenom ytskiktet/tätskiktet med vattenskador i omkringliggande konstruktioner som följd.

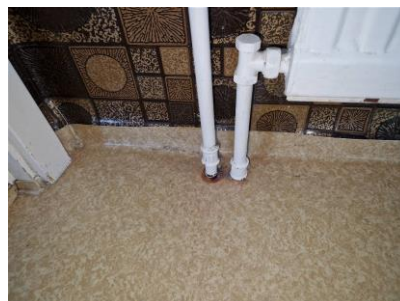
Rör genomföring finns i golv.

Rör genomföringar i golvet medför en ökad risk för att vatten tränger ner i omkringliggande konstruktioner och orsakar fuktskador.

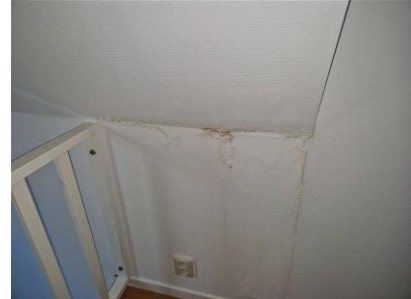
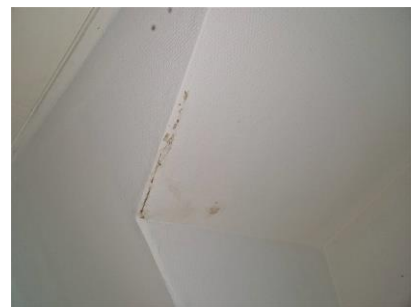
Väggen/taket har fuktfläckar, enligt fastighetsägaren har dom uppkommit före takomläggningen.  
Fläckarna var torra vid inspektionen.

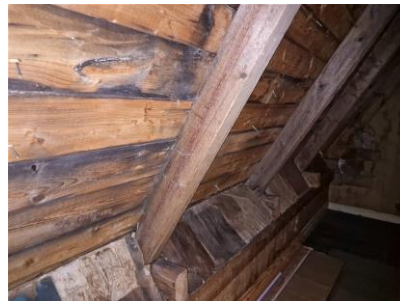
Väggen/taket har fuktfläckar, enligt fastighetsägaren har dom uppkommit före takomläggningen.  
Fläckarna var torra vid inspektionen.

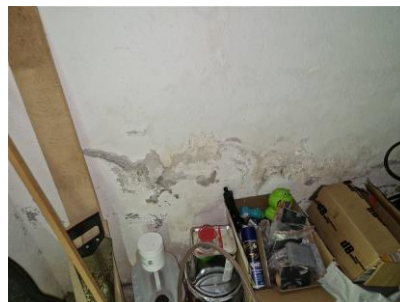
Puts- och färgsläpp finns på källarväggar.

Puts- och färg som släppt från underlaget invändigt på källarytterväggarna är ett tecken på att källarens utvändiga fuktskydd inte längre fungerar tillfredsställande.

För att åtgärda detta måste källarens utvändiga fuktskydd förbättras. Läs Anticimex faktablad om källare för tips och råd.

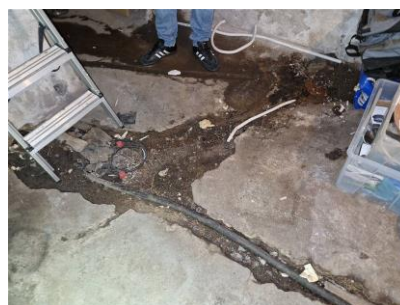
Fuktfläckar på golvet.
