# Besiktningssprotokoll

Anticimex Försäkringsbesiktning i samarbete med Fastighetsbyrån

Fastighetsbeteckning: Sölvbacken 1:30	
Fastighetsadress: Sölvbacken 542	
Postnummer: 84573	Ort: Oviken

Besiktningdatum: 2023-10-24	Protokollnummer: 67924378
Temperatur: 0 °C	Väderlek: Mulet
Tekniker: Evelina von Sneidern	
E-post: evelina.von.sneidern@Anticimex.se	
Kontor: Sundsvall	
Närvarande: Fastighetsägare

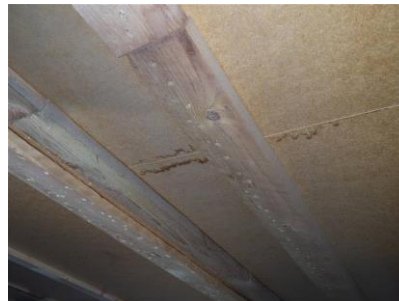
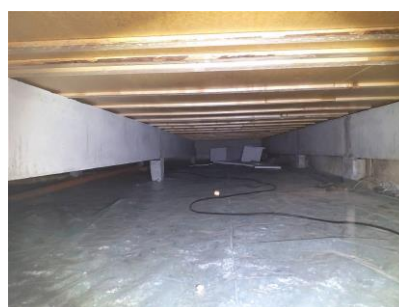
Krypgrund med installerad kondensavfuktare.

Mindre fuktfläckar noterades på trossbottensskivor.  
Se upplysningar från fastighetsägare ang. tidigare vattenskada.

Fuktkvoten uppmättes till 10 %.

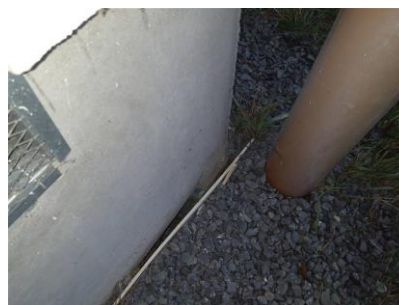
Otättheter noterade mellan rasskydd och sockel.

Detta medför risk att fukt tränger ner i konstruktionen med ökad fuktbelastning i krypgrunden som följd.

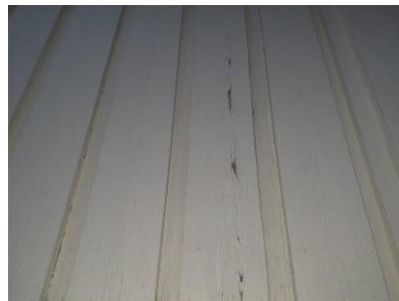
Fasadpanelen är i behov av mindre målning/underhåll.

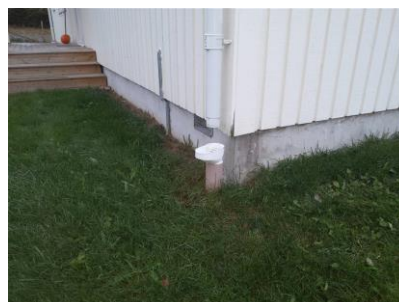
Stuprör är bristfälligt anslutet till markledning.

Förläng detta ner till lövsilen.

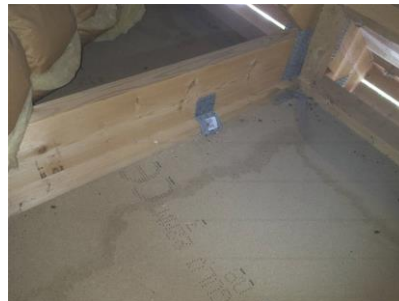
Underlagstaket består av plastfolie.

Fuktfläckar noterades på golv på delar av sidovind.

Eftersom underlagstaket består av plastfolie finns risk vid ogynnsam väderlek att regnvatten/snö tränger in under den yttre takbeläggningen och ner mellan plastöverlapp eller i andra otätheter med läckage på vindsutrymmet som följd.

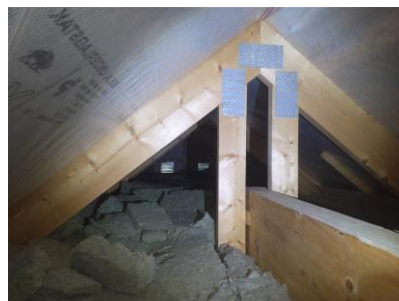
Vid kontroll avnockvinden uppmättes fuktvärden under kritisk fuktnivå för mikrobiell tillväxt och en normal lukt upplevdes. Fuktkvoten i underlagstak/takbjälkar uppmättes till 10 %.

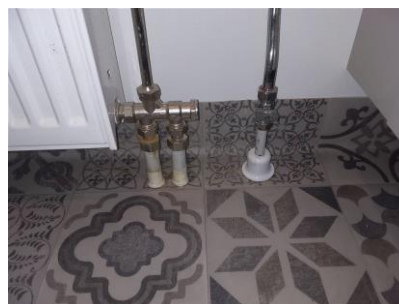
Rör genomföring finns i golv.

När rör genomföringar finns i golv är det inte fackmässigt\* utfört. Rör genomföringar i golv medför en ökad risk för att vatten tränger ner i omkringliggande konstruktioner och orsakar fuktskador. \*Fackmässigt utförande innebär att arbetet ska utföras enligt Boverkets byggregler, gällande branschregler samt monteringsanvisningar för samtliga material. Om dessa regler och anvisningar inte följs och en skada inträffar riskerar man att få en nedsatt eller utebliven skadeersättning från sitt försäkringsbolag (villahem).

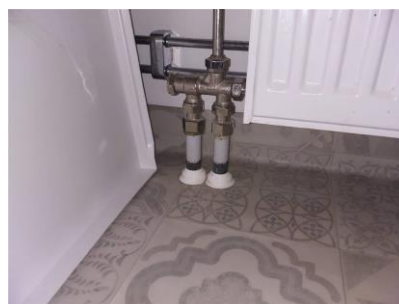
- ⚠ Rörgenomföring finns i golv.

När rörgenomföringar finns i golv är det inte fackmässigt\* utfört. Rörgenomföringar i golv medför en ökad risk för att vatten tränger ner i omkringliggande konstruktioner och orsakar fuktskador. \*Fackmässigt utförande innebär att arbetet ska utföras enligt Boverkets byggregler, gällande branschregler samt monteringsanvisningar för samtliga material. Om dessa regler och anvisningar inte följs och en skada inträffar riskerar man att få en nedsatt eller utebliven skadeersättning från sitt försäkringsbolag (villahem).

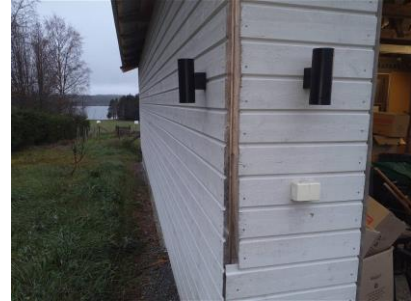
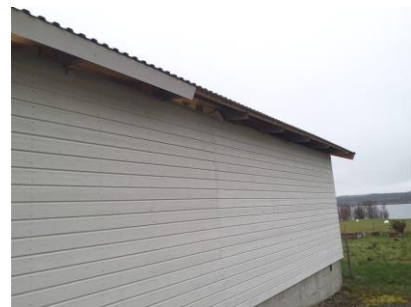
Trädetaljer så som takfotsbräda och knutar är ej färdigställt.

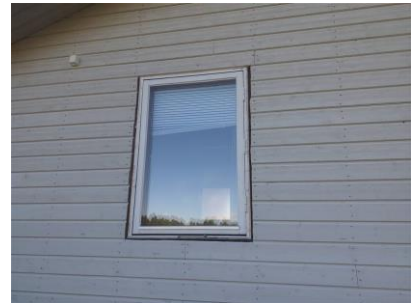
Fönsterbleck och foder saknas på fönster.

Avsaknad av bleck och foder på fönster medför en ökad risk för att vatten kan rinna in och orsaka fuktrelaterade skador i omkringliggande konstruktioner.

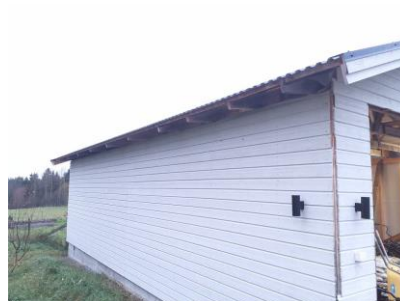
Hängrännor saknas.

När hängrännor saknas utsätts fasad och grund för ökad fuktbelastning, vilket i sin tur kan leda till fuktskador i bakomliggande konstruktioner.
