Släggan 3

Vändrostvägen 31

Uppdragsnummer	WA3687
Besiktningsdatum	2023-10-23
Besiktningföretag	OBM Besiktning i Dalarna AB
Besiktningförrättare	Anders Totmar
Närvarande	Säljare
Giltig till och med	2024-10-23

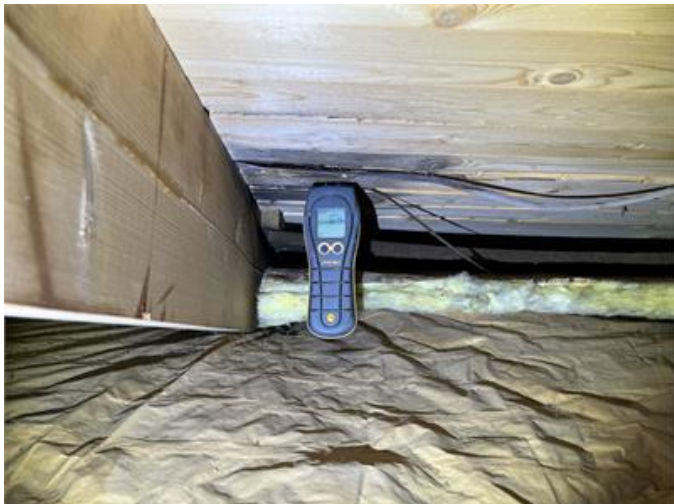
Fuktmätning på vind.

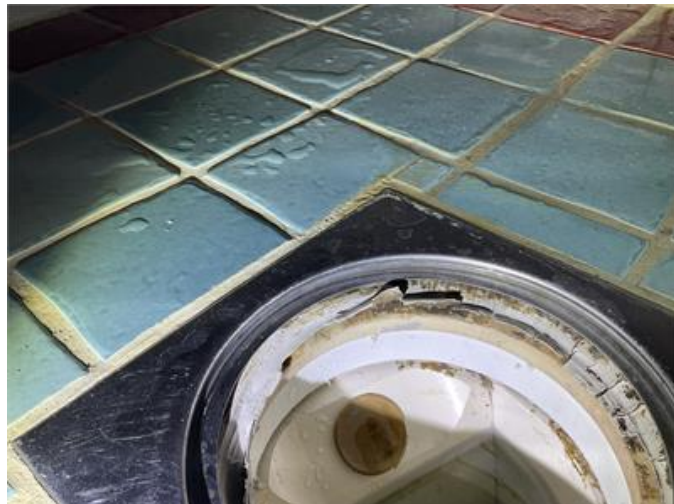
Otät tätskikt ovan klämring till duschens golvbrunn.

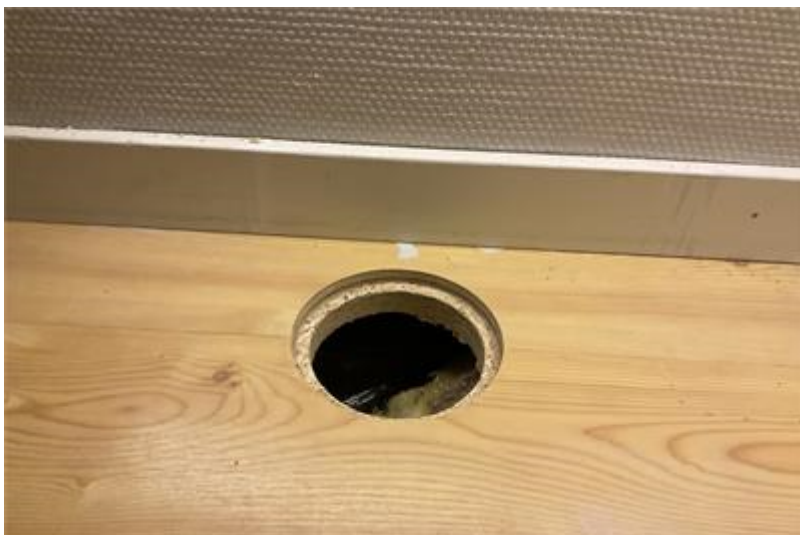
## Bilaga 1 för kontroll av valda konstruktioner

Byggnadsdel	Uppreglat golv
Konstruktionsdel	Regel
Konstruktionsuppbyggnad	Laminatgolv, spånskiva, regel/isolering, pallning, betong

Konstruktionskontrollen utfördes under trappen i hallen. Det uppmätta fuktvärdet var 14-15% FK (fuktkvot)

Det kritiska gränsvärdet för mikrobiell tillväxt brukar anges till ca 17% fuktkvot (FK). Notera att stickprovsmässig undersökning är utförd samt att mätvärden normalt sett kan variera över årstiderna. För att säkert fastställa konstruktionens kondition och fuktstatus måste en mer omfattande undersökning utföras.

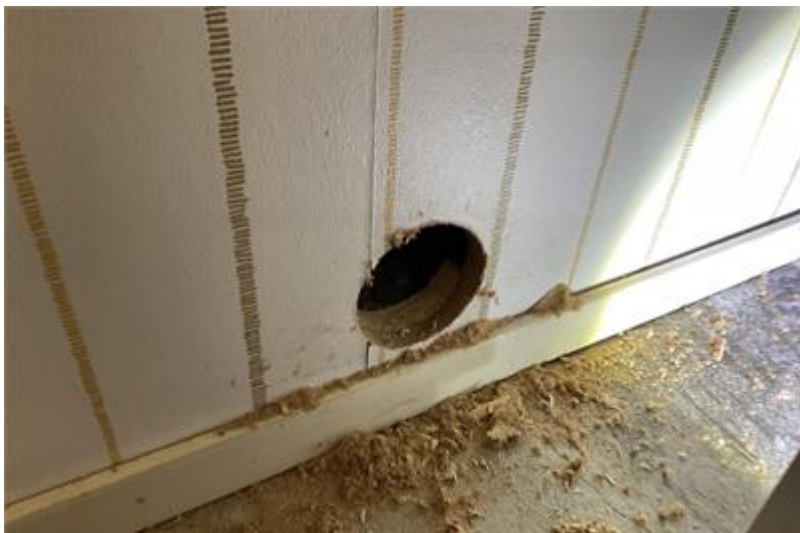
## Bilaga 2 för kontroll av valda konstruktioner

Byggnadsdel	EW-grund
Konstruktionsdel	
Konstruktionsuppbyggnad	Ytskikt, regel/isolering, betong

Konstruktionskontrollen utfördes i den utreglade väggen i tvättstugan. Det uppmätta fuktvärdet var 15-16% FK (Fuktkvot)

Det kritiska gränsvärdet för mikrobiell tillväxt brukar anges till ca 17% fuktkvot (FK). Notera att stickprovsmässig undersökning är utförd samt att mätvärden normalt sett kan variera över årstiderna. För att säkert fastställa konstruktionens kondition och fuktstatus måste en mer omfattande undersökning utföras.
