# Besiktningsprotokoll

Ombesiktning

Anticimex Försäkringsbesiktning i samarbete med Fastighetsbyrån

| Fastighetsadress:<br>Åbrogatan 8 | |

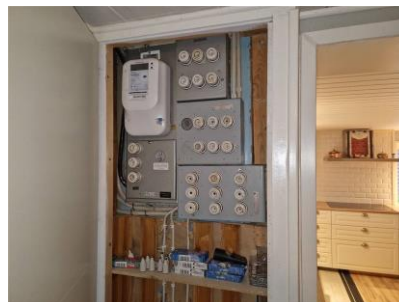
Jordfelsbrytare finns ej.  
- Gruppförteckning över elcentralen saknas.

Det finns inget krav att hus byggda före år 2000 ska ha jordfelsbrytare. Jordfelsbrytaren minskar dock risken för personskador och brand orsakade av elanläggningen.

Kontakta en elektriker för kontroll och åtgärd.

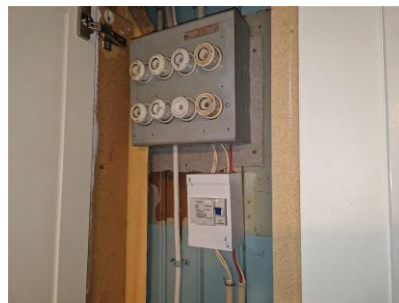
Jordfelsbrytare finns installerad vid el-centralen,  
- gruppförteckning saknas

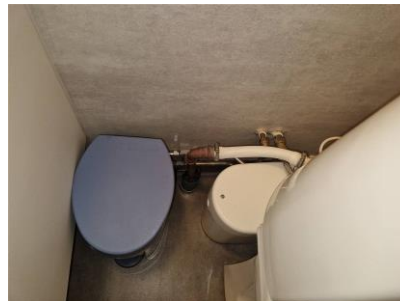
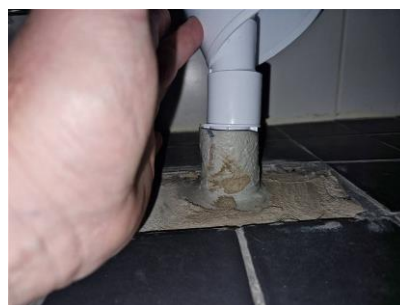
- Rör genomföring finns i golv.  
- Bristfällig tätning runt avloppsrör.

Rör genomföringar i golvet medför en ökad risk för att vatten tränger ner i omkringliggande konstruktioner och orsakar fuktskador.

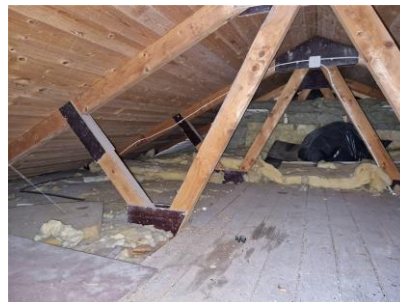
Vid kontroll av vinden uppmättes fuktvärden under kritisk fuktnivå för mikrobiell tillväxt och en normal lukt upplevdes. Fuktkvoten i underlagstak/takbjälkar uppmättes till 12 %.

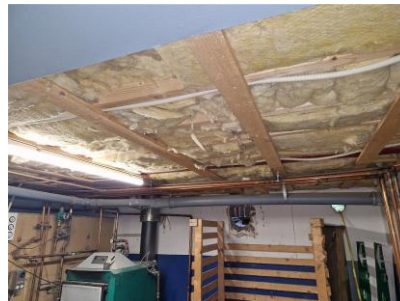
Innertak ej färdigställt.
