Besiktningssprotokoll

Anticimex Försäkringsbesiktning i samarbete med Fastighetsbyrån

Fastighetsbeteckning: Reformatorn 6	
Fastighetsadress: Kattfotstigen 5	
Postnummer: 589 23	Ort: Linköping

Besiktningdatum: 2023-10-23	Protokollnummer: 67924826
Temperatur: 8 °C	Väderlek: Mulet
Tekniker: Anders Strid	
E-post: anders.strid@anticimex.se	
Kontor: Linköping	
Närvarande: Fastighetsägare

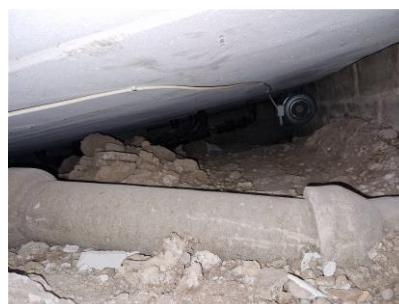
Krypgrunden består av murade grundväggar samt lättbetongbjälklag. Då inget organiskt material finns i grunden har ingen kontroll av konstruktion utförts.

I grunden finns en radonsug monterad för att öka ventilationen och minska radonvärdena.

Grunden är ej möjlig att besiktiga i sin helhet pga byggnadshöjd och utförande

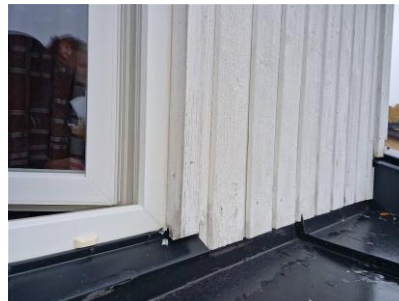
Fasadpanelen är i behov av målning/underhåll.

Fasadbeklädnad och träkonstruktioner där målningsbehov finns riskerar att få fukt- och rötskador på grund av sämre vattenavvisande förmåga. För att öka livslängden på fasadbeklädnaden rekommenderas målning och underhåll.

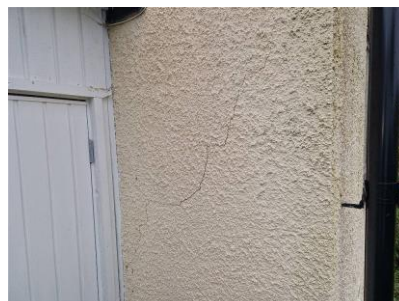
Putsad fasad har sprickor och putsläpp ställvis

Då den putsade fasaden har brister finns risk att vatten tränger in i bakomvarande konstruktion med fuktrelaterade skador som följd. Rekommenderas att man lagar putsskador för att undvika frysskador

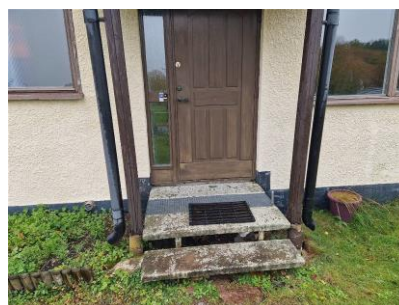
Ytterdörr är i behov av målning/underhåll.

Dörrentréns stolpar rötskadade

Dörrar där målningsbehov finns riskerar att få fukt- och rötskador på grund av sämre vattenavvisande förmåga.

För att öka livslängden på dörr rekommenderas målning och underhåll.

Stolpar bör lagas

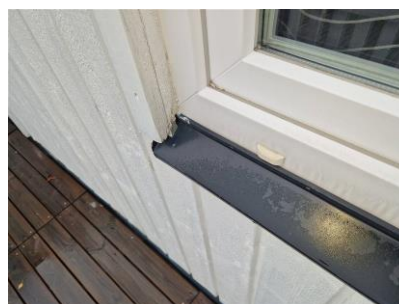
Fönsterbleck sluter ej tätt mot fönster vid balkong.

Vid svår nederbörd kan vatten leta sig ned och vidare in i väggkonstruktionen och skulle kunna skapa fuktrelaterade skador på sikt.

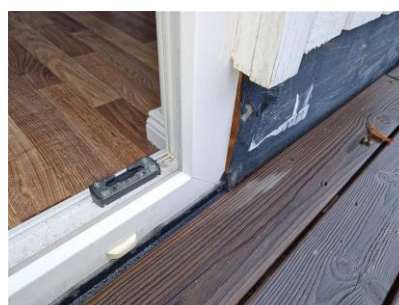
Otäthet kring utbytt balkongdörr noteras
Tätning noteras i balkongens plåtinklädnad vid hörn.

Rekommenderas att man ser över dessa samt på sikt skapar en mer beständig åtgärd. Risk finns för att vatten letar sig in med fuktrelaterade skador på sikt.

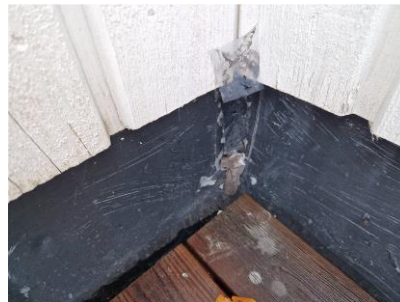
Balkongräcket i behov av målning/underhåll.

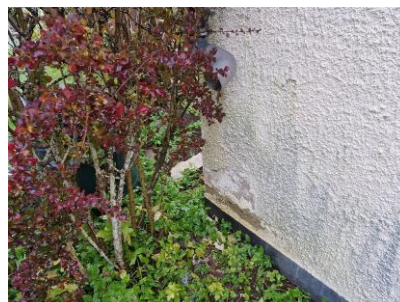
Ett stuprör är inte anslutet till markledning.

Stuprör som inte är anslutet till markledning kan medföra en ökad fuktbelastning på grundmur/sockel som i sin tur kan leda till fuktrelaterade skador. I anslutning till stupröret har puts lossnat. Har enligt fastighetsägare tidigare varit ett uppsamlingskärl placerat för att ta hand om regnvattnet.

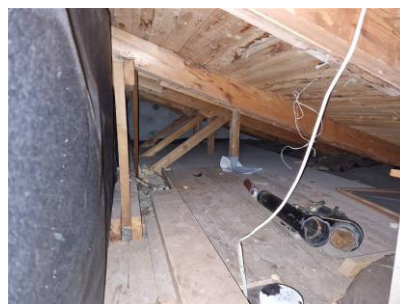
Vid kontroll av vinden uppmättes fuktvärden under kritisk fuktnivå för mikrobiell tillväxt.

Fuktkvoten i underlagstak/takbjälkar uppmättes till 7 %.

Risken för mikrobiell tillväxt föreligger om fuktkvoten överstiger 17%.

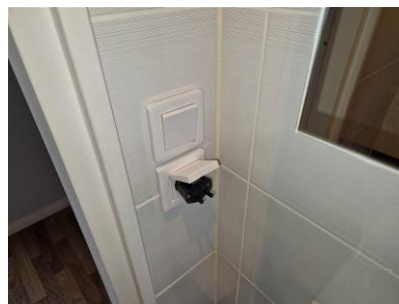
Funktionskontroll av jordade eluttag.

Vid stickprovskontroll av jordade eluttag noterades felkoppling.

Kontakta en elektriker för kontroll och åtgärd.
