Besiktningssprotokoll

Anticimex Försäkringsbesiktning i samarbete med Fastighetsbyrån

Fastighetsbeteckning: Hertsön 4:279	
Fastighetsadress: Söruddsvägen 34	
Postnummer: 97455	Ort: Luleå

Besiktningdatum: 2023-10-17	Protokollnummer: 67898940
Temperatur: -1 °C	Väderlek: Halvklart
Tekniker: Joel Esberg	
E-post: joel.esberg@Anticimex.se	
Kontor: Piteå	
Närvarande: Fastighetsägare

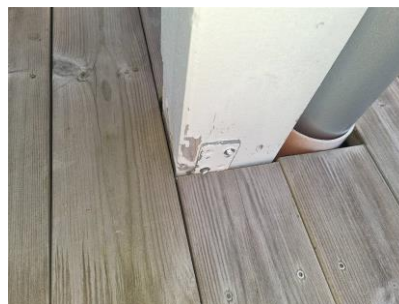
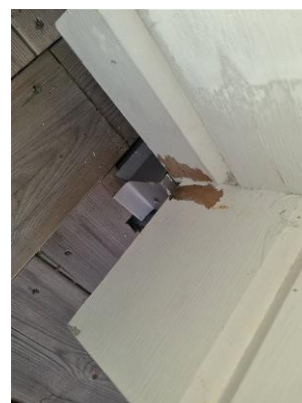
Utvändigt / Fasad

Fasadbeklädnaden har färgsläpp och torrsprickor.

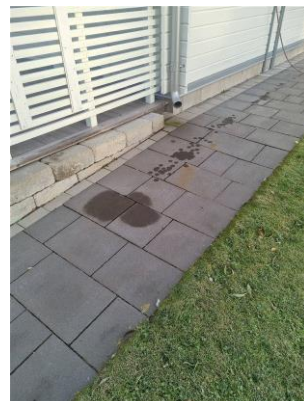
Stuprör är inte anslutna till markledningar.

Jag rekommenderar att vatten från stuprör leds bort från området närmast huset samt att falsarna på stuprören vänds ut från fasaden.

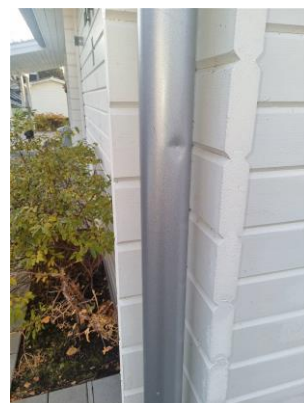
Fals på stuprör vänd mot fasad.

Falsen på stuprören kan med fördel vändas ut från fasaden för att lättare se om röret blivit skadat efter vinterns påfrestningar samt för att undvika skador på fasad vid ett eventuellt läckage.

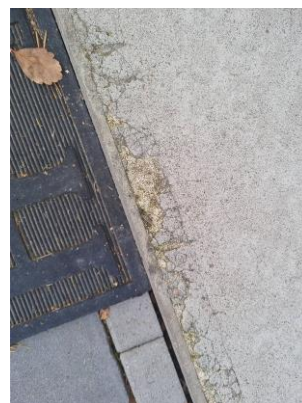
Utvändigt / Entrébro

Betongskador förekommer på gjuden entrebro.

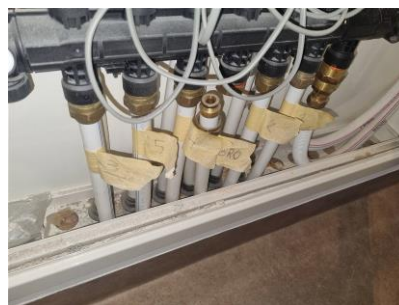
Fördelarskåp är otätt i botten.

Ett fördelarskåp ska ha ett vattentät botten och vara försedd med skvallerrör. När det saknas ökar risken för att ett läckage inte upptäcks i tid. Det kan leda till fuktskador i omkringliggande konstruktioner.

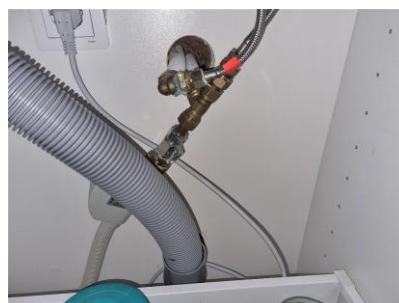
Oxiderat på rörledningar.

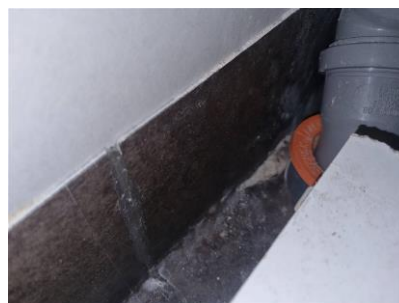
Golvatta med uppvik finns under vitvaror och diskbänkskåpet.

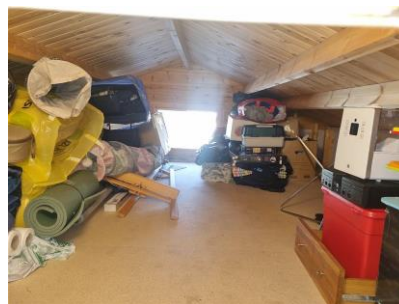
Utvändigt / Vind

- ✓ Vid kontroll av vinden uppmättes fuktvärden under kritisk fuktnivå för mikrobiell tillväxt och en normal lukt upplevdes.

För att undvika mikrobiell tillväxt bör inte den relativa fuktigheten överstiga 75% detta motsvarar en fuktkvot på 17% i furuvirke. Fuktkvoten i underlagstak/takbjälkar uppmättes vid besiktningstillfället till ca 8%.

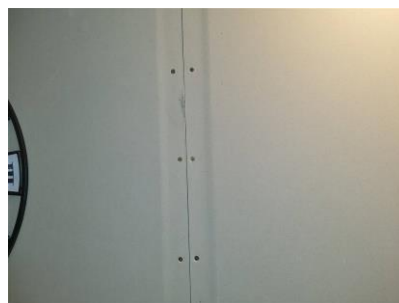
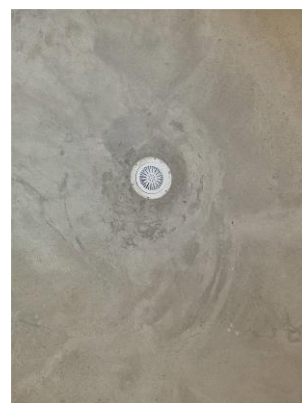
Garage invändigt / Allmänt

- ✎ Garagestandard
 - Inga ytskikt på gipsskivor.
 - Taklister saknas.
 - Slipspår på betongplattan.

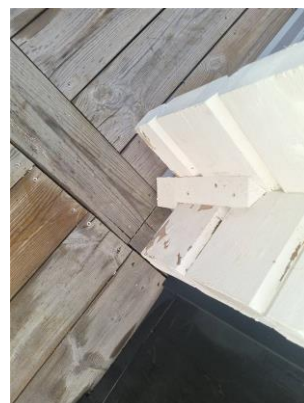
Utvändigt / Fasad

Färgsläpp och torrspäckor finns på fasaden och trädetaljer.

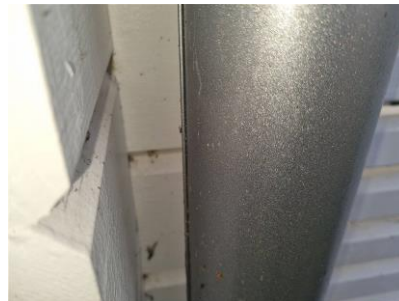
Fals på stuprör vänd mot fasad.

Falsen på stuprören kan med fördel vändas ut från fasaden för att lättare se om röret blivit skadat efter vinterns påfrestningar samt för att undvika skador på fasad vid ett eventuellt läckage.
