Besiktningssprotokoll

Anticimex Försäkringsbesiktning i samarbete med Fastighetsbyrån

Fastighetsbeteckning: Penseln 2	
Fastighetsadress: Von Kraemers Väg 10	
Postnummer: 642 31	Ort: Flen

Försäkringsbesiktning

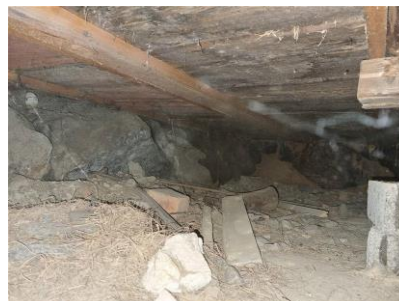
Utvändigt / Krypgrund

Vid kontroll av konstruktionen i krypgrund uppmättes fuktvärden under kritisk fuktnivå för mikrobiell tillväxt och normal lukt upplevdes. Organiskt material förekommer på markytan. Grunden är delvis ej krypbar på grund av låg höjd.

Golvbjälklaget ovan den uteluftsventilerade krypgrunden riskerar att drabbas av fuktskador på grund av naturlig fuktpåverkan. Detta kan i sin tur leda till mikrobiella skador (angrepp av mikroorganismer) som kan leda till att mikrobiell lukt sprids till boendemiljön.

Det finns risk för mikrobiell tillväxt om den relativa fuktigheten (RF) i den omgivande luften är över 75 %. I furuvirke motsvarar det en fuktkvot (FK) på 17 %.

Fuktkvoten uppmättes till 14 % i bjälklagskonstruktionen.

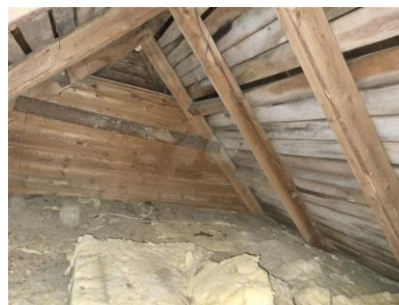
Utvändigt / Vind

Vid kontroll av vinden har fuktvärden under kritisk fuktnivå för mikrobiell tillväxt uppmätts, dock finns mikrobiell påväxt på underlagstak.

Den upptäckta mikrobiella påväxten på underlagstaket är ett tecken på att vinden har tillförts eller tillförs fukt inifrån bostaden. Observera att besiktning av bostadens ventilationssystem inte har ingått i uppdraget. För att komma tillrätta med detta kan fukttillförseln inifrån bostaden behöva minskas. Det kan göras genom att ventilationen i bostaden förbättras samt att eventuella otätheter i vindsbjälklaget (tak-/väggvinklar, taklucka med mera) tätas. Läs Anticimex faktablad om uppvärmda vindsutrymmen för tips och råd.

Det finns risk för mikrobiell tillväxt om den relativa fuktigheten (RF) i den omgivande luften är över 75 %. I furuvirke motsvarar det en fuktkvot (FK) på 17 %.

Fuktkvoten i underlagstak/takbjälkar uppmättes till 12 %.

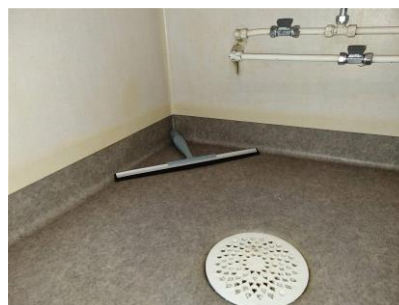
Övre plan / Dusch/Toalett

Rör genomföring finns i vägg i duschzon samt i golv vid radiator.

Rör genomföringar i väggen och golvet medför en ökad risk för att vatten tränger in i omkringliggande konstruktioner och orsakar fuktskador.
