# Besiktningssprotokoll

Anticimex Försäkringsbesiktning i samarbete med Fastighetsbyrån

Fastighetsbeteckning: Skärstad 3:1	
Fastighetsadress: Skärstads Prästgård 2	
Postnummer: 561 91	Ort: Huskvarna

Besiktningdatum: 2023-10-16	Protokollnummer: 67856794
Temperatur: -3 °C	Väderlek: Klart
Tekniker: Morgan Ekström	
E-post: Morgan.Ekstrom@anticimex.se	
Kontor: Jönköping	
Närvarande: Säljaren

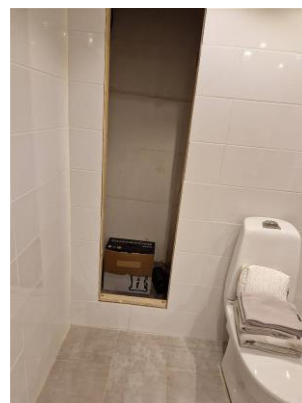
Vid kontroll av kontroll av innerväggsreglar i vägg mot mot dusch/wc uppmättes fuktvärden under kritisk nivå för mikrobiell tillväxt och normal lukt upplevdes.

Fuktkvoten uppmättes till 12,4% i regel vid inkommande vatten och 10,5 i regel bakom förvaring i dusch/wc.

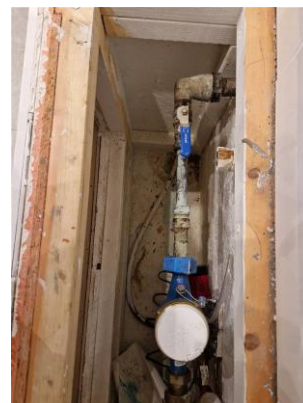
Gränsvärden för mikrobiell tillväxt.

Det finns risk för mikrobiell tillväxt om den relativa fuktigheten (RF) i den omgivande luften är över 75 %. I furuvirke motsvarar det en fuktkvot (FK) på 17 %.
