Järpen 14

Kråkåsgatan 15

Uppdragsnummer	SP22007
Besiktningdatum	2022-01-10
Besiktningföretag	OBM i Karlstad AB
Besiktningförrättare	Per Rindberg
Närvarande	Säljare
Giltig till och med	2023-01-10

## Byggnadsinformation

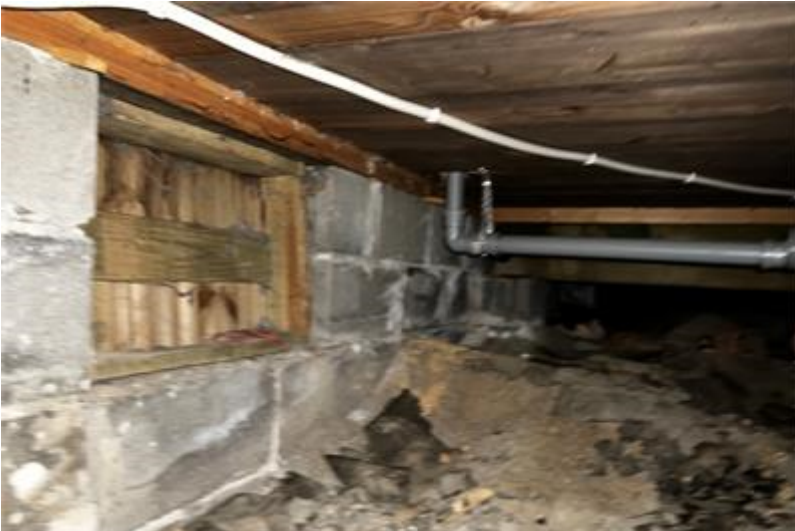
## Krypgrund

Byggnadsdel	Krypgrund
Konstruktionsdel	Blindbotten
Konstruktionsuppbyggnad	Krypgrund

Fuktkvoten i blindbotten uppmättes till 11% FK.

Kemiskt behandlat virke förekommer i grunden.

Det kritiska gränsvärdet för mikrobiell tillväxt brukar anges till ca 17% fuktkvot (FK).

Notera att stickprovsmässig undersökning är utförd och för att säkert fastställa konstruktionens kondition och fuktstatus måste en mer omfattande undersökning utföras.
