Besiktningssprotokoll

Anticimex Försäkringsbesiktning i samarbete med Fastighetsbyrån

Fastighetsbeteckning: Tången 9	
Fastighetsadress: Stålgatan 4	
Postnummer: 441 39	Ort: Alingsås

Besiktningdatum: 2023-10-27	Protokollnummer: 67932185
Temperatur: 7 °C	Väderlek: Mulet
Tekniker: Martin Ivarsson	
E-post: Martin.Ivarsson@anticimex.se	
Kontor: Göteborg	
Närvarande: Uppdragsgivare Fastighetsmäklare

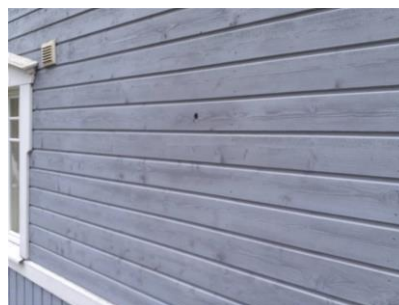
Fasadpanelen är i behov av målning/underhåll.

Fasadbeklädnad och träkonstruktioner där målningsbehov finns riskerar att få fukt- och rötskador på grund av sämre vattenavvisande förmåga. För att öka livslängden på fasadbeklädnaden rekommenderas målning och underhåll.

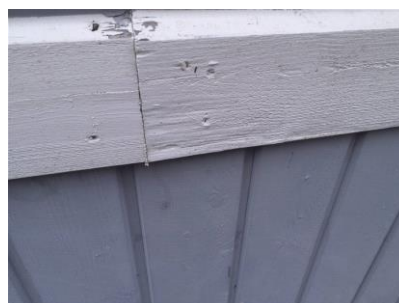
Mindre rötskador finns i fasadpanelen.

Dessa bedöms inte ha lett till bakomliggande skador.

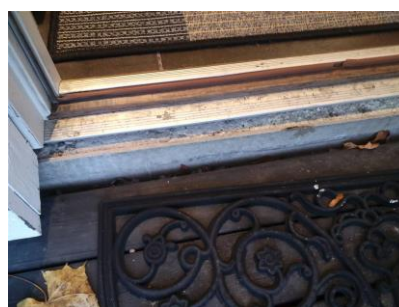
Tröskelbleck saknas under dörr.

Avsaknad av tröskelbleck medför att det finns risk för att vatten kan rinna in och orsaka fuktskador på tröskel och/eller i kringliggande vägg och bjälklag.

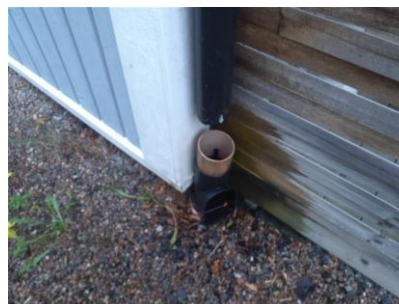
Stuprör är bristfälligt anslutet till markledning.

Stuprör som avslutas intill huset (ovan mark) kan medföra en ökad fuktbelastning på grundmur/sockel som i sin tur kan leda till fuktrelaterade skador.

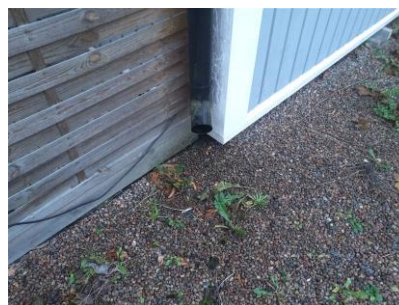
Stuprör är inte anslutet till markledning.

Stuprör som inte är anslutet till markledning kan medföra en ökad fuktbelastning på grundmur/sockel som i sin tur kan leda till fuktrelaterade skador.

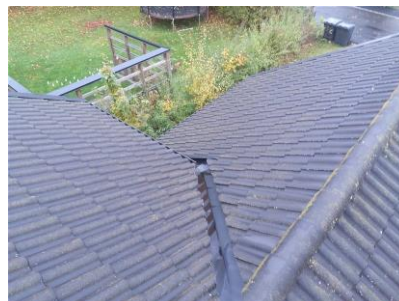
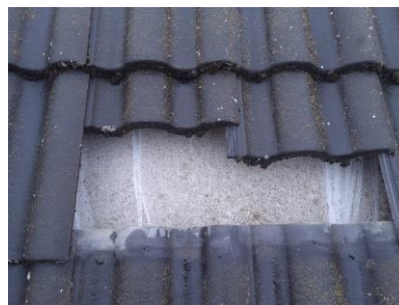
Takpannor med underlagstak av en fiberduk
Med denna konstruktion är det extra viktigt att takpannorna är hela. Eftersom underlagstaket inte har en papp kan regn och snö som tränger in genom otätheter leda till fuktskador i underliggande konstruktion.
