# Besiktningssprotokoll

Anticimex Försäkringsbesiktning i samarbete med Fastighetsbyrån

Fastighetsbeteckning: Brötegården 1:16	
Fastighetsadress: Prärievägen 10	
Postnummer: 458 40	Ort: Ödeborg

Besiktningdatum: 2023-10-26	Protokollnummer: 67920840
Temperatur: 2 °C	Väderlek: Regn
Tekniker: Andreas Ohlsson	
E-post: andreas.ohlsson@anticimex.se	
Kontor: Uddevalla	
Närvarande: Ingen närvarande vid besiktningen.

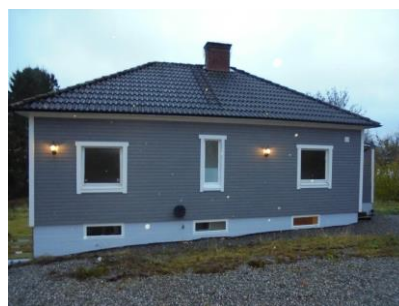
#### Utvändigt / Markförhållanden

- Marken lutar mot huset.

Detta innebär en ökad fuktbelastning mot grunden vilket i sin tur kan orsaka fuktskador i huset.

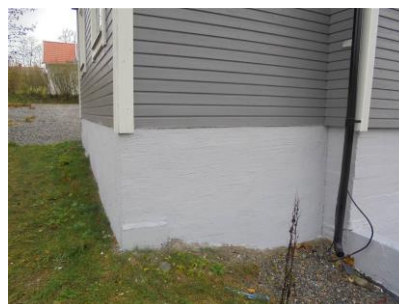
#### Utvändigt / Grund under Entréhall

- Grunden är inte besiktningbar då det inte finns någon lucka.

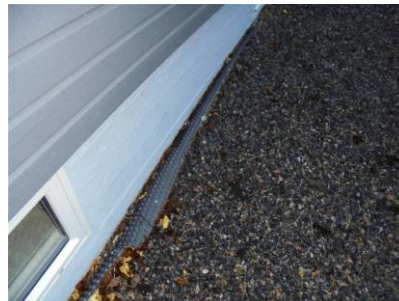
### Utvändigt / Sockel

- Utvändigt fuktskydd ligger oskyddat ovan mark och det saknas överkantslist.

Risk finns att det utvändiga fuktskyddet skadas och funktionen försämras.

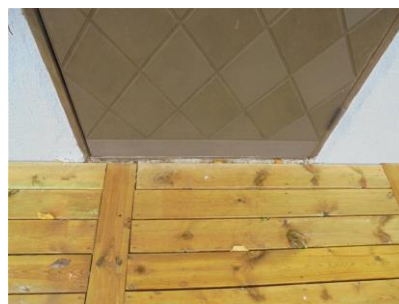
### Utvändigt / Dörrar

- Tröskelbleck saknas under dörrar.

Avsaknad av tröskelbleck medför att det finns risk för att vatten kan rinna in och orsaka fuktskador på tröskel och/eller i kringliggande vägg och bjälklag.

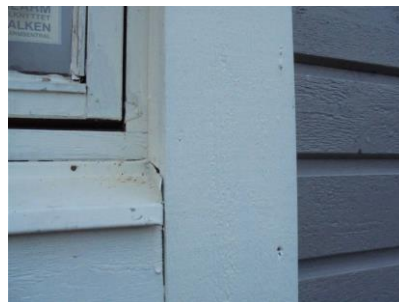
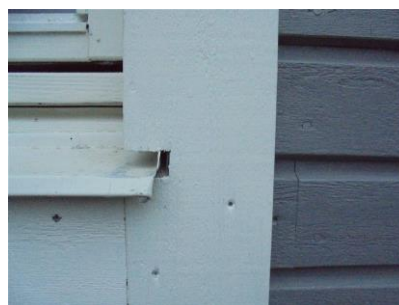
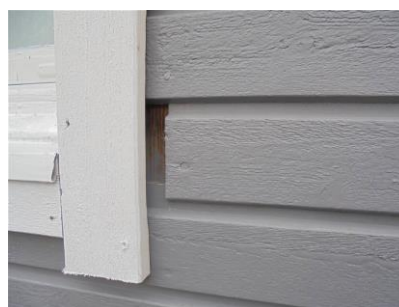
- Fönsterbleck är otäta vid infästningar och på några ställen är de inte infällda på sidorna. På framsidan är det även en otäthet mellan fasad/foder.

Eftersom fönsterblecken är otäta finns risk att vatten rinner in i väggen vilket i sin tur kan leda till fuktskador i väggkonstruktionen.

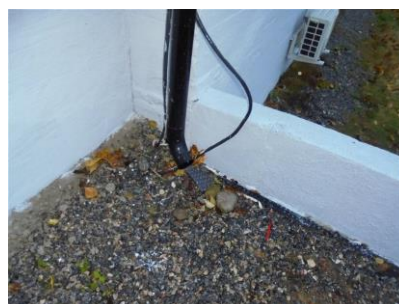
### Utvändigt / Hängrännor / Stuprör

- Stuprören är inte anslutna till markledning.

Stuprör som inte är anslutet till markledning kan medföra en ökad fuktbelastning på grundmur/sockel som i sin tur kan leda till fuktrelaterade skador.

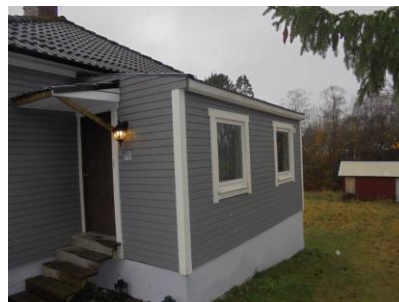
- Hängränna saknas på Entréhall.

När hängrännor saknas utsätts fasad och grund för ökad fuktbelastning, vilket i sin tur kan leda till fuktskador i bakomliggande konstruktioner.

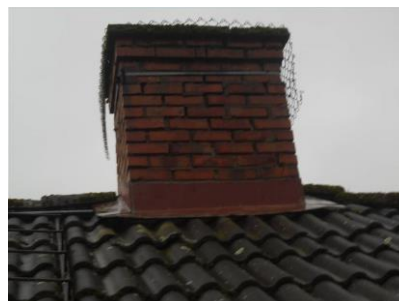
### Utvändigt / Tak

- Skorstenen saknar väderskydd.

Väderskydd kan monteras för att skydda mot nederbörd som annars kan orsaka fuktskador och frostsprängning i skorstenen/ murstocken.

Vi rekommenderar att du kontaktar en fackman för att ta reda på hur och om ett väderskydd ska monteras.

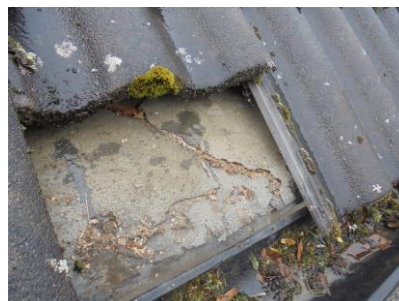
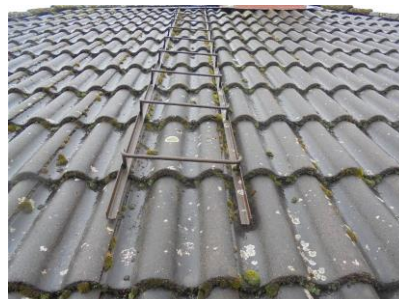
- Yttertaket är äldre, vid takfoten är pappen skadad och takpannorna ligger dikt an mot pappen.

Takpannor, plåtdetaljer och underlagspapp har enligt vår bedömning en begränsad livslängd. Eftersom husets taktäckning är äldre har det ett minskat motstånd mot vatteninträngning. Detta i sin tur kan leda till fuktskador på träläkt och vidare ner i underliggande konstruktioner.

Yttertaket är endast besiktigt från stege vid takfoten och mark då ingen godkänd stege finns på taket.

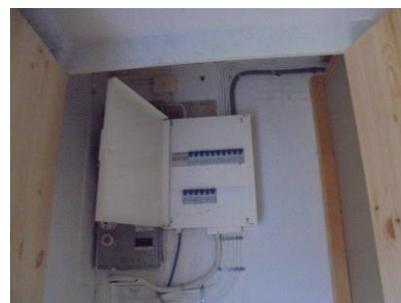
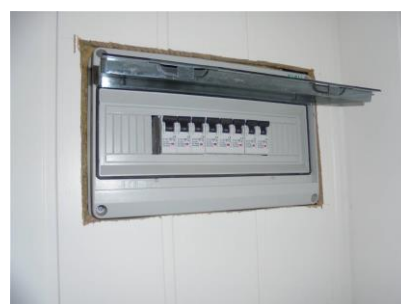
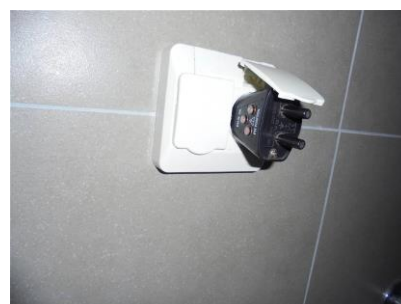
### Hela Huset / EL

- Jordfelsbrytare saknas.
- Vid kontroll av skyddsjord noteras felaktigt vägguttag ovanför tvättmaskinen.
- Gruppförteckning saknas vid el-centraler.

När en elanläggning har utökats eller renoverats efter 2004 ska det finnas en jordfelsbrytare installerad, för att undvika personsador och brand.

Kontakta en elektriker för kontroll och åtgärd.

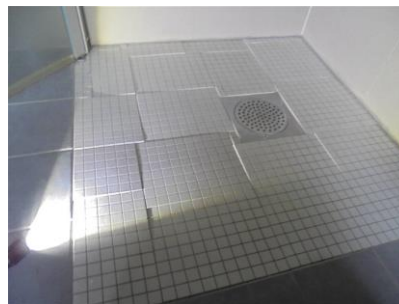
### Entréplan / Dusch/Tvättstuga

- Klinkers har mindre skador och de är ojämnt monterade.

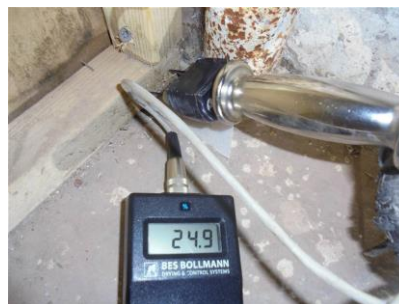
### Souterrängplan / Allmänt

🔍 - Vid kontroll av konstruktion uppmättes fuktvärden över kritisk nivå för mikrobiell tillväxt och normal lukt upplevdes.

Kontroll av konstruktion utfördes med fuktmätning i ytterväggssyll. Det noteras även att syllar ligger dikt an betongen utan fuktskydd.

Fuktkvoten uppmättes till 25 % och en normal lukt kunde kännas i golv/vägg vinkel.

Risk för mikrobiell tillväxt föreligger om fuktkvoten (FK) överstiger 17 %.

Vi rekommenderar en fördjupad undersökning för att bedöma orsak och omfattning. Det är viktigt att tänka på att denna rekommendation om fördjupad undersökning gäller hela källaren.

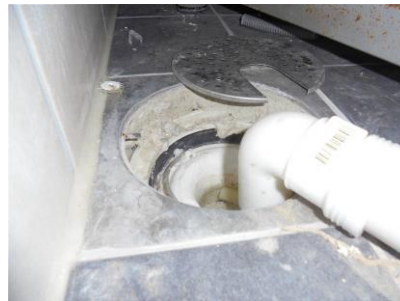
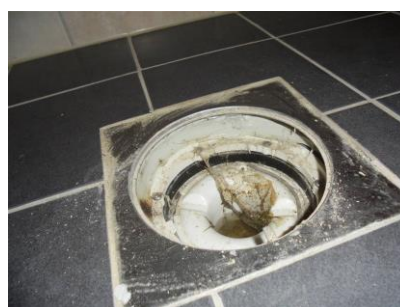
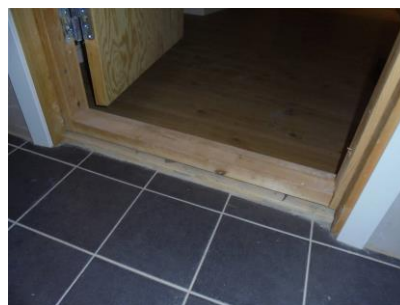
### Souterrängplan / Badrum/Wc

- Golvbrunnen vid badkar ligger för nära väggen.
- Golvbrunn vid sidan av handfat har silikon under slukristen/brunnsramen vilket är felaktigt då det stoppar vatten som kommer under klinkers vid vattenbegjutning. Golvfallet är även bristfälligt vid denna brunn som dock inte används i nuläget.
- Tröskel är felaktig till våtrum.

Eftersom funktionen, som innebär att ytskiktet/tätskiktet ska vara vattentätt, kan vara nedsatt finns en ökad risk att vatten tränger igenom ytskiktet/tätskiktet med vattenskador i omkringliggande konstruktioner som följd.

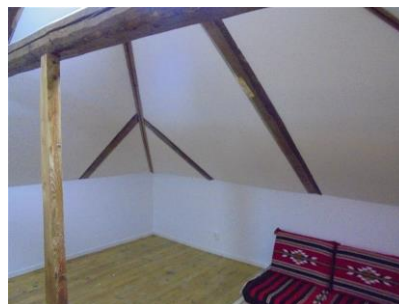
### Inredd vind / Allrum

- Två takbjälkar på gavlar är avsågade.

Det rekommenderas att en konstruktör kontaktas för kontroll och eventuella åtgärder.
