Besiktningssprotokoll

Anticimex Försäkringsbesiktning i samarbete med Fastighetsbyrå

Fastighetsbeteckning: Sunderbyn 23:14	
Fastighetsadress: Bränslanvägen 15	
Postnummer: 954 42	Ort: Södra Sunderbyn

Försäkringsbesiktning

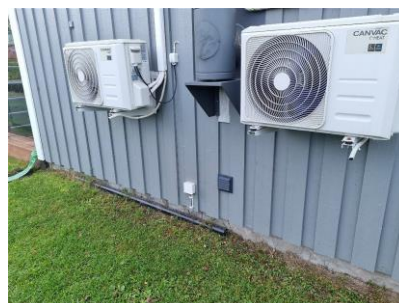
Kondensvatten från luftvärmepumparnas utedel leds inte bort från husgrunden.

Detta medför ökad risk för att vatten tränger in i anslutande konstruktioner, vilket i sin tur kan leda till fuktrelaterade skador. Observera att besiktning av byggnadens värmesystem eller värmepumpen inte har ingått i uppdraget.

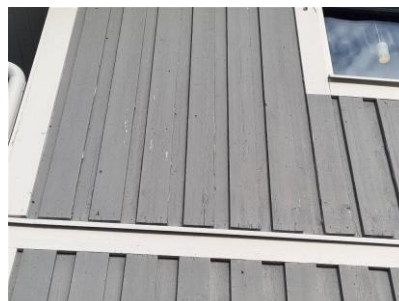
Fasadpanelen är i behov av målning/underhåll.

För att öka livslängden på fasadbeklädnaden rekommenderas målning och underhåll.

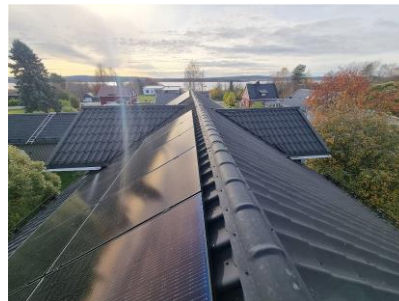
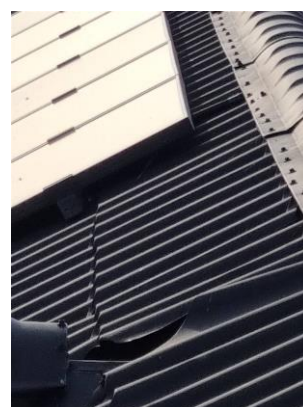
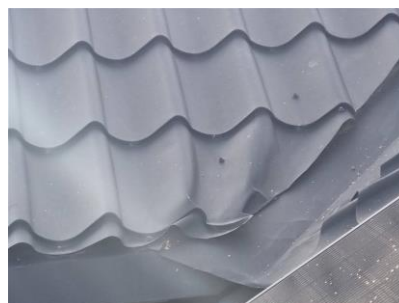
Taket besiktat från takstegen och från mark.
Stora delar av taket är inte besiktningsbart då solpaneler är monterade på taket.

Bucklor förekommer i rännalarna i övrigt inget att notera.

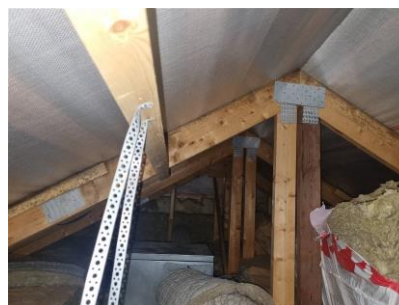
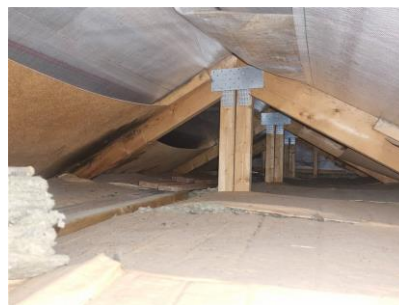
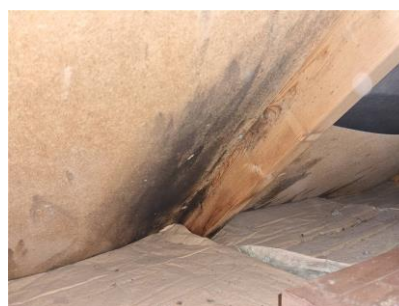
Viss påväxt/missfärgningar noterades på takstolarna och på enstaka masonitskiva.

Vid kontroll av vinden uppmättes fuktvärden under kritisk fuktnivå för mikrobiell tillväxt och en normal lukt upplevdes. Fuktkvoten i underlagstak/takbjälkar uppmättes till 12 %.

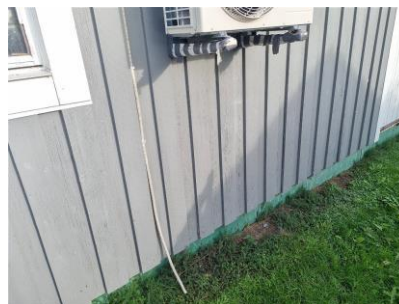
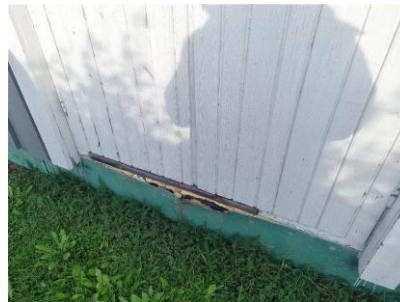
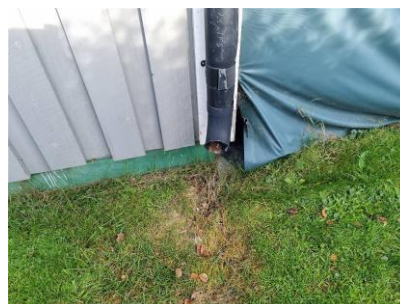
Stuprör avslutas nära husliv.

Stuprör som avslutas intill husliv (ovan mark) kan medföra en ökad fuktbelastning på grundmur/sockel med fuktrelaterade skador som följd.

Kondensvatten från luftvärmepumpens utedel leds inte bort från husgrunden.

Detta medför ökad risk för att vatten tränger in i anslutande konstruktioner, vilket i sin tur kan leda till fuktrelaterade skador. Observera att besiktning av byggnadens värmesystem eller värmepumpen inte har ingått i uppdraget.

Tröskelbleck saknas under dörr.

Avsaknad av tröskelbleck medför att det finns risk för att vatten kan rinna in och orsaka fuktskador på tröskel och/eller i kringliggande vägg och bjälklag.

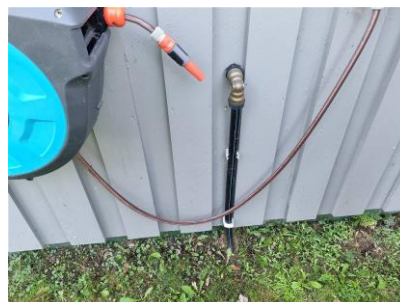
Rostangripen golvbrunn.
Ej frostsäker vattenutkastare. Se mer info under "Muntliga upplysningar" i protokollet.

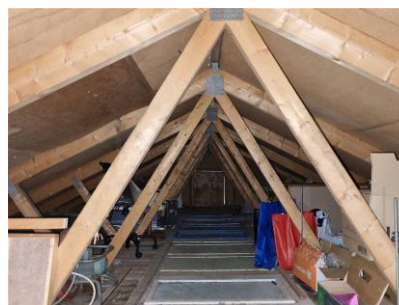
Vid kontroll av vinden uppmättes fuktvärden under kritisk fuktnivå för mikrobiell tillväxt och en normal lukt upplevdes. Fuktkvoten i underlagstak/takbjälkar uppmättes till 9%.

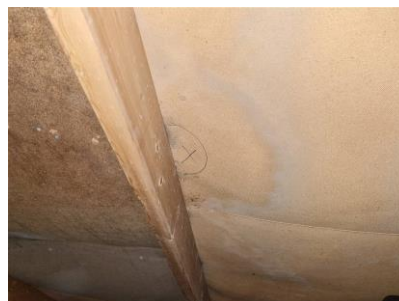
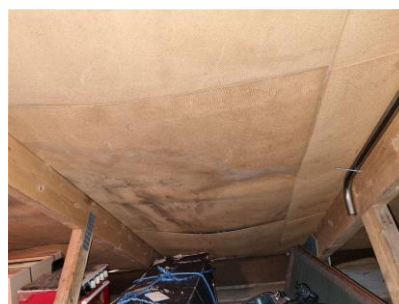
Mindre fuktfläckar noterades på underlagstak.

Detta är vanligt förekommande (normalt) med tanke på att underlagstaket består av träfiberskivor.

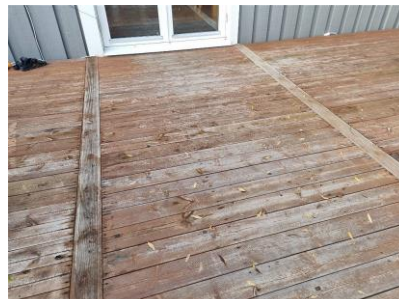
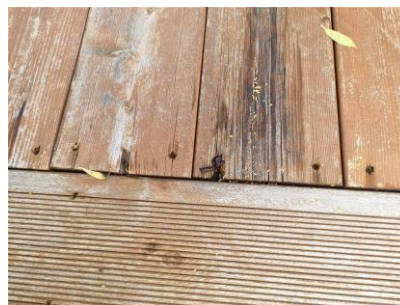
Trall i behov av underhåll. Mindre rötskador på trallen kring ändrät.

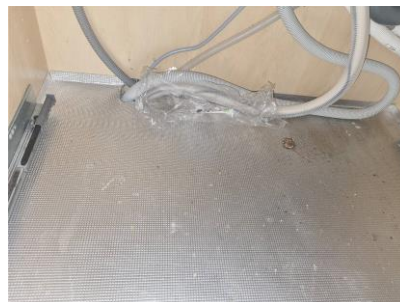
Fuktskydd finns i diskbänkskåpet men det är ej tätat runt rör genomföringarna.

Utän fullgott fuktskydd är det svårt att upptäcka läckage från rörledningarna. Vatten kan då tränga in i omkringliggande konstruktioner och orsaka fuktskador.

För att upptäcka eventuella läckage, komplettera fuktskyddet.

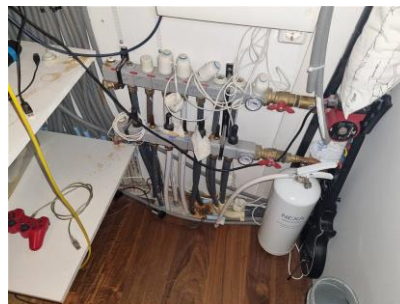
Vattentätt fördelarskåp och utrymme med tätskikt saknas runt golvvärmefördelare.

När golvvärmefördelaren finns i ett utrymme utan tätskikt ökar risken för fuktrelaterade skador i omkringliggande konstruktioner vid ett läckage.

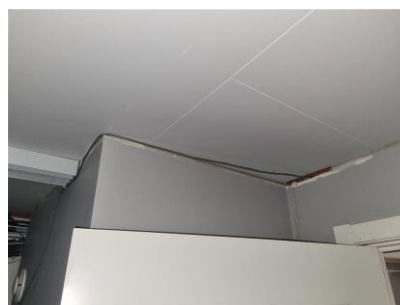
Taklist saknas.

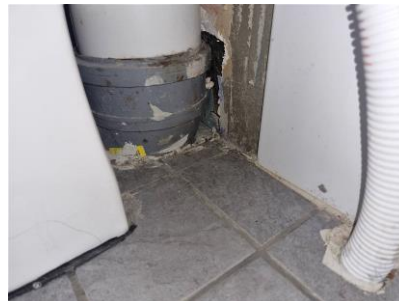
Rörgenomföring finns i golv.
Otätt vid avloppet till toalettstol.

Rörgenomföringar och otätheter i golvet medför en ökad risk för att vatten tränger ner i omkringliggande konstruktioner och orsakar fuktskador.

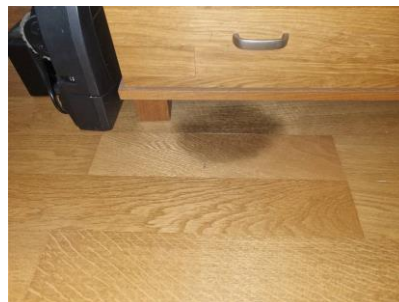
Missfärgning på golv , torr vid kontroll.

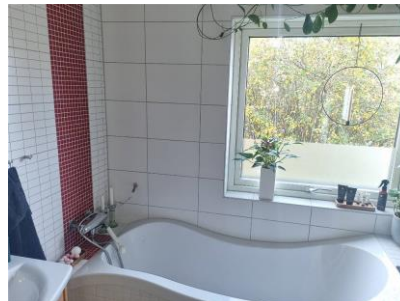
Duschen är placerad nära ett fönster.

Duschens placering i våtutrymmet utgör en risk för fuktskador i fönster- och väggkonstruktionen.

För att minska risken för fuktskador på fönster och väggkonstruktion rekommenderas att man skyddar fönstret mot vattenbegjutning.

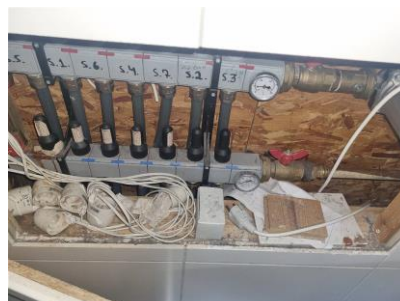
Rörslits och inbyggd spolcistern saknar skvallerrör och vattentät inklädnad och botten.

En rörslits ska ha en vattentät botten och vara försedd med skvallerrör. När det saknas ökar risken för att ett läckage inte upptäcks i tid. Det kan leda till fuktskador i omkringliggande konstruktioner.

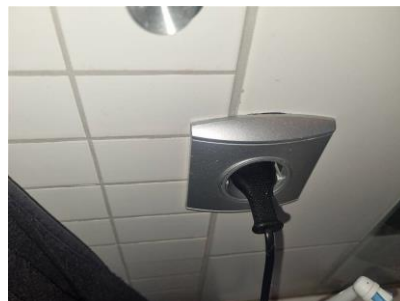
Uttag löst

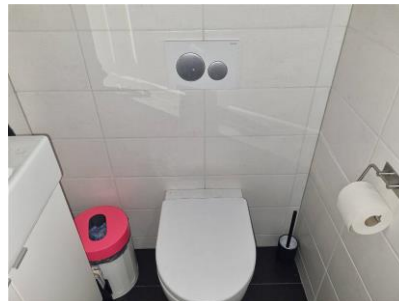
Inbyggd spolcistern till toalett saknar skvallerrör.

Utan skvallerrör finns risk att eventuellt läckage inte upptäcks, vilket kan leda till fuktskador i omkringliggande konstruktioner.

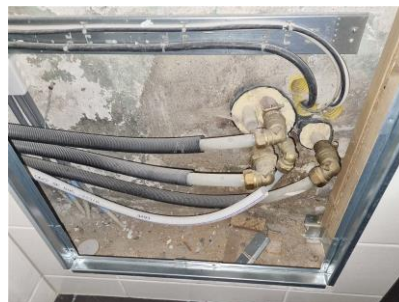
Rörlits saknar skvallerrör, vattentät inklädnad och botten.

En rörlits ska ha en vattentät botten och vara försedd med skvallerrör. När det saknas ökar risken för att ett läckage inte upptäcks i tid. Det kan leda till fuktskador i omkringliggande konstruktioner.
