Sundsör 2:10

Sundsviks hage 4

| Uppdragsnummer | A26822 |
| Besiktningsdatum | 2023-10-27 |

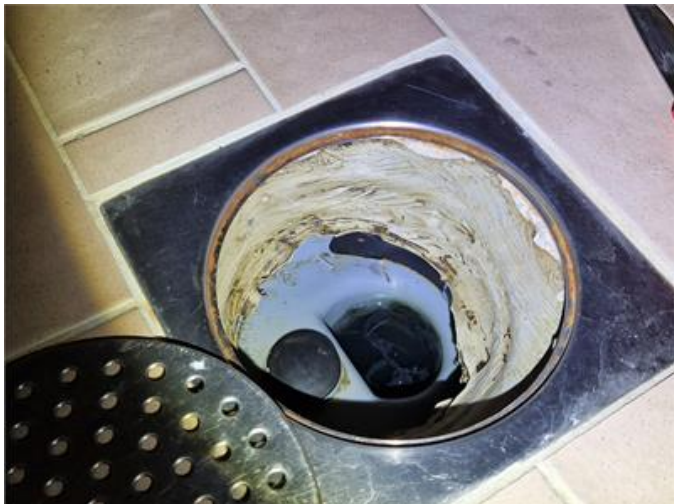
| Besiktningsresultat | | | | | |
|---|---|---|---|---|---|
| Dusch/Wc/bastu | | | | x | Tätskiktsanslutning till golvbrunn kan ej inspekteras, fixbruk ovan klämring. Se även bild sid 5. |

Dusch/Wc/Bastu:  
Tätskiktsanslutning till golvbrunn kan ej inspekteras,  
fixbruk ovan klämring.

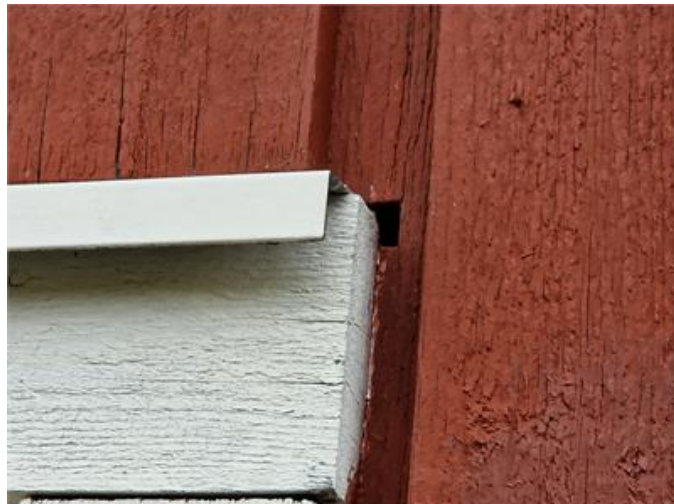
| Besiktningsresultat | | | | | |
|---|---|---|---|---|---|
| Fönster och Dörrar | | X | | | Överbleck ovan dörr är delvis för kort, otätheter förekommer. Se även bild sid 5. |

Fönster och Dörrar:  
Överbleck ovan dörr är delvis för kort, otätheter  
förekommer

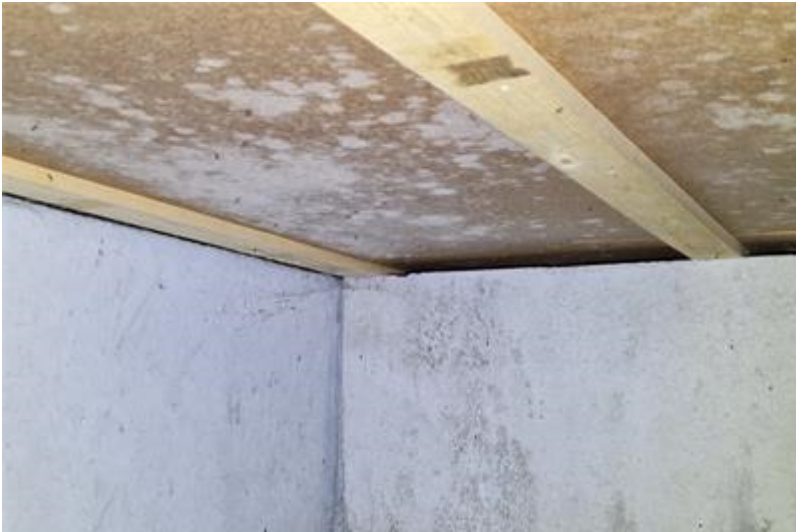
En krypgrund är en riskkonstruktion med avseende på fukt- och mikrobiella skador. Indikationer på att skador förekommer har erhållits och en fortsatt teknisk undersökning rekommenderas därför. Se även info på protokollets sista sida Pos. 10.

Det kritiska gränsvärdet för mikrobiell tillväxt brukar anges till ca 15-17% fuktkvot (FK).

FK i aktuell grund uppmättes till 12%, vid besiktningstillfället, dock noterades mikrobiell påväxt.

En vidare undersökning rekommenderas för att konstatera orsaken till och omfattningen av detta.
