# Besiktningssprotokoll

Anticimex Försäkringsbesiktning i samarbete med Fastighetsbyrån

Fastighetsbeteckning: Balltorp 2:27	
Fastighetsadress: Balltorp 143	
Postnummer: 463 96	Ort: Nygård

Besiktningdatum: 2023-10-23	Protokollnummer: 67918066
Temperatur: 9 °C	Väderlek: Molnigt/Regn
Tekniker: Andreas Ohlsson	
E-post: andreas.ohlsson@anticimex.se	
Kontor: Uddevalla	
Närvarande: Säljare närvarade vid besiktningen.

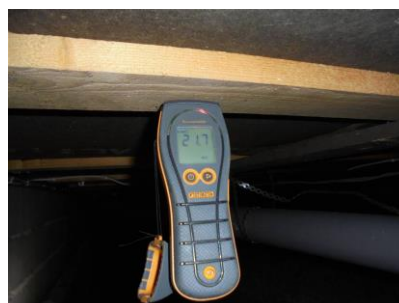
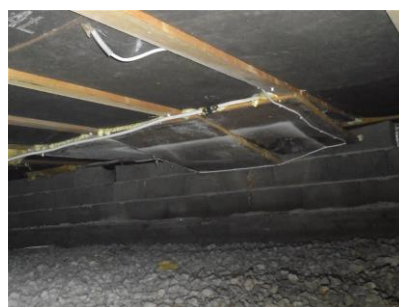
- Vid kontroll av konstruktion i krypgrund noterades fuktvärden över kritisk fuktnivå och det förekommer mikrobiell lukt.
- Ett par skivor i blindbotten är på väg att lossna.
- Organiskt material finns på marken.

Fuktkvoten uppmättes till 22 %.

Risk för mikrobiell tillväxt föreligger om fuktkvoten (FK) överstiger 17 %.

Förhöjda fuktvärden och mikrobiell lukt som noterades indikerar att grunden är så fuktig att mikroorganismer och lukt utvecklas. För att undvika detta så måste grundens klimat bli torrare. Detta görs lämpligast genom att marken kläds med en åldersbeständig plastfolie och en fast sorptionsavfuktare installeras i grunden. Syftet med denna installation är att genom avfuktning hålla fuktigheten i grunden på en så låg nivå att ingen tillväxt av mikroorganismer är möjlig. Denna installation skapar även ett undertryck i grunden vilket förhindrar att eventuella lukter sprider sig till boendemiljön.

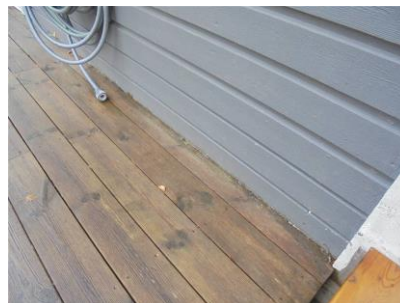
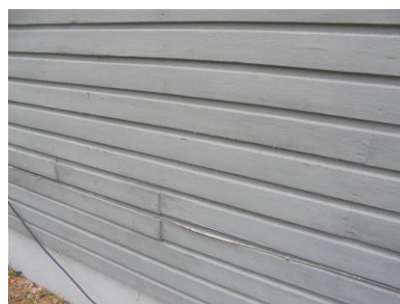
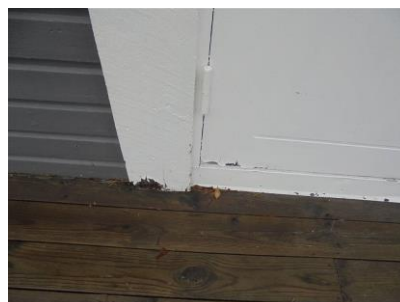
- Rötskador finns i nederkant av fasadpanelen och dörrfoder på gavel.
- Fasadpanelen är i behov av målning och underhåll.

Rötskador i fasaden är ett tecken på bristande fuktskydd/hög fuktpåverkan, som även kan leda till fuktrelaterade skador i bakomliggande konstruktioner.

Vi rekommenderar en fördjupad undersökning för att bedöma orsak och omfattning.

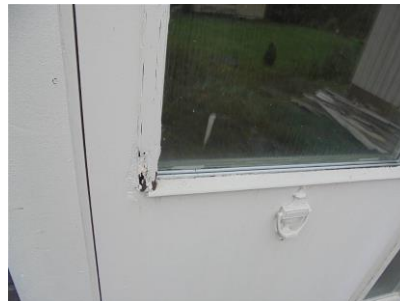
- Dörrar är fuktskadade.

De upptäckta skadorna kan bero på olika saker, exempelvis bristfälligt underhåll, målning, skruvar och beslag etc.

Kontakta fackman för kontroll och lämpliga åtgärder.

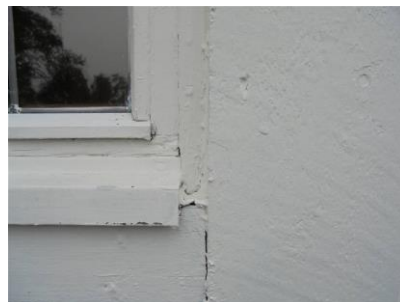
- Fönster är i behov av målning/underhåll.  
- Fönsterbleck är otäta vid infästningar.

Fönsterbågar och fönsterkarmar där målningsbehov finns riskerar att få fukt- och rötskador på grund av sämre vattenavvisande förmåga.

För att öka livslängden på fönster rekommenderas målning och underhåll.

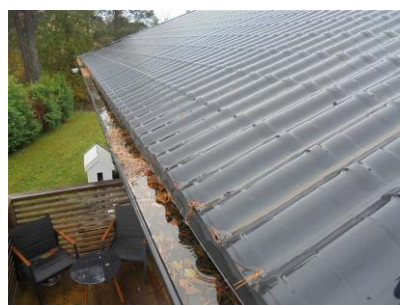
- Hängrännor är skräpfyllda.

Eftersom hängrännor är fulla med skräp finns risk för fuktskador på fasad och sockel då vatten kan svämma över.

För att förhindra översvämning rekommenderas rensning av hängrännor.

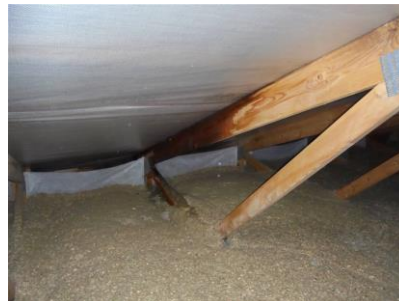
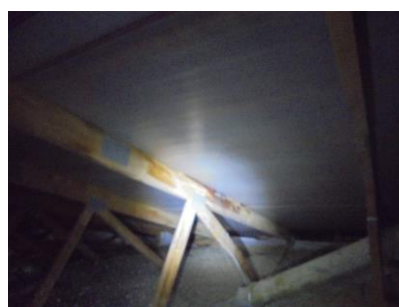
- Fuktfläckar/inläckage noterades på ett par ställen i taket.

De upptäckta fuktfläckarna är ett tecken på pågående fuktskador.

Vi rekommenderar en fördjupad undersökning för att bedöma orsak och omfattning.

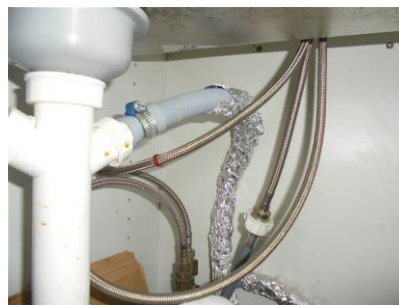
- Fuktskydd saknas under ky/frys och i diskbänksskåp är det otätt vid rör genomföringar.
- Avloppsslang från diskmaskinen är inte fastsatt i bakkant av diskbänken.

Utän fuktskydd är det svårt att upptäcka läckage från rörledningar. Vatten kan då tränga in i omkringliggande konstruktioner och orsaka fuktskador.

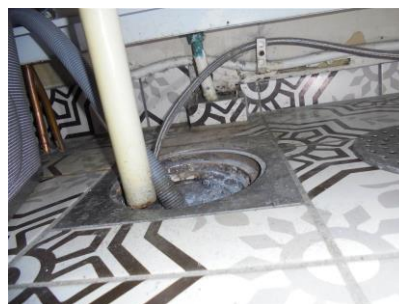
- Golvbrunnen är placerad för nära vägg.
- Bakom garderob finns det ingen väggbeklädnad.

Det finns risk att tätskiktet inte har kunnat anslutas på rätt sätt, vilket kan leda till fuktskador.

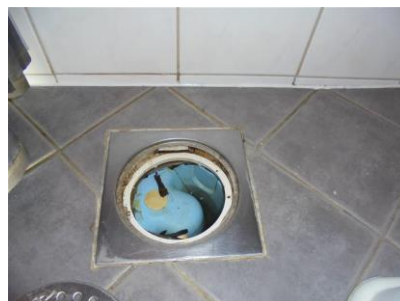
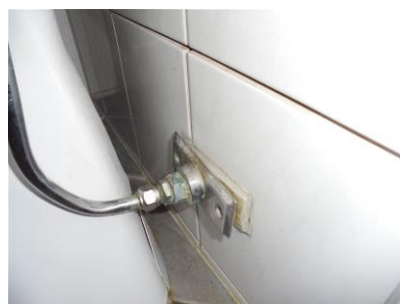
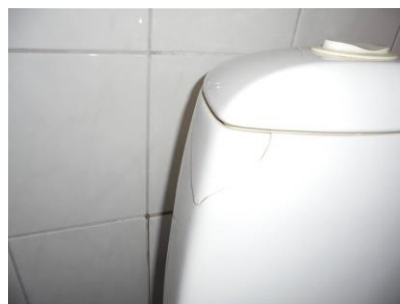
- Ursprungliga klinkers ligger under befintliga klinkers.
- Tätskikt är felaktigt anslutet i golvbrunnen, klämring är felaktig.
- Golvbrunnen ligger för nära väggen.
- Toalettstolen är skadad och infästning mot väggen är lös.

Eftersom funktionen, som innebär att utrymmet ska vara vattentätt, kan vara nedsatt finns en ökad risk att vatten tränger igenom ytskiktet/tätskiktet med vattenskador i omkringliggande konstruktioner som följd.

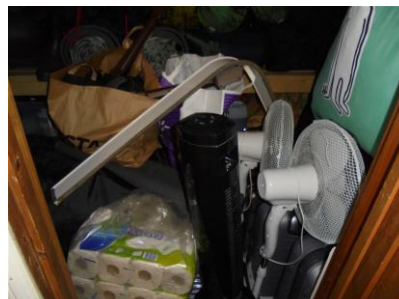
- Utrymmet är belamrat.

Utrymmet kunde inte besiktigas då det är belamrat med lösöre.
