Beckasinen 17

Hesselgrens väg 1A

| Uppdragsnummer | x23391J |
| Besiktningsdatum | 2023-10-16 |

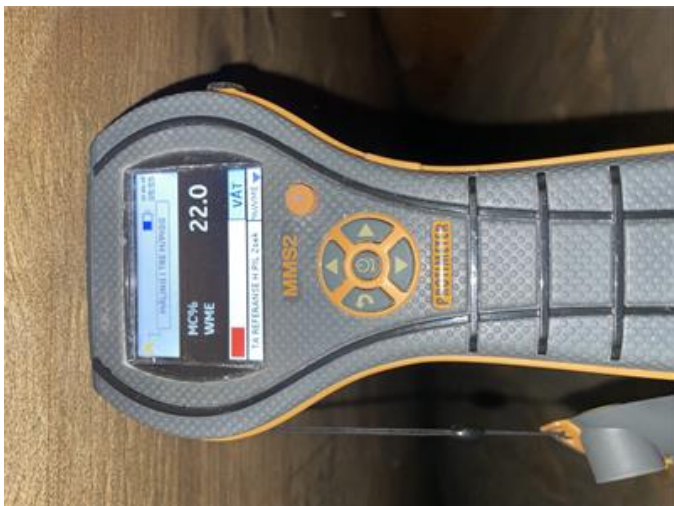
| Besiktningsresultat | | | | | |
|---|---|---|---|---|---|
| | | | x | | Mikrobiell påväxt noterades på underlagstaket, vid fuktmätning uppmättes höga fuktvärden. En vidare teknisk undersökning rekommenderas för att fastställt, orsak, omfattning samt åtgärd. Se även konstruktion- och detaljbedömning pos 3. |

Allmän konstruktionskontroll av vinden:  
Fuktkvoten uppmättes i trä i yttertaket innersida till 22,0% FK. Dessa värden kommer sannolikt att ändras med årstiden. Det kritiska gränsvärdet för mikrobiell tillväxt brukar anges till ca 17% fuktkvot (FK).

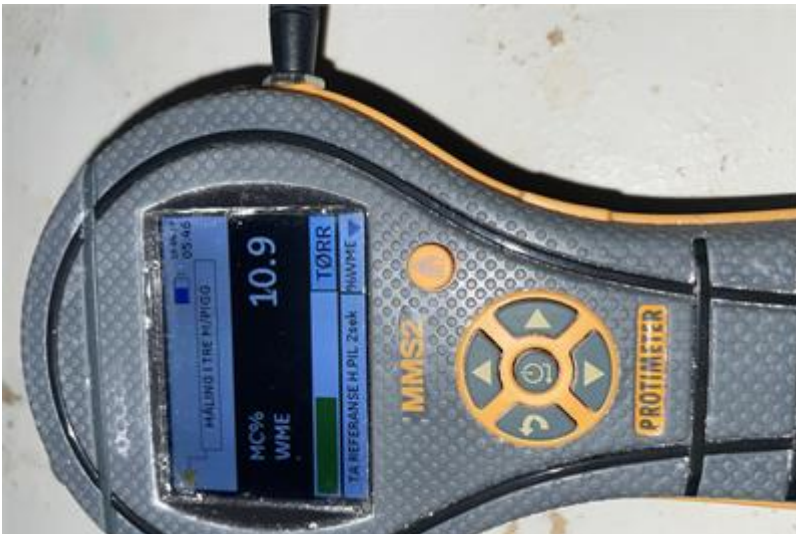
| Byggnadsdel | Flytande golvkonstruktion, kök |

Det förekommer flytande golv på betongplatta, vilket betecknas som en riskkonstruktion med avseende på fukt- och mikrobiella skador. För att säkert fastställa golvkonstruktionernas kondition och utförande krävs alltid en fortsatt teknisk undersökning. Se även info på protokollets näst sista sida Pos. 8.

I det flytande golvet träskiva uppmättes fuktkvoten till 10,9% FK. Dessa värden kommer sannolikt att ändras med årstiden. Det kritiska gränsvärdet för mikrobiell tillväxt brukar anges till ca 17% fuktkvot (FK).  
Notera att stickprovsmässig undersökning är utförd . Se även kommentar/riskanalys.
