Skårdal 6:76

Björkvägen 8

Uppdragsnummer	P3157
Besiktningsdatum	2023-10-30
Besiktningföretag	OBM Besiktning Bohuslän
Besiktningförrättare	Henrik Cederstråle
Närvarande	Säljare
Giltig till och med	2024-10-30

## Byggnadsinformation

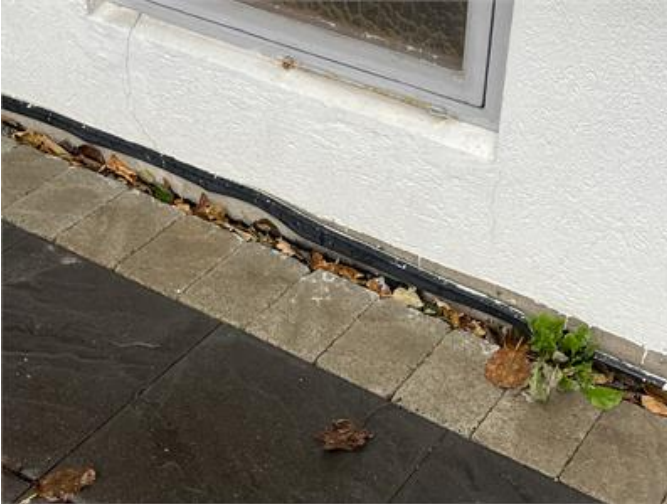
När det utvändiga fuktskyddet och dräneringssystemet är äldre med brister finns det risk att det har nedsatt funktion vilket kan orsaka fuktrelaterade skador i byggnaden.

Mark, äldre fuktskydd/dränering där fuktskyddsmattan har släppt från täcklisten.

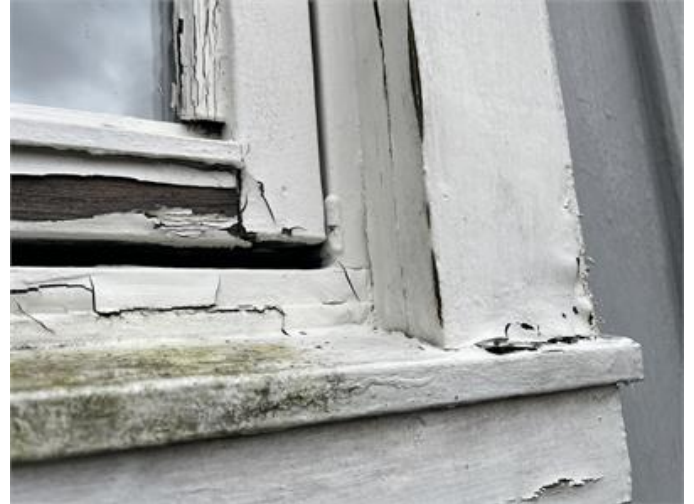
Träkonstruktioner där underhåll/målnings behov finns riskerar p.g.a. sämre vattenavvisande förmåga att få fukt- och rötskador.

Fönster, underhåll/målningsbehov och lokala rötskador i foder.

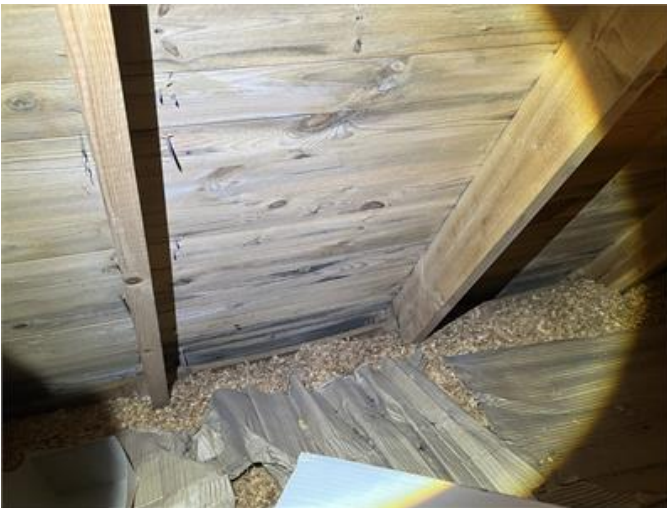
Den mikrobiella påväxten på underlagstaket indikerar att vinden periodvis tillförs eller har tillförts fukt inifrån bostaden, som den kallare delen av året riskerar att kondensera mot underlagstaket (sk konvektionsskada). För att komma tillrätta med detta måste fuktillförseln inifrån bostaden minskas. Detta kan göras genom att ventilationen i bostaden förbättras samt att eventuella otätheter i vindsbjälklaget (tak/väggvinklar, vindslucka mm.) tätas. Då fuktfläckar med förhöjda fuktvärden noterades vid murstocken bör en fackman kontaktas för kontroll och eventuell åtgärd. Se även "Utvändigt/Tak & Hängrännor".

Nockvind, mikrobiell påväxt på underlagstaket.

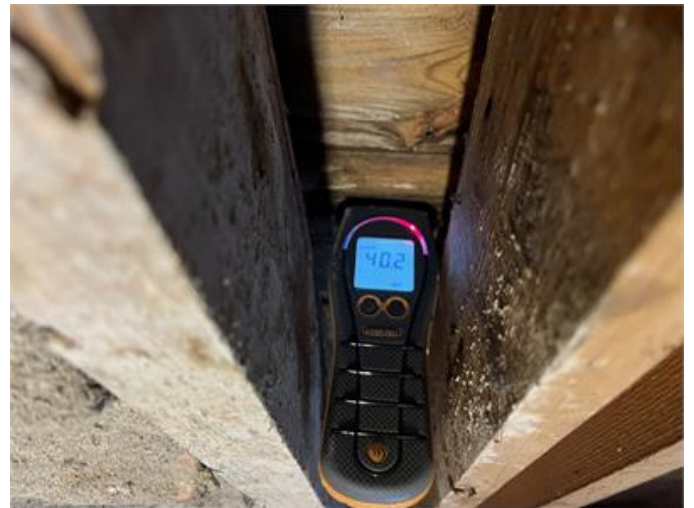
Nockvind, fuktmätning i underlagstaket vid murstocken med förhöjda fuktvärden.

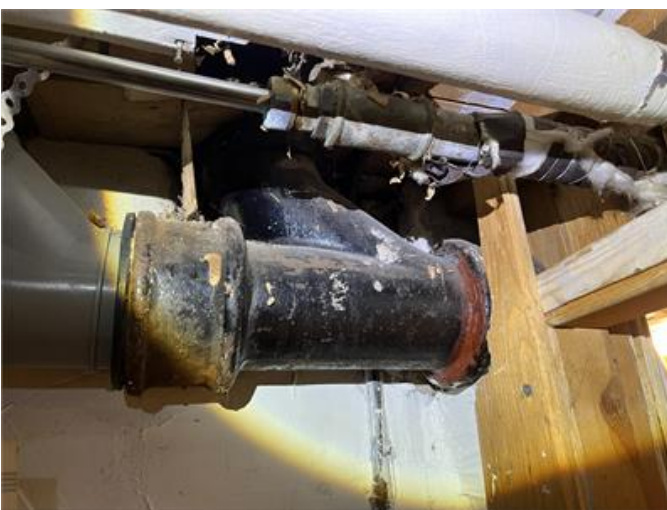
När VA-installationer är av äldre ursprung innebär det ökad risk för både stopp och läckage.

VA. äldre VA-installationer.

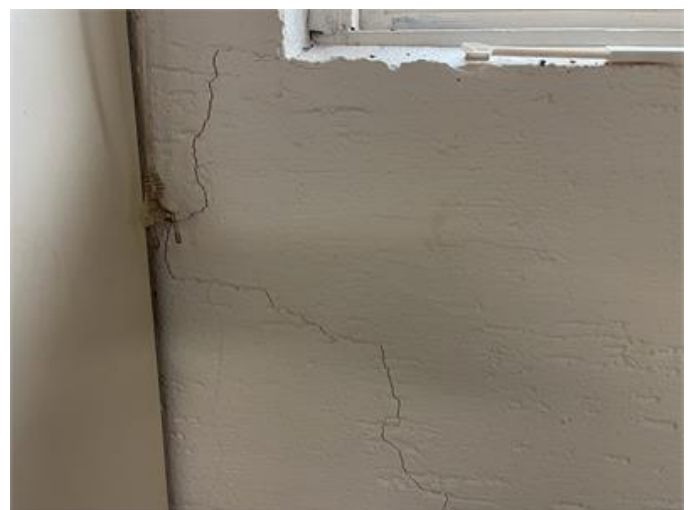
Hela huset/Allmänt, sprickor noterades i väggar i källaren in-och utvändigt

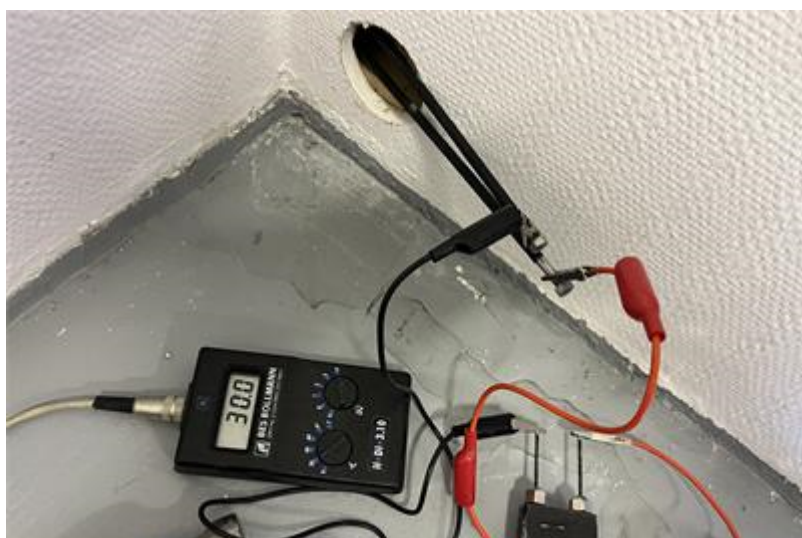
Kontroll av konstruktionen gjordes via stickprovsmässig håltagning i utreglad vägg i tvättstugan. Avvikande mikrobiell lukt upplevdes i konstruktionen och fuktvärden över gränsvärdet för mikrobiell tillväxt uppmättes. Fuktkvoten uppmättes till >28% i stående väggregel. Risk för mikrobiell tillväxt föreligger vid en fuktkvot på 17% och rötskador 28%.

En äldre källare av detta slag utsätts i regel mer eller mindre för permanent fuktpåverkan från angränsande mark. Täta ytskikt (plastmattor, vissa färger mm) samt konstruktioner och beklädnader med organiska material (tapeter, träreglar mm) mot golv- och väggytor bör undvikas, då fuktpåverkan och mikrobiell tillväxt (mögel/bakterier) kan uppstå, vilket kan leda till att avvikande mikrobiella lukter upplevs.

Vanligen rekommenderas bl.a. att ersätta riskkonstruktionerna med fuktsäker lösning (tex klinkers eller målade betongytor). Organiskt material eller täta ytskikt bör inte finnas i källarplanet.
