# Besiktningsprotokoll

Anticimex Försäkringsbesiktning i samarbete med Fastighetsbyrån

| Fastighetsadress:<br>Olofsgatan 10 | |

| Besiktningsdatum:<br>2023-10-31 | Protokollnummer:<br>67926634 |

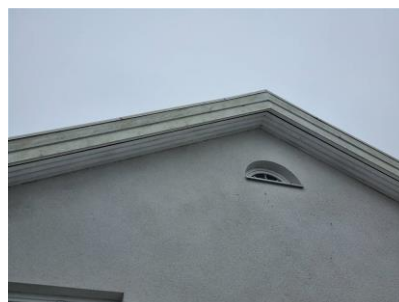
#### Utvändigt / Fasad

Vindskivor är i behov av målning/underhåll lokalt.

Träkonstruktioner där målningsbehov finns riskerar att få fukt- och rötskador på grund av sämre vattenavvisande förmåga.

För att öka livslängden på dessa delar rekommenderas målning och underhåll.

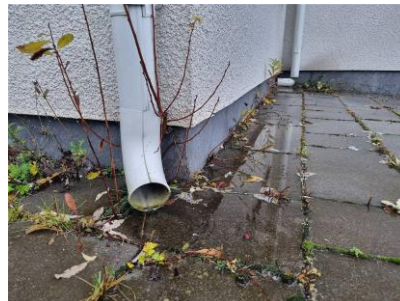
### Utvändigt / Hängrännor / Stuprör

Stuprör avslutas ovan mark.

Stuprör som avslutas intill husliv (ovan mark) kan medföra en ökad fuktbelastning på grundmur/sockel med fuktrelaterade skador som följd.

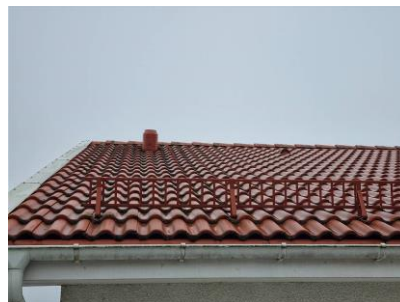
### Utvändigt / Tak

Mindre mängd mossor finns på takpannor.

Mossor som växer på taket kan leda till att taktäckningen har ett minskat motstånd mot vatteninträngning. Detta i sin tur kan leda till fuktskador på träläkt och takkonstruktionen vilket kan resultera i mikrobiella skador (angrepp av mikroorganismer).

För att öka livslängden på taket rekommenderas att mossan tas bort från takpannorna.

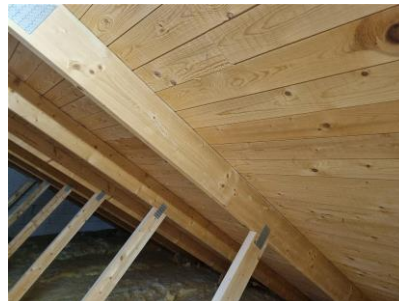
### Utvändigt / Vind

Vid kontroll av vinden uppmättes fuktvärden under kritisk fuktnivå för mikrobiell tillväxt och en normal lukt upplevdes.

- Vinden är endast besiktigad från luckan då landgångar saknas i delar av utrymmet.

Det finns risk för mikrobiell tillväxt om den relativa fuktigheten (RF) i den omgivande luften är över 75 %. I furuvirke motsvarar det en fuktkvot (FK) på 17 %.

Fuktkvoten i underlagstak/takbjälkar uppmättes till 12 %.

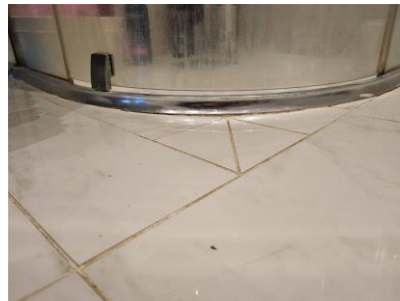
### Entréplan / Duschrum

Duschväggsockel stängd mot golv.

Detta förhindrar vatten utanför duschzonen att rinna till golvbrunnen. Vatten som blir stående på golvet kan leda till missfärgningar av golvytan samt bidra till en ökad belastning på tätskiktet vilket gör att vatten kan tränga in i angränsande konstruktioner med fuktrelaterade skador som möjlig följd.

Om möjligt, ta upp en spalt i botten av sockeln så vatten utanför duschzonen kan rinna till golvbrunnen.

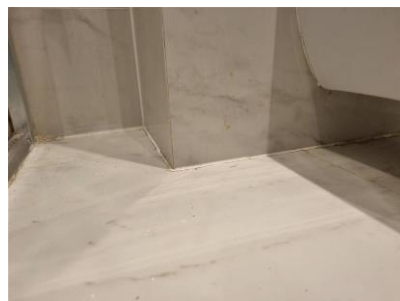
Inbyggd spolcistern till toalett saknar skvallerrör.

Utan skvallerrör finns risk att eventuellt läckage inte upptäcks, vilket kan leda till fuktskador i omkringliggande konstruktioner.

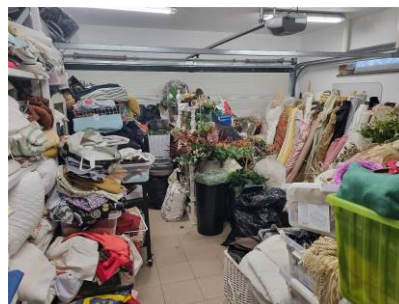
### Entréplan / Garage

Golv och väggar är delvis skydda av bohag och har därför ej kunnat besiktigas i sin helhet.

En kompletterande besiktning rekommenderas när utrymmet är tillgängligt.

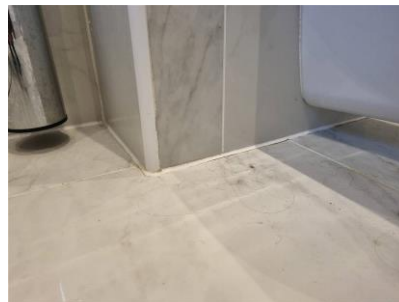
### Övre plan / Badrum

Inbyggd spolcistern till toalett saknar skvallerrör.

Utan skvallerrör finns risk att eventuellt läckage inte upptäcks, vilket kan leda till fuktskador i omkringliggande konstruktioner.
