Besiktningssprotokoll

Anticimex Försäkringsbesiktning i samarbete med Fastighetsbyrån

Fastighetsbeteckning: Överby 9:10	
Fastighetsadress: Älvåsvägen 22	
Postnummer: 461 70	Ort: Trollhättan

Besiktningdatum: 2023-10-31	Protokollnummer: 67924745
Temperatur: 3 °C	Väderlek: Mulet
Tekniker: Stefan Söderberg	
E-post: Stefan.Soderberg@anticimex.se	
Kontor: Uddevalla	
Närvarande: Fastighetsägare

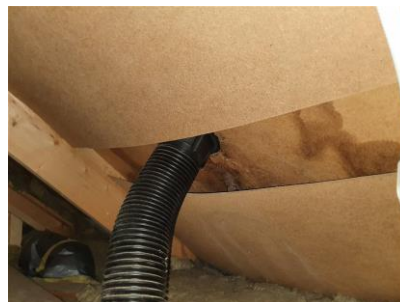
Utvändigt / Sidovindar

Missfärgning noterades på träfiberskivor vid genomföringar.

Detta är vanligt förekommande med tanke på takkonstruktionens uppbyggd och bedöms ej bero på eller ha lett till bakomliggande skador. De även lämnade upplysningar.

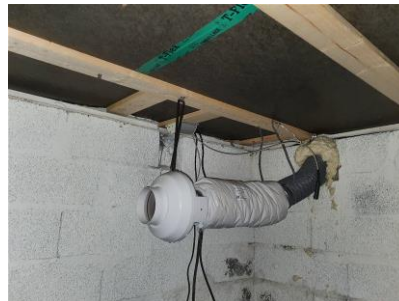
Utvändigt / Krypgrund

- Kontroll av konstruktion utfördes genom okulär kontroll av och fuktmätning i bjälklag/blindbotten. Vid kontroll av konstruktion uppmättes fuktvärden under kritisk fuktnivå för mikrobiell tillväxt.
- TrygghetsVakten finns installerad som genom uppvärmning minskar luftfuktigheten och undertrycksfläkt för att ventilerar bort oönskade lukter etc.

För att detta ska fungera är det viktigt att installationen och luftfuktigheten kontrolleras kontinuerligt så att fuktigheten inte stiger.

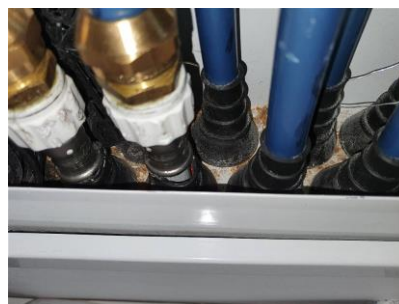
Entréplan / Matplats

- Fördelningscentral till golvvärme är placerad i innervägg mot Vardagsrum.
- En genomföring/stoss är otät.

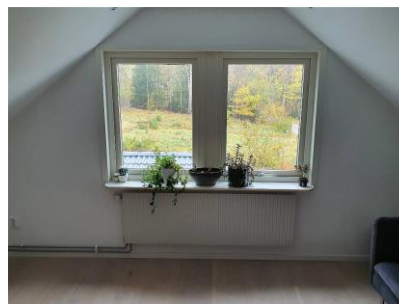
Övre plan / Allmänt

Tilluftssventiler saknas i Allrum och Sovrum 1.
Montage av tilluftssventiler rekommenderas.

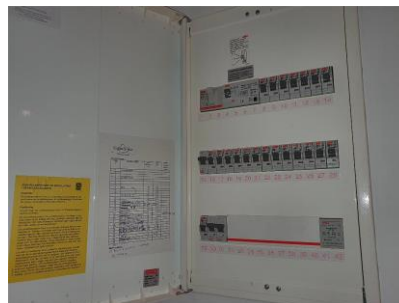
Hela huset / EI

- Jordfelsbrytare finns installerad och gruppförteckning finns till elcentralen.
- Vid stickprovsvis funktionskontroll av jordade vägguttag i kök och våtutrymmen noterades inga avvikelser.

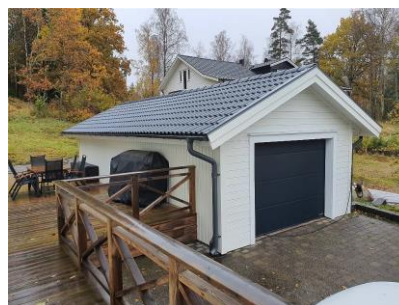
Garage / Byggnadsbeskrivning

- Byggår 2005
- Fristående garagebyggnad.
- Sadeltak med betongtakpannor ovan ett underlagstak av råspont och papp.
- Stående träpanel.
- Markytan i garage består av marksten. I förråd golvkonstruktion med träreglar. Oisolerade väggkonstruktioner ovan murad/gjuten klack med mellanliggande syllpapp.
