# Besiktningsprotokoll

Anticimex Försäkringsbesiktning i samarbete med Fastighetsbyrån

| Fastighetsadress:<br>Köpmansgatan 14 | |

| Besiktningsdatum:<br>2023-11-02 | Protokollnummer:<br>67928618 |

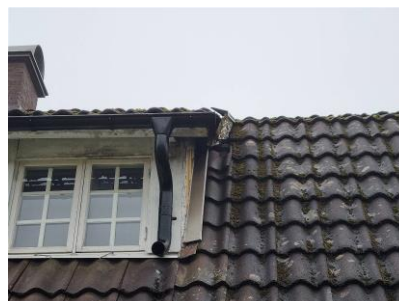
Yttertaket är äldre.

Rötskador noterades vid takupa som har gjort att vindskivor har släppt från infästningen.

Takpannor, och plåtdetaljer har enligt vår bedömning en begränsad livslängd. Eftersom husets taktäckning är äldre har det ett minskat motstånd mot vatteninträngning. Detta i sin tur kan leda till fuktskador på träläkt och vidare ner i underliggande konstruktioner.

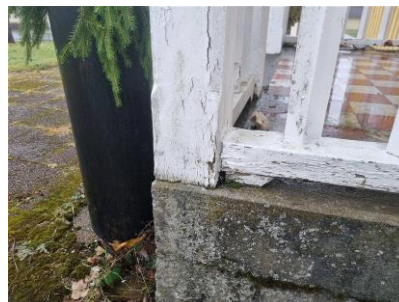
Rötskador noterades på några ställen på farstukvist.

Rekommenderar att byta de delar som är rötskadade.

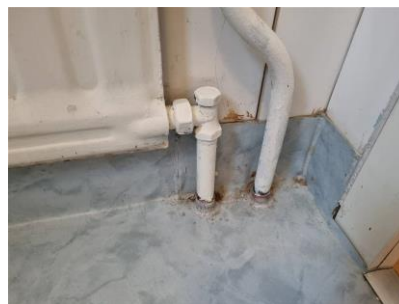
Rör genomföring finns i golv.

Rör genomföringar i golv medför en ökad risk för att vatten tränger ner i omkringliggande konstruktioner och orsakar fuktskador. Vid uppbyggnaden av utrymmet var detta tillåtet och utförandet anses därför vara fackmässigt utfört. I dagens branschregler är detta inte längre tillåtet.

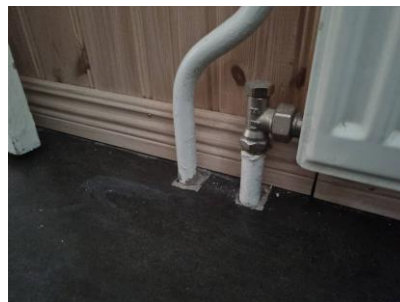
Rör genomföring finns i golv.

Rör genomföringar i golvet medför en ökad risk för att vatten tränger ner i omkringliggande konstruktioner och orsakar fuktskador.
