# Besiktningssprotokoll

Anticimex Försäkringsbesiktning i samarbete med Fastighetsbyrån

Fastighetsbeteckning: Perstorp 33:9	
Fastighetsadress: Perstorp 358	
Postnummer: 305 97	Ort: Eldsberga

Besiktningdatum: 2023-10-24	Protokollnummer: 67913702
Temperatur: 7 °C	Väderlek: Mulet
Tekniker: Pontus Kautto	
E-post: pontus.kautto@anticimex.se	
Kontor: Halmstad	
Närvarande: Mathew Omafume, fastighetsägaren.

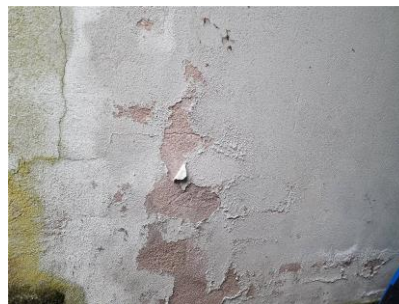
Sprickor förekommer lokalt på sockeln.  
Lokala puts-/färgsläpp och salt/kalkutfällningar förekommer.

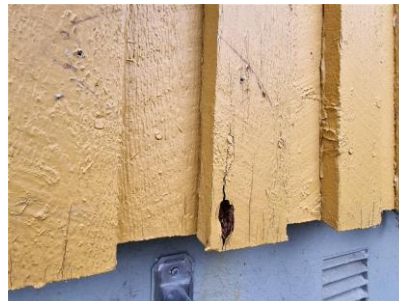
Rötskadade panelbrädor förekommer lokalt i träfasaden.

Fasadpanelen är i behov av målning/underhåll.

Fasadbeklädnad och träkonstruktioner där målningsbehov finns riskerar att få fukt- och rötskador på grund av sämre vattenavvisande förmåga. För att öka livslängden på fasadbeklädnaden rekommenderas målning och underhåll. I samband med ommålning rekommenderas att de rötskadade panelbrädorna byts ut.

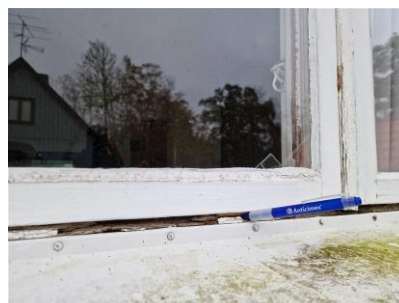
Rötskador finns i fönsterkarm.

Rötskadorna kan bero på olika saker, exempelvis bristfälligt underhåll, bakfall på fönsterbleck, målning, skruvar och beslag etc.

Vi rekommenderar en fördjupad undersökning för att bedöma orsak och omfattning.

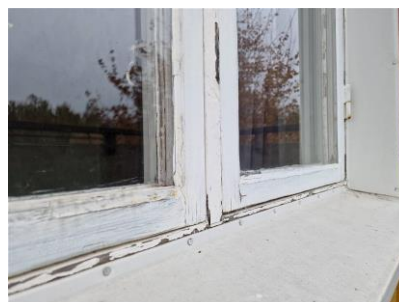
Torrspäckor/färgsläpp noterades lokalt på fönsterrutorna.

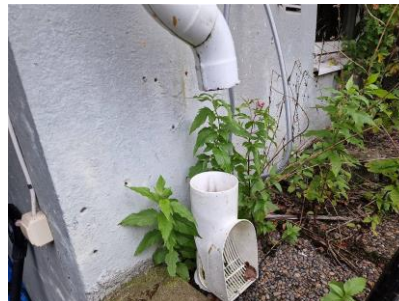
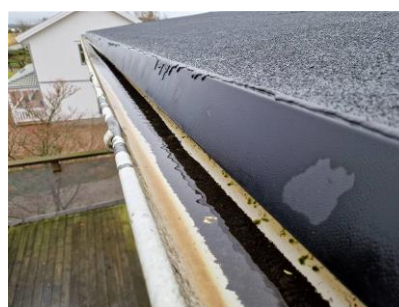
Stuprör är bristfälligt anslutet till markledning. Hängrännan åt nordost har en bristfällig lutning, det noterades även vatten och skräpansamlingar i rännan.

Stuprör som avslutas intill huset (ovan mark) kan medföra en ökad fuktbelastning på grundmur/sockel som i sin tur kan leda till fuktrelaterade skador.

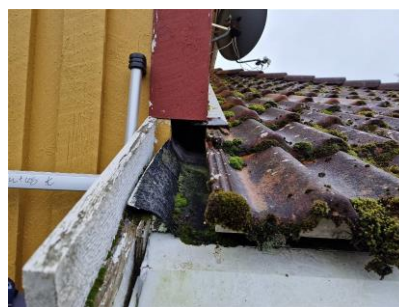
Anslutningen mellan tak och vägg är bristfälligt utförd. Panna och vindskiveplåt saknas åt väst och sydost på den utbyggda kök/uterums byggnaden.

Detta medför risk för att regnvatten kan rinna in mellan anslutningen och väggen, vilket i sin tur kan leda till mikrobiella skador (angrepp av mikroorganismer) i tak- och väggkonstruktioner.

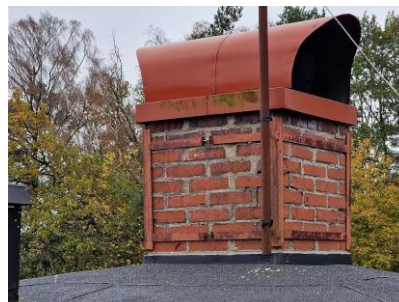
Sprickor och fogsläpp noterades på murstocken.

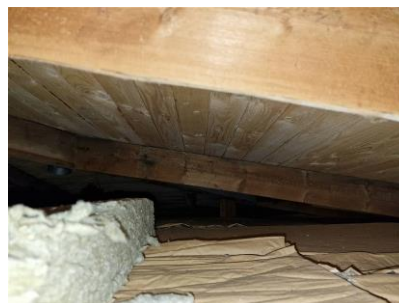
Den upptäckta mikrobiella påväxten på råspontens insida indikerar att vinden tillförs fukt inifrån bostaden. För att komma tillrätta med detta måste fukttillförseln inifrån bostaden minskas. Detta kan göras genom att ventilationen i bostaden förbättras samt att eventuella otätheter i vindsbjälklaget (tak/väggvinklar, taklucka mm) tätas. Se även bifogat faktablad "Ouppvärmt vindsutrymme". Observera att någon besiktning av bostadens ventilationssystem inte har ingått i uppdraget.

Mikrobiell påväxt finns på underlagstaket.

Detta kan vara ett tecken på att vinden tillförs fukt inifrån bostaden. Observera att besiktning av bostadens ventilationssystem inte har ingått i uppdraget.

För att komma tillrätta med detta kan fuktillförseln inifrån bostaden behöva minskas. Det kan göras genom att ventilationen i bostaden förbättras samt att eventuella otätheter i vindbjälklaget (tak-/väggvinklar, taklucka med mera) tätas. Läs Anticimex faktablad om ouppvärmda vindsutrymmen för tips och råd.

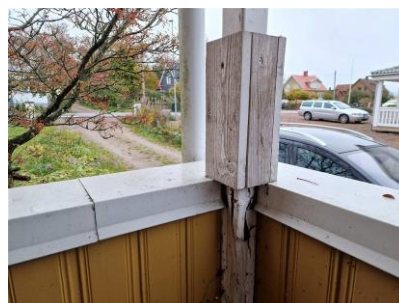
Rötskada finns på bärande stolpe.

Vi rekommenderar att kontakt tas med fackman för vidare kontroll och bedömning av lämpliga åtgärder.

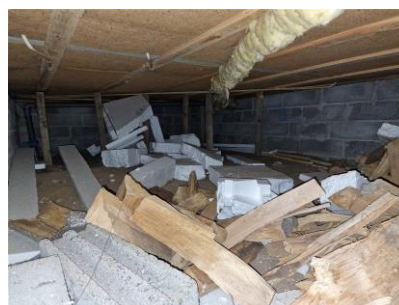
Marken består av en blandning av jord och sand där även byggspill och organiskt material förekommer. Golvbjälklagets undersida består av masonit samt obehandlad träläkt. Bjälklaget stöts av obehandlade träreglar som står på träreglar/plank i direkt kontakt med marken. Vid stickprovsvis fuktmätning bjälklaget uppmättes fuktkvoten till mellan 13-15 %.

Det finns risk för mikrobiell tillväxt om den relativa fuktigheten (RF) i luften är över 75%, vilket i gran- och furuvirke motsvarar en fuktkvot (FK) på ca 17%. Vid en långvarig fuktkvot på >28% finns risk för rötskador.

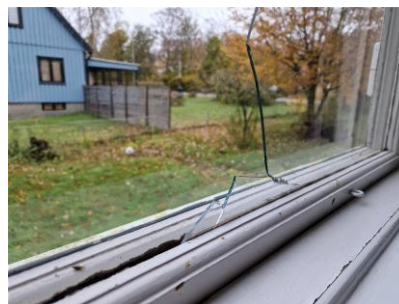
- ✎ Det inre fönsterglaset är trasigt i fönsterbågen.

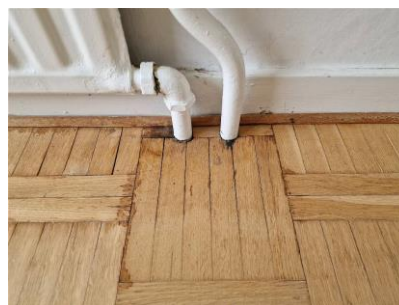
Missfärgningar och deformationer noterades på golvet vid radiatorrören.

Vid fuktindikering mot missfärgningarna noterades inga förhöjda fuktindikationer.

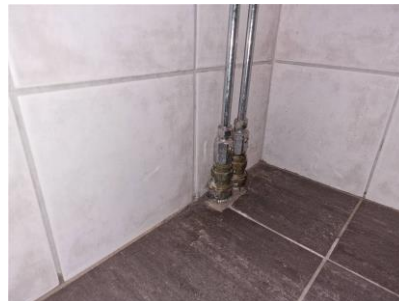
- Rörgenomföringar finns för nära vägg, i golvet under handfatet, samt vid toalettstolen.

Lokalt bristfälligt golvfall noterades i utrymmet.

Duschens golvsarg hindrar vattenavrinningen till golvbrunnen vid ett eventuellt läckage utanför duschplatsen.

När rörgenomföringar finns i golv är det inte fackmässigt\* utfört. Rörgenomföringar i golvet medför en ökad risk för att vatten tränger ner i omkringliggande konstruktioner och orsakar fuktskador. \*Fackmässigt utförande innebär att arbetet ska utföras enligt Boverkets byggregler, gällande branschregler samt monteringsanvisningar för samtliga material. Om dessa regler och anvisningar inte följs och en skada inträffar, riskerar du att få en nedsatt eller, i värsta fall, helt utebliven skadeersättning från ditt försäkringsbolag (villahem).

-Den ursprungliga plastmattan finns under klinkerplattorna som är monterad på den befintliga plastmattan.

Vidhäftningen mellan klinker och plastmatta kan vara svår att uppnå. Klinkerplattorna riskerar att släppa/spricka.

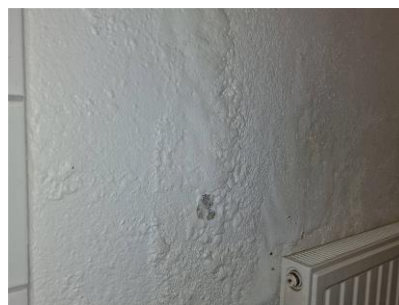
Puts- och färgsläpp finns på källarväggar.

Puts- och färg som har släppt från underlaget invändigt på källarytterväggarna är ett tecken på att källarens utvändiga fuktskydd inte längre fungerar tillfredsställande.

För att åtgärda detta måste källarens utvändiga fuktskydd förbättras. Läs Anticimex faktablad om källare för tips och råd.

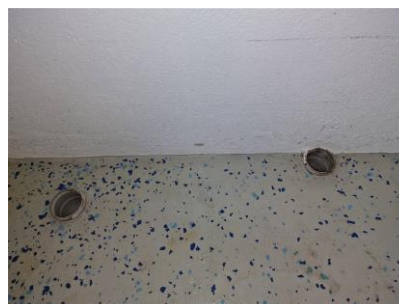
Ändlock/vattenlås finns inte till avloppsrören.

Bristen medför ökad risk för att avloppslukt kan uppstå och spridas till övriga boendemiljön.
