# Besiktningsprotokoll

Anticimex Försäkringsbesiktning i samarbete med Fastighetsbyrån

| Fastighetsadress:<br>Stensvängen 44 | |

| Besiktningsdatum:<br>2023-11-06 | Protokollnummer:<br>67918707 |

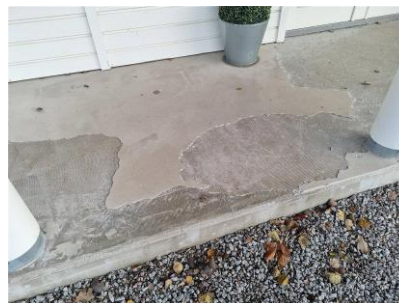
Putssläpp finns på betongplattan utanför entrén. Detta kommer åtgärdas innan huset säljs enligt lämnad upplysning.

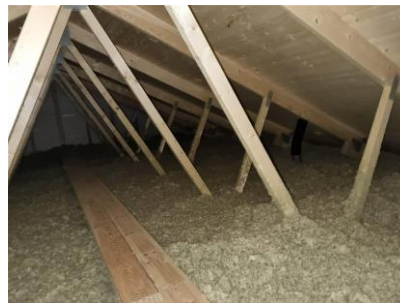
Vid kontroll av vinden uppmättes fuktvärden under kritisk fuktnivå för mikrobiell tillväxt och en normal lukt upplevdes.

Fuktkvoten i underlagstak/takbjälkar uppmättes till 11 %.

Risk för mikrobiell tillväxt föreligger om fuktkvoten överstiger 17%.

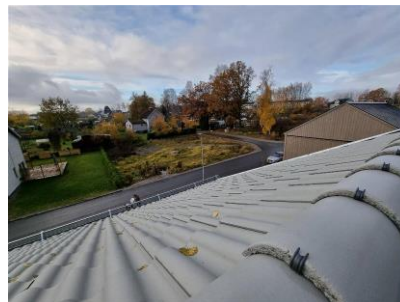
Inget att notera.

Tak besiktad från takluckan via vinden.

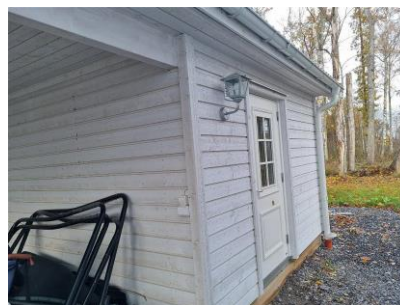
Carport/fasadpanel är endast grundmålad.

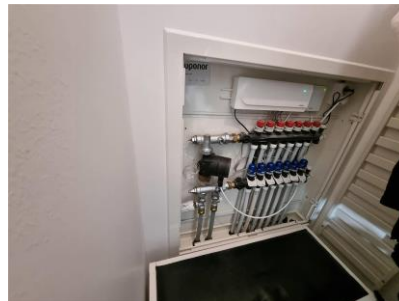
Shuntgrupp för golvvärme.

Rekommenderas att man även i fortsättningen bereder tillträde till utrymmet för att kunna kontrollera rör och kopplingars täthet.
