Besiktningssprotokoll

Anticimex Försäkringsbesiktning i samarbete med Fastighetsbyrån

Fastighetsbeteckning: Törnestorp 3:21	
Fastighetsadress: Dannäs Tunvalla 1	
Postnummer: 331 72	Ort: Forsheda

Besiktningdatum: 2023-11-07	Protokollnummer: 67919514
Temperatur: 8 °C	Väderlek: Mulet
Tekniker: Niklas Stockhaus	
E-post: niklas.stockhaus@Anticimex.se	
Kontor: Jönköping	
Närvarande: Fastighetsägare och mäklare

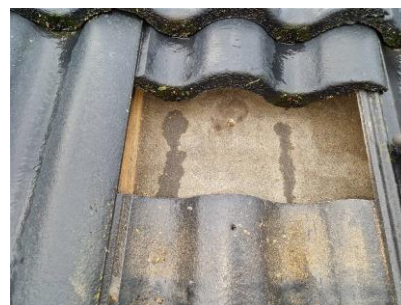
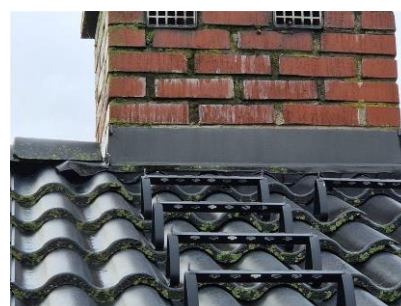
Utvändigt / Tak

- Fuktfläckar finns på vinden.
- Takpappen är äldre.
- Plåtdetaljer runt skorstenen är äldre.

Plåtdetaljer och underlagspapp har enligt vår bedömning en begränsad livslängd. Eftersom dessa är äldre har det ett minskat motstånd mot vatteninträngning. Detta i sin tur kan leda till fuktskador på träläkt och vidare ner i underliggande konstruktioner.

Vi rekommenderar att ni kontaktar en takläggare som ser över taket vid skorstenen. Se vidare notering vind.

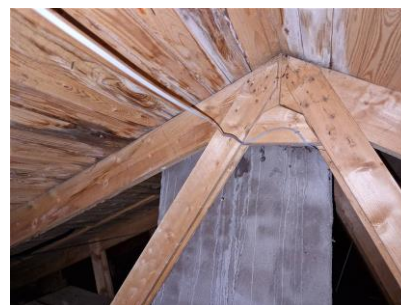
Utvändigt / Vind

Underlagstaket har fuktfläckar vid nock vid skorstenen.

Fuktfläckar kan bero på olika saker, och kan vara ett tecken på en tidigare eller ett pågående läckage.

Vi rekommenderar en fördjupad undersökning för att bedöma orsak och omfattning eller att ni kontaktar en takläggare som ser över taket/skorstenen.

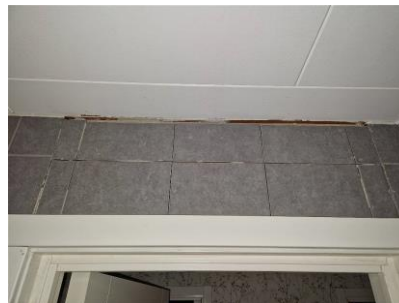
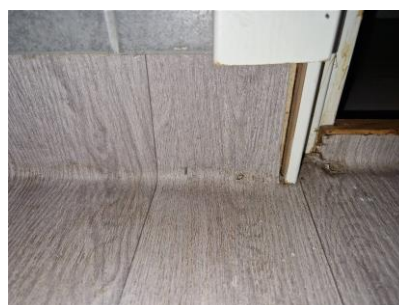
Entréplan / Dusch/WC

Väggbeklädnaden är otät i skarvar.

Den öppna skarven samt otätheter på väggbeklädnaden medför att vatten kan tränga ner i bakomliggande konstruktioner med fuktskador som följd. Detta kan i sin tur leda till mikrobiella skador (angrepp av mikroorganismer).

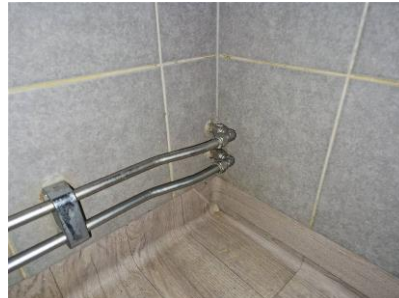
Rör genomföringar finns i vägg i duschzon.

Vid plats för bad eller dusch får inga rör genomföringar finnas i vägg förutom direkt anslutning till dusch- och badkarsblandare om det ska vara enligt dagens branschregler. Rör genomföringar i väggen medför en ökad risk för att vatten tränger in i omkringliggande konstruktioner och orsakar fuktskador.

Vid en framtida renovering bör man kontakta en behörig våtrumsentreprenör. Det är viktigt att man åtgärdar dessa noteringar och följer de aktuella branschreglerna vid en renovering.

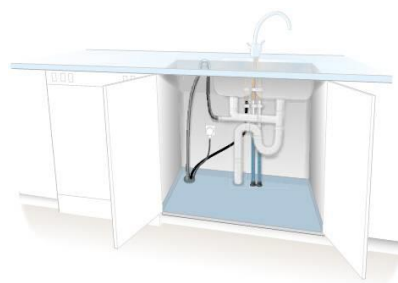
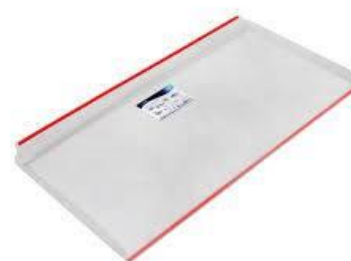
Entréplan / Kök

Fuktskydd saknas i diskbänksskåp och under vitvaror samt att avloppslangen inte sitter fast förankrad mot väggen.

Utan fuktskydd är det svårt att upptäcka läckage från rörledningar. Vatten kan då tränga in i omkringliggande konstruktioner och orsaka fuktskador.

När upphängningsbygel saknas till avloppslangen ökar risken för brott på slangen med läckage som möjlig följd.

För att upptäcka eventuella läckage, installera ett fuktskydd och montera fast avloppslangen mot väggen. Se bilder.

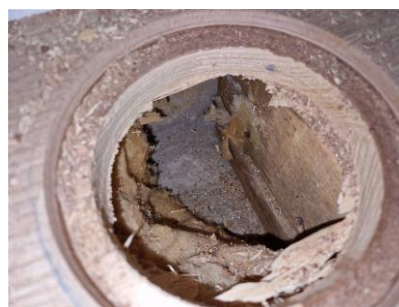
Källarplan / Allmänt

Uppreglat golv finns i gillestugan och i sovrum.

Vid kontroll av golvkonstruktion i sovrum uppmättes fuktvärden över kritisk nivå för mikrobiell tillväxt och mikrobiell lukt upplevdes i provhålet.

Grundläggningen består av en betongplatta på mark utan underliggande isolering och med ett uppreglat isolerat golv dikt an betongen. Ovanpå detta ligger en boardakiva och ett laminatgolv. Denna konstruktion får ofta skador på grund av naturlig fuktvandring.

Fuktkvoten uppmättes till 24 % i träregel mot betongplattan och den relativa fuktigheten till 84 % i provhålet. Provhålet är upptaget i sovrummet i väggvinkel mot garaget.

Vi rekommenderar en fördjupad undersökning för att bedöma orsak och omfattning eller att man plockar bort golven om lukt skulle förekomma i rummen. Det är viktigt att tänka på att denna rekommendation om fördjupad undersökning gäller samtliga uppreglade golv.
