Besiktningssprotokoll

Anticimex Försäkringsbesiktning i samarbete med Fastighetsbyrån

Fastighetsbeteckning: Härfågeln 8	
Fastighetsadress: Bondgårdsgatan 9c	
Postnummer: 692 34	Ort: Kumla

Försäkringsbesiktning

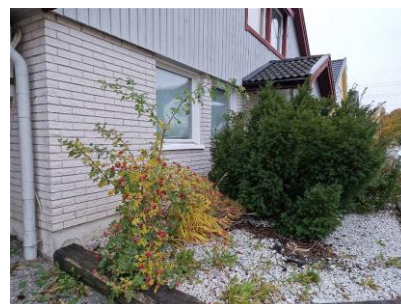
Växter finns i anslutning till byggnaden.

När det finns rabatter och växter nära byggnaden finns risk att fukt stannar kvar i väggarna. Detta kan i sin tur orsaka invändiga fuktskador. Växternas rötter kan också skada grundmuren och sätta dräneringsledningen ur funktion.

Området närmast huset rekommenderas att vara fritt från växtlighet.

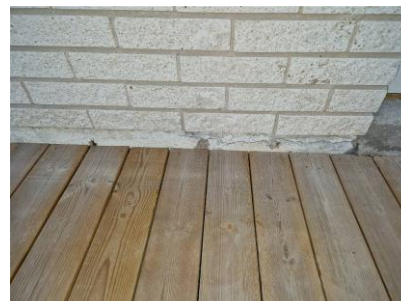
Sprickor finns i sockel.

Dessa bedöms inte ha lett till bakomliggande skador.

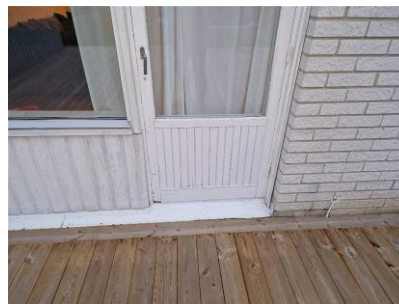
Dörr är i behov av målning/underhåll.

Dörrar där målningsbehov finns riskerar att få fukt- och rötskador på grund av sämre vattenavvisande förmåga.

För att öka livslängden på dörr rekommenderas målning och underhåll.

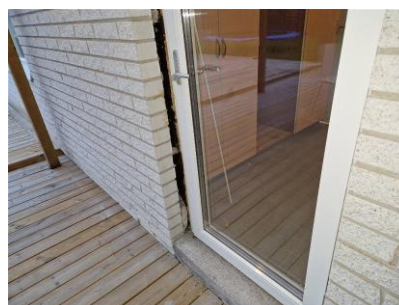
Utvändig smyg saknas.

Dessa bedöms inte ha lett till bakomliggande skador.

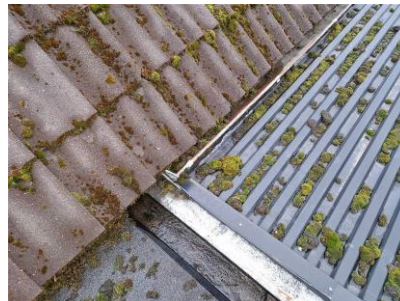
Hängrännor är skräpfyllda.

Eftersom hängrännor är fulla med skräp finns risk för fuktskador på fasad och sockel då vatten kan svämma över.

För att förhindra översvämning rekommenderas rensning av hängrännor.

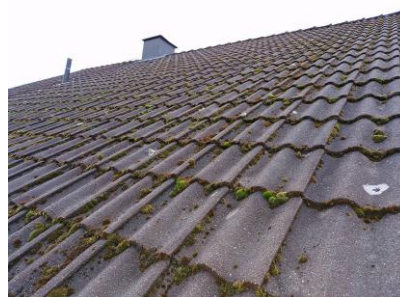
Yttertaket är äldre.

Takpannor, plåtdetaljer och underlagspapp har enligt vår bedömning en begränsad livslängd. Eftersom husets taktäckning är äldre har det ett minskat motstånd mot vatteninträning. Detta i sin tur kan leda till fuktskador på träläkt och vidare ner i underliggande konstruktioner.

Mosspåväxt finns på takpannor.

Mossa som växer på taket kan leda till att taktäckningen har ett minskat motstånd mot vatteninträning. Detta i sin tur kan leda till fuktskador på träläkt och takkonstruktionen vilket kan resultera i mikrobiella skador (angrepp av mikroorganismer).

För att öka livslängden på taket rekommenderas att mossan tas bort från takpannorna.

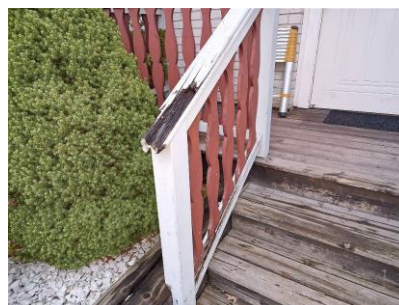
Räcket har rötskador.

Träkonstruktioner där skador/målningsbehov finns riskerar att få fukt- och rötskador på grund av sämre vattenavvisande förmåga.

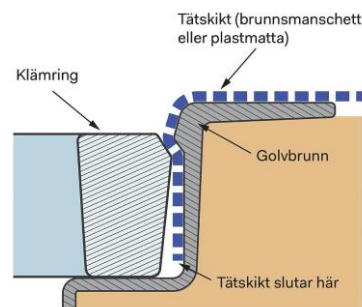
Klämring i golvbrunn är felmonterad.

Felmonterad klämring i golvbrunn medför att vatten kan tränga ner i omkringliggande konstruktioner med fuktskador som följd. Detta kan i sin tur leda till mikrobiella skador (angrepp av mikroorganismer). Tätskiktet skall inte synas under klämringen enligt tillverkarens monteringsanvisningar, se bild.

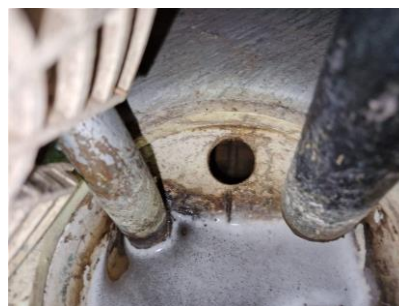
Våtutrymmet har äldre yt-/tätskikt.

Eftersom funktionen, som innebär att ytskiktet/tätskiktet ska vara vattentätt, kan vara nedsatt finns en ökad risk att vatten tränger igenom ytskiktet/tätskiktet med vattenskador i omkringliggande konstruktioner som följd.

Ränns-plugg saknas i golvbrunn.

Avsaknaden av ränns-plugg kan medföra att avlopps lukt sprider sig i fastigheten.

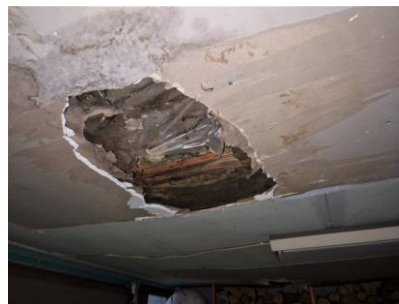
Taket har fuktfläckar som var torra vid besiktningstillfället.

Fuktfläckar kan bero på olika saker, och kan vara ett tecken på en tidigare eller en pågående fuktskada.

Troligen har skadorna uppkommit innan takomläggningen 2005 och har inte ändrat sig under tiden fastighetsägaren har bott där.

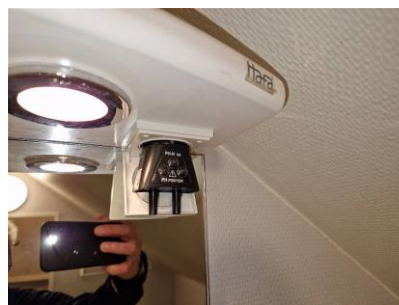
Eluttag i badrumsskåp är ej inkopplad.
