# Besiktningsprotokoll

| Fastighetsbeteckning:<br>Forssjökvarn 1:15 | |
| Fastighetsadress:<br>Orrvägen 2 | |

| Besiktningsdatum:<br>2023-01-26 | Protokollnummer:<br>67416737 |

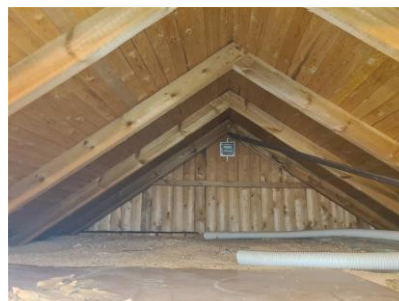
Vid kontroll av vinden uppmättes fuktvärden under kritisk fuktnivå för mikrobiell tillväxt och en normal lukt upplevdes. Fuktkvoten i underlagstak/takbjälkar uppmättes till 9 %.

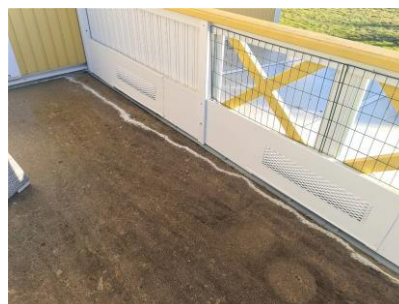
Spricka i betongbjälklag vid infästning till Carport tak.

Vi rekommenderar en fördjupad undersökning för att bedöma om någon mer åtgärd krävs.

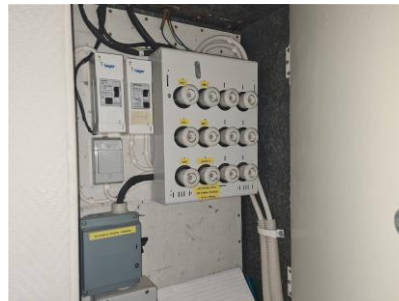
Jordfelsbrytare finns installerad vid el-centralen, gruppförteckning noteras.

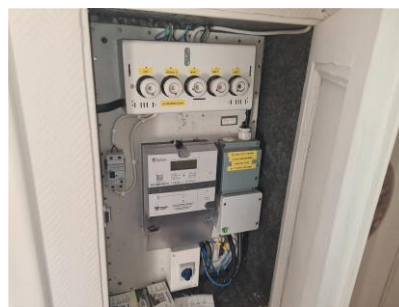
Jordfelsbrytare finns installerad vid el-centralen, gruppförteckning noteras.

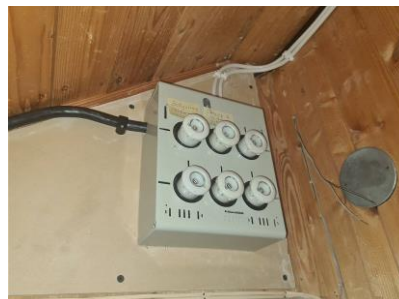
Jordfelsbrytare finns ej.

Det finns inget krav att hus byggda före år 2000 ska ha jordfelsbrytare. Jordfelsbrytaren minskar dock risken för personskador och brand orsakade av elanläggningen.

Kontakta en elektriker för kontroll och åtgärd.

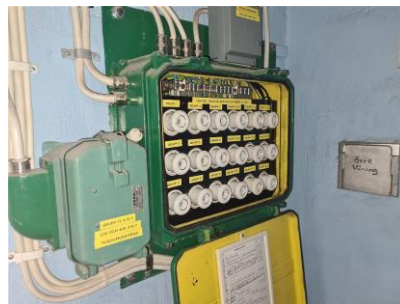
Jordfelsbrytare finns ej.

Det finns inget krav att hus byggda före år 2000 ska ha jordfelsbrytare. Jordfelsbrytaren minskar dock risken för personskador och brand orsakade av elanläggningen.

Kontakta en elektriker för kontroll och åtgärd.
