Gösen 6

Jägaregatan 56

Uppdragsnummer	B3407
Besiktningsdatum	2023-11-09
Besiktningföretag	OBM Besiktning Väst AB
Besiktningförrättare	Daniel Good
Närvarande	Fastighetsägare
Giltig till och med	2024-11-09

Byggnadsbeskrivning	Byggnadsår
Huset är ett 1-planshus med källare	1965
Till eller ombyggnad	Övrigt
	Byggnaden var möblerad vid besiktningstillfället. Övriga byggnader samt altaner/uterum står i befintligt skick och har ej besiktigats

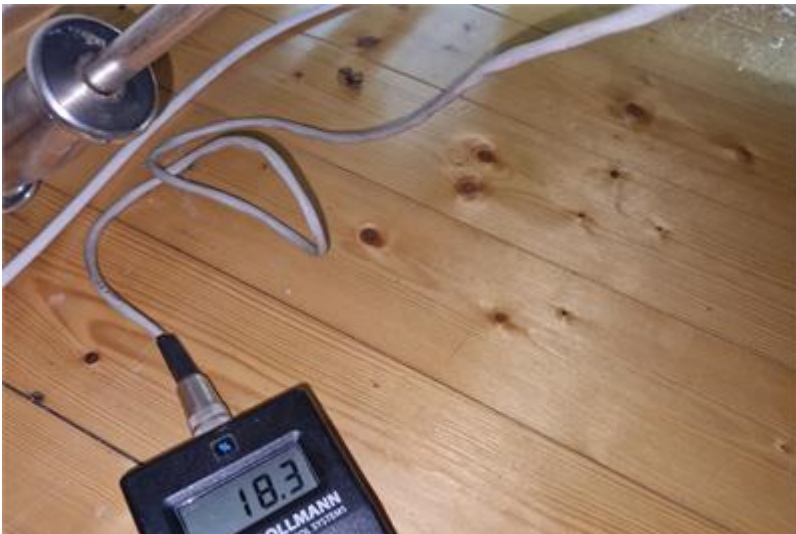
Byggnadsdel	Grundkonstruktion
Konstruktionsdel	Äldre betongplatta på mark
Konstruktionsuppbyggnad	Förekomst av påbyggda golv-och/eller ytterväggskonstruktioner i vissa utrymmen

Kontroll av konstruktion utfördes genom stickprovsmässiga fuktmätningar i organiska material i gillestuga. Fuktvärden över gränsvärde för mikrobiell tillväxt uppmättes. Fuktkvoter uppmättes till ca 17-19%. Risk för mikrobiell tillväxt föreligger vid en fuktkvot på 17%. Avvikande/mikrobiell lukt upplevdes lokalt i golv/väggvinklar

En kontakt med fackman rekommenderas för att bedöma orsaken/omfattningen av uppmätt fuktkvot och avvikande/mikrobiell lukt som upplevdes samt de lokala puts/färg/ytskiktssläpp som finns. Gäller hela källarplan
