# Besiktningssprotokoll

Anticimex Försäkringsbesiktning i samarbete med Fastighetsbyrån

Fastighetsbeteckning: Linneryd 1:38	
Fastighetsadress: Linneryd Björkåsen 1	
Postnummer: 568 91	Ort: Skillingaryd

Besiktningdatum: 2023-09-08	Protokollnummer: 67666920
Temperatur: 13 °C	Väderlek: Mulet
Tekniker: Niklas Stockhaus	
E-post: niklas.stockhaus@Anticimex.se	
Kontor: Jönköping	
Närvarande: Fastighetsägare

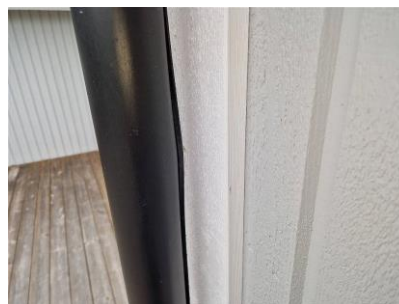
Fals på stuprör vänd mot fasad. Ett rör har sprucken fals.

Falsen på stuprören kan med fördel vändas ut från fasaden för att lättare se om röret blivit skadat efter vinterns påfrestningar samt för att undvika skador på fasad vid ett eventuellt läckage.

Byt ut skadat stuprör.

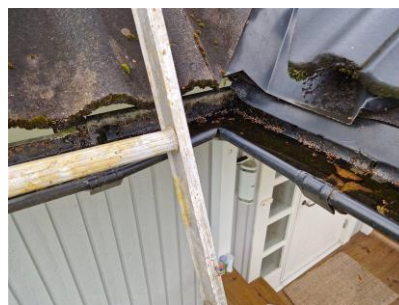
Hängrännor lutar fel och läcker i skarv vid entréverandan.

När hängrännor har en felaktig lutning (bakfall) finns risk att regnvatten svämmar över vilket i sin tur kan leda till fuktskador på fasad och sockel.

Montera nya hängrännor. Vid osäkerhet kontakta en plåtslagare.

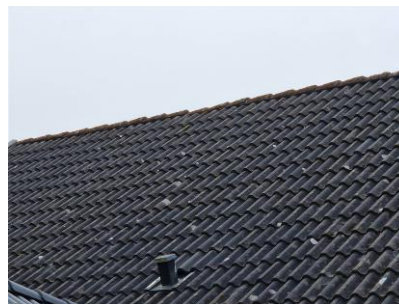
Någon nockpanna är sne/ur sitt läge på taket.

Takpannorna vid nocken är ur sitt läge. Vilket i sin tur kan leda till att regnvatten kan rinna in i takkonstruktionen och orsaka mikrobiella skador (angrepp av mikroorganismer) i takbrädor och takstolar.

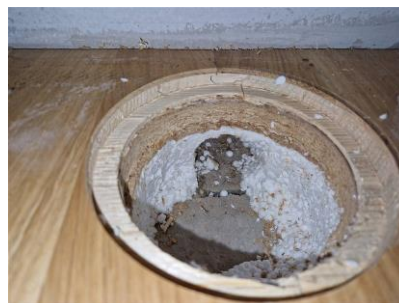
Betongplatta på mark med flytande golv finns i flera utrymmen.

Vid kontroll av golvkonstruktion uppmättes fuktvärden under kritisk nivå för mikrobiell tillväxt och normal lukt upplevdes.

Grundläggningen består av en betongplatta på mark utan underliggande isolering och med en 75 mm cellplastisolering, diffusionplast och golvspånskiva. Ovanpå detta ligger foam och golvvytskikt.

Fuktkvoten uppmättes till 13 % i träregel mot betongplattan i provhålet som är upptaget under kylan i köket.

Den relativa fuktigheten uppmättes till 66 % och temperaturen var 20 grader i provhålet.

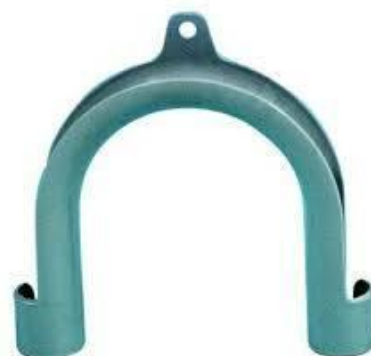
Upphångningsbygel saknas på avloppslang från diskmaskinen.

När upphångningsbygel saknas ökar risken för brott på slangen med läckage som möjlig följd.

För att hindra brott på avloppslang rekommenderas komplettering av upphångningsbygel.

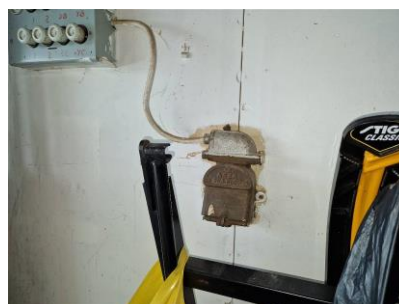
3-fasuttag i metall finns.

Denna typ av uttag tillverkas inte längre då de anses medföra en stor risk för personskada.

Kontakta en elektriker för kontroll och åtgärd.
