# Besiktningssprotokoll

Anticimex Försäkringsbesiktning i samarbete med Fastighetsbyrån

Fastighetsbeteckning: Fagotten 4	
Fastighetsadress: Köpmangatan 72	
Postnummer: 69236	Ort: Kumla

Besiktningdatum: 2023-10-09	Protokollnummer: 67886802
Temperatur: 10 °C	Väderlek: Halvklart
Tekniker: Axel Guldmar	
E-post: axel.guldmar@anticimex.se	
Kontor: Örebro	
Närvarande: Fastighetsägare Axel Guldmar: Besiktningssman Anticimex

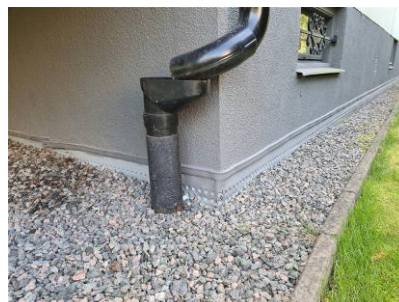
- Utvändigt fuktskydd ligger oskyddat ovan mark.

Risk finns att det utvändiga fuktskyddet skadas och funktionen försämras.

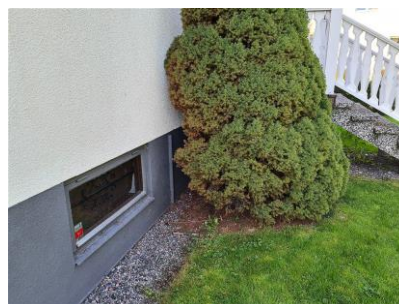
- Växter finns i anslutning till grundmur.

När det finns rabatter och växter nära grundmuren finns risk att fukt stannar kvar i väggarna. Detta kan i sin tur orsaka invändiga fuktskador. Växternas rötter kan också skada grundmuren och sätta dräneringsledningen ur funktion.

Området närmast huset rekommenderas att vara fritt från växtlighet.

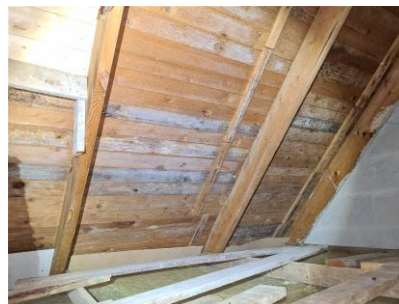
Vid kontroll av vinden har fuktvärden under kritisk fuktnivå för mikrobiell tillväxt uppmätts, dock finns mikrobiell påväxt på underlagstak.

Fuktkvoten i underlagstak/takbjälkar uppmättes till 9,1 %.

Den upptäckta mikrobiella påväxten på underlagstaket är ett tecken på att vinden har tillförts eller tillförs fukt inifrån bostaden. Observera att besiktning av bostadens ventilationssystem inte har ingått i uppdraget.

För att komma tillrätta med detta kan fuktillförseln inifrån bostaden behöva minskas. Det kan göras genom att ventilationen i bostaden förbättras samt att eventuella otätheter i vindsbjälklaget (tak-/väggvinklar, taklucka med mera) tätas. Läs Anticimex faktablad om uppvärmda vindsutrymmen för tips och råd.

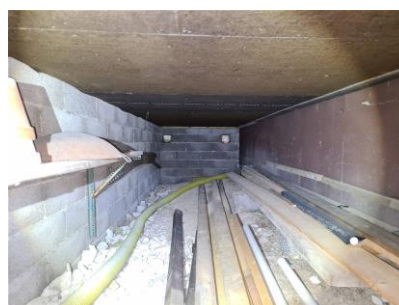
Vid kontroll av konstruktionen i krypgrund uppmättes fuktvärden under kritisk fuktnivå för mikrobiell tillväxt och normal lukt upplevdes.

Golvbjälklaget ovan den uteluftsventilerade krypgrunden riskerar att drabbas av fuktskador på grund av naturlig fuktpåverkan. Detta kan i sin tur leda till mikrobiella skador (angrepp av mikroorganismer) som kan leda till att mikrobiell lukt sprids till boendemiljön. Fuktkvoten uppmättes till 13 %.

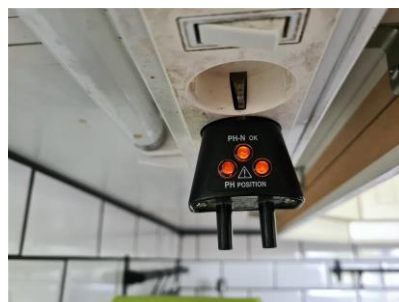
Funktionskontroll av jordade eluttag.

Vid stickprovskontroll av jordade eluttag noterades felkoppling.

Kontakta en elektriker för kontroll och åtgärd.

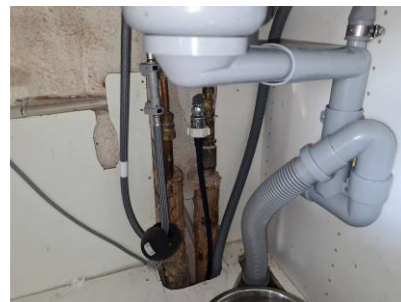
- Fuktskydd saknas i diskbänksskåp.

Utan fuktskydd är det svårt att upptäcka läckage från rörledningar. Vatten kan då tränga in i omkringliggande konstruktioner och orsaka fuktskador.

För att upptäcka eventuella läckage, installera ett fuktskydd.

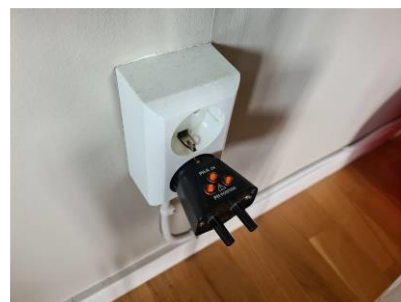
Vägguttag är ojordade men har en kåpa som används vid jordade uttag.

Byt kåpor.

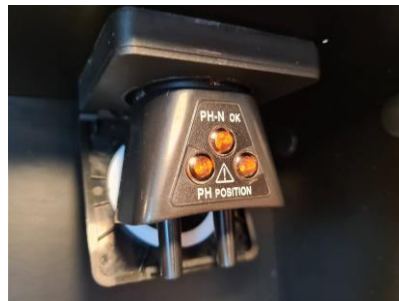
- Funktionskontroll av jordade eluttag.

Vid stickprovskontroll av jordade eluttag noterades felkoppling.

Kontakta en elektriker för kontroll och åtgärd.

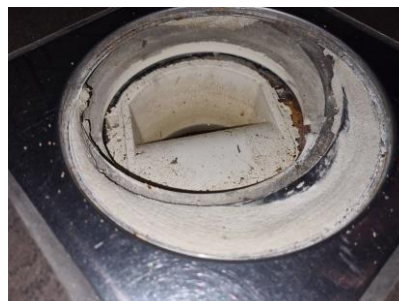
- Golvbrunnen är inte utbytt i samband med renovering.
- Tätskikt sticker fram under klämring.

Detta bedöms som en mindre brist då rummet saknar dusch/badkar och inte vattenbegjuts regelbundet.

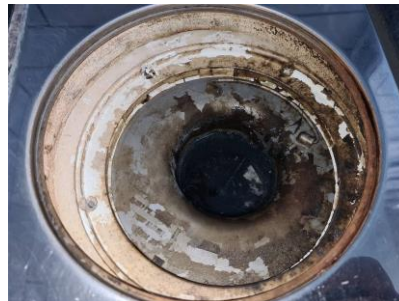
- Klämring som monteras fast med skruvar saknar sina skruvar.

Detta medför att vatten kan tränga ner i omkringliggande konstruktioner med fuktskador som följd. Detta kan i sin tur leda till mikrobiella skador (angrepp av mikroorganismer).

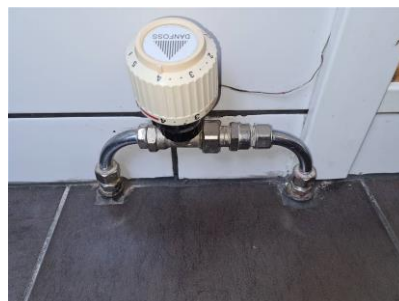
- Rör genomföring finns i golv.

Rör genomföringar i golvet medför en ökad risk för att vatten tränger ner i omkringliggande konstruktioner och orsakar fuktskador.

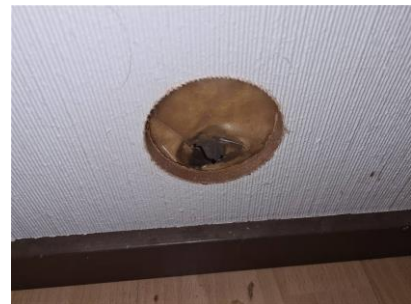
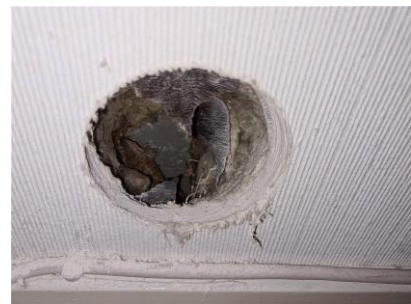
- Vid kontroll av väggkonstruktionen uppmättes fuktvärden över kritisk nivå för mikrobiell tillväxt och mikrobiell lukt upplevdes.
- Källarens utvändiga fuktskydd (dränering) är äldre.
- Mindre lokala färgsläpp förekommer på vägg.

Provplats 1: Sovrum

Konstruktionens uppbyggnad: Betongvägg - träreglar - isolering - åldersbeständig plast- träfiberskiva.

Fuktkvoten uppmättes till 28 % i träregel och en avvikande lukt kändes från provhål.

Provplats 2: Arbetsrum

Konstruktionens uppbyggnad: Betongvägg - träreglar - isolering - gipsskiva.

Fuktkvoten uppmättes till 8,5 % i träregel och en normal lukt upplevdes.

Vi rekommenderar en fördjupad undersökning för att bedöma orsaken till och omfattningen av detta. Det är viktigt att tänka på att denna rekommendation om fördjupad undersökning gäller hela källaren.

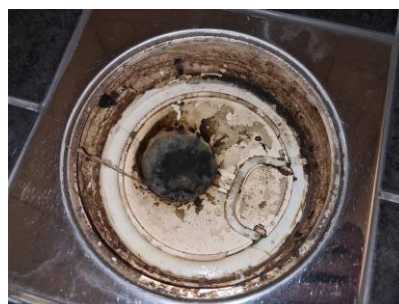
- ⚠ • Tätskikt och klämring finns inte i golvbrunn.

När tätskikt saknas i golvbrunnen innebär det risk för fuktskador. Vatten kan tränga ner i omkringliggande konstruktioner med fuktrelaterade skador som följd.

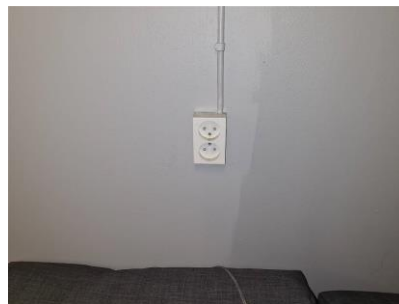
Ojordat uttag finns.

När man har ojordade uttag i oinredda källare finns det en ökad risk för personskador.

Kontakta en elektriker för kontroll och åtgärd.

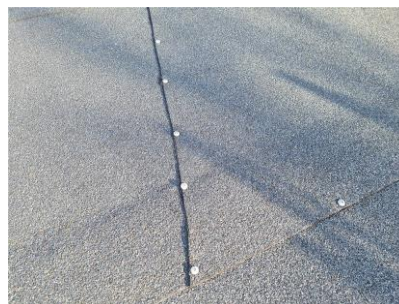
• Takpappen är fastskruvad.

Detta kan leda till att takkonstruktionen drabbas av fuktskador om infästningar blir otäta..

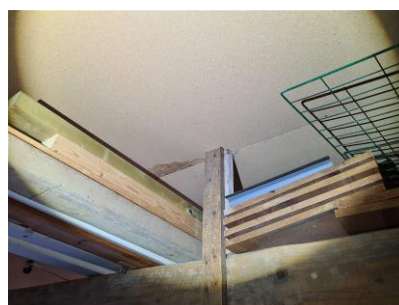
• Fuktfleck noterades i taket.

Fuktfäckor kan bero på olika saker, och kan vara ett tecken på en tidigare eller en pågående fuktskada.

Vi rekommenderar en fördjupad undersökning för att bedöma orsaken till och omfattningen av detta.

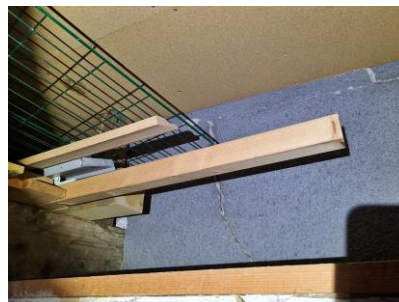
- Spricka/or finns i vägg.

Vi rekommenderar en fördjupad undersökning för att bedöma orsaken till och omfattningen av detta.
