Fastighetsuppgifter

Fastighetsbeteckning
Ytterhogdals-Östansjö
4:13
Adress
Östansjö 187
84271 Ytterhogdal

**Besiktningssuppgifter**

Uppdragsnummer Z1745
Besiktningsdatum 2023-11-09
Besiktningföretag Oktopal OBM i Norrland AB
Besiktningförrättare Pehr Loo
Närvarande Tekniker
Giltig till och med 2024-11-09

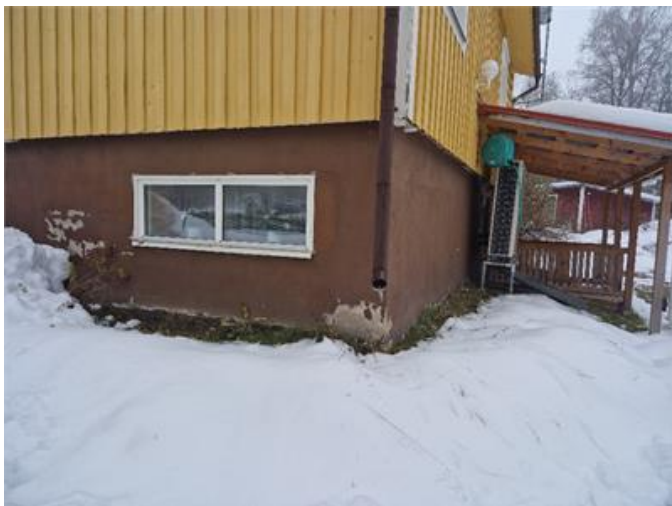
Besiktningsresultat					
Bedömningsskala: 1 = Utan anmärkning, 2 = Påpekande, 3 = Bör åtgärdas, 4 = Ej besiktningsbart					
Byggnadsdel	1	2	3	4	Anmärkning
Utvändigt					
Mark	X				
Sockel		X			Värmepumpens ute del lutar och har bristfällig kondensvattenavledning, vilket kan medföra fuktskador på intilliggande fasad och grundmur.
Fasad	X				
Dörrar	X				
Fönster	X				
Hängrännor/stuprör			X		Hängrännor och stuprör är i behov av utbyte.
Tak				X	Taket är snöbelagt och besiktning av detta är därför ej möjligt.
Vind			X		Vinden besiktades från luckan då stege saknas. Fuktfläckar förekommer på underlagstak, vilket bör kontrolleras regelbundet och orsak åtgärdas i erforderlig omfattning.
Invändigt					
Allmänt hela huset		X			Rörinstallationerna är av äldre ursprung och dess tekniska livslängd anses därför vara förbrukad. Delar av elinstallationerna är av äldre ursprung och dess tekniska livslängd anses därför vara förbrukad.

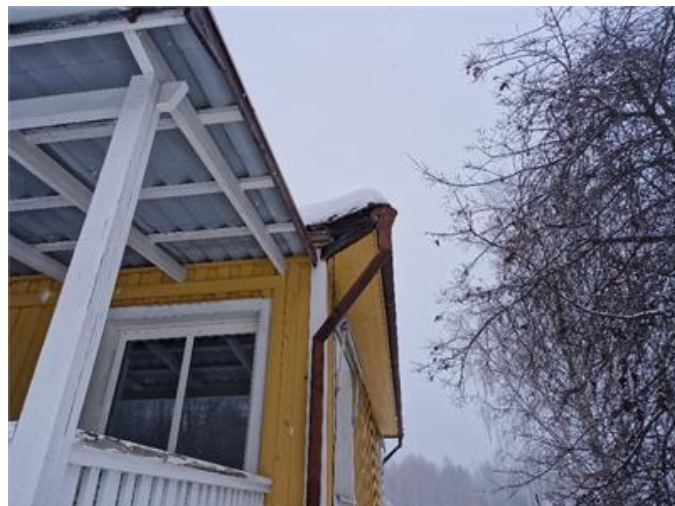
Takavvattning har brister.

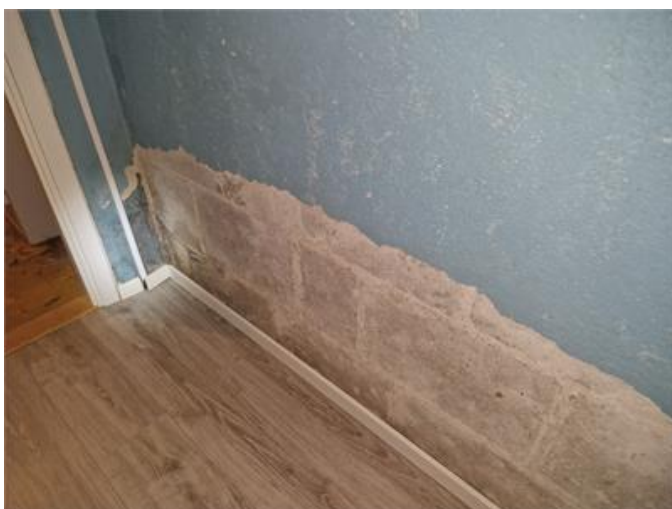
Källare puts och färgsläpp noteras.

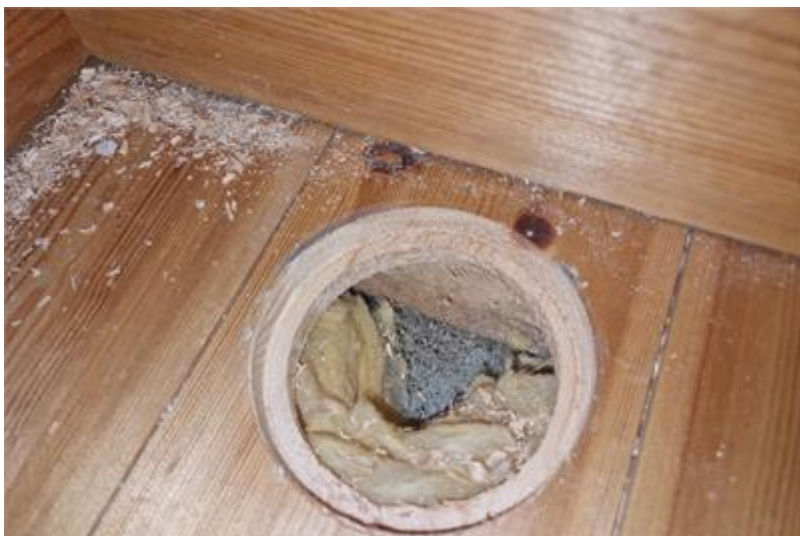
Vid kontroll av konstruktionen uppmättes värden över kritisk gräns för mikrobiell tillväxt.

Fuktkvoten uppmättes till 22-24% i golvregel.

Relativfukt uppmättes till 90% i påreglad källaryttvägg.

Notera att stickprovsmässig undersökning är utförd samt att mätvärden normalt sett kan variera över årstiderna. För att säkert fastställa konstruktionens kondition och fuktstatus måste en mer omfattande undersökning utföras.
