Besiktningssprotokoll

Anticimex Försäkringsbesiktning i samarbete med Fastighetsbyrån

Fastighetsbeteckning: Lönnen 3	
Fastighetsadress: Lönnvägen 6	
Postnummer: 691 44	Ort: Karlskoga

Besiktningdatum: 2023-11-13	Protokollnummer: 67960947
Temperatur: 0 °C	Väderlek: Sol
Tekniker: Jesper Gullberg	
E-post: Jesper.Gullberg@anticimex.se	
Kontor: Örebro	
Närvarande: Sambo till fastighetsägare

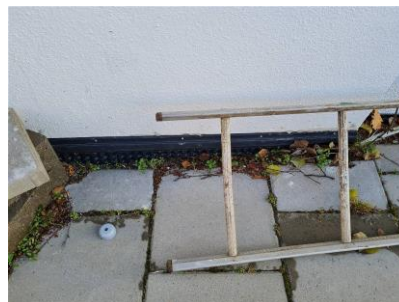
Utvändigt fuktskydd ligger oskyddat ovan mark.

Risk finns att det utvändiga fuktskyddet skadas och funktionen försämras.

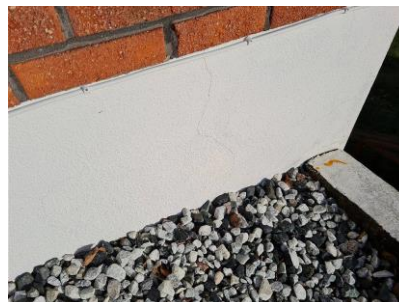
Sprickor finns i sockel.

Dessa bedöms inte ha lett till bakomliggande skador.

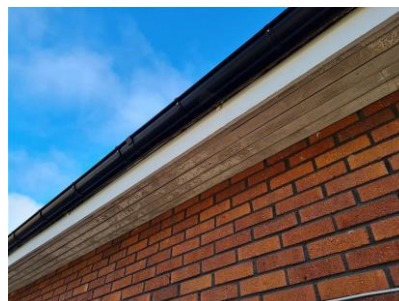
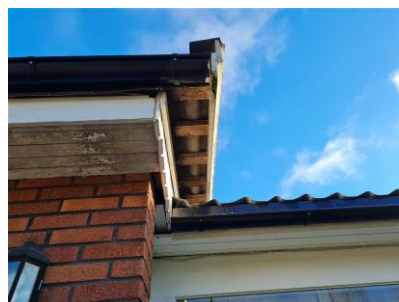
Fasadpanelen/vindskivor/trädetaljer är i behov av målning/underhåll, färgsläpp samt aljpåväxt förekommer. Takfot är ej färdigställd på vissa ställen, se även foto.

Fasadbeklädnad och träkonstruktioner där målningsbehov finns riskerar att få fukt- och rötskador på grund av sämre vattenavvisande förmåga. För att öka livslängden på fasadbeklädnaden rekommenderas målning och underhåll.

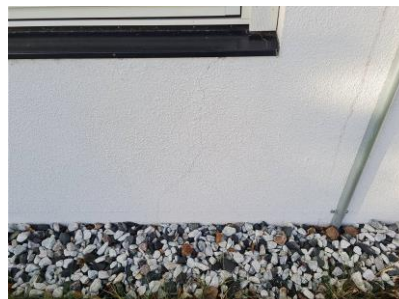
Sprickor finns i den putsade fasaden.

Dessa bedöms inte ha lett till bakomliggande skador.

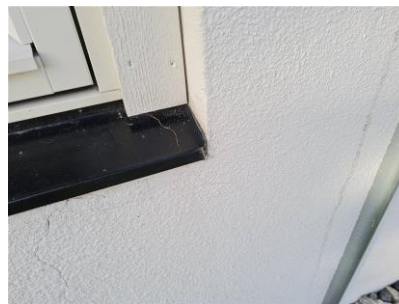
⚠ Fönsterbleck är otäta vid infästningar.

Eftersom fönsterblecken är otäta finns risk att vatten rinner in i väggen vilket i sin tur kan leda till fuktskador i väggkonstruktionen.

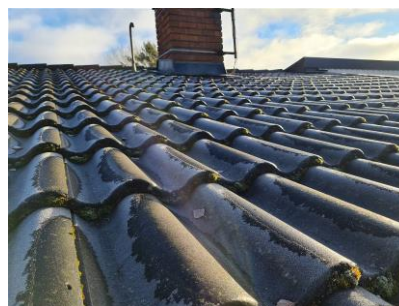
⚠ Mosspåväxt finns på takpannor.

Mossa som växer på taket kan leda till att taktäckningen har ett minskat motstånd mot vatteninträngning. Detta i sin tur kan leda till fuktskador på träläkt och takkonstruktionen vilket kan resultera i mikrobiella skador (angrepp av mikroorganismer).

För att öka livslängden på taket rekommenderas att mossan tas bort från takpannorna.

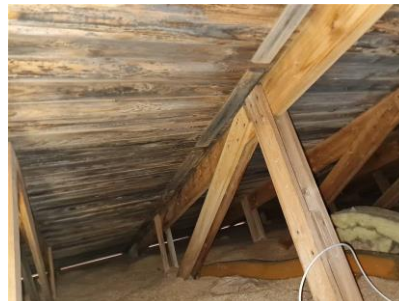
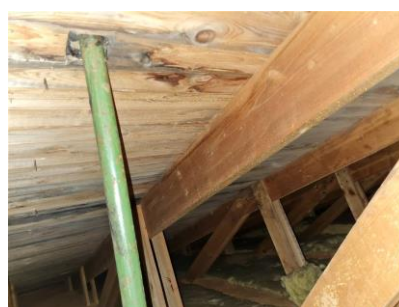
Mikrobiell påväxt finns på underlagstaket. Fläckar/missfärgningar kunde även noteras på vissa ställen, vinden rekommenderas att hållas under uppsikt för att se om åtgärdsbehov föreligger.

Detta kan vara ett tecken på att vinden tillförs fukt inifrån bostaden. Observera att besiktning av bostadens ventilationssystem inte har ingått i uppdraget.

Fuktkvoter uppmättes i underlagstak/takstolar till mellan 11-12%.

Det finns risk för mikrobiell tillväxt om den relativa fuktigheten (RF) i den omgivande luften är över 75 %. I furuvirke motsvarar det en fuktkvot (FK) på 17 %.

För att komma tillrätta med detta kan fuktillförseln inifrån bostaden behöva minskas. Det kan göras genom att ventilationen i bostaden förbättras samt att eventuella otätheter i vindbjälklaget (tak-/väggvinklar, taklucka med mera) tätas. Läs Anticimex faktablad om uppvärmda vindsutrymmen för tips och råd.

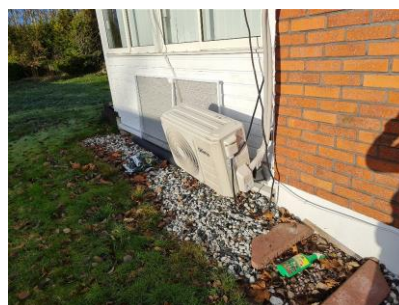
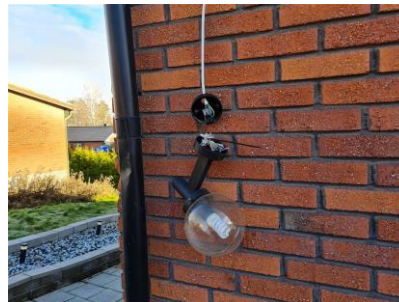
Lösa elkablar från lampor m.m kunde noteras på väggar på utsidan. Luftvärmepumpens utedel är ej fastmonterad (hänger löst), se även foton. Kontakta fackman för en vidare bedömning samt åtgärd.

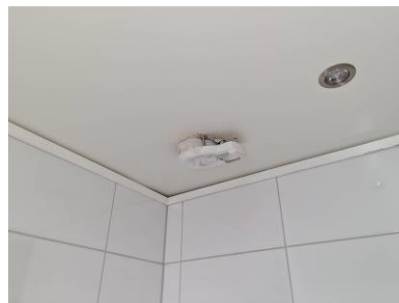
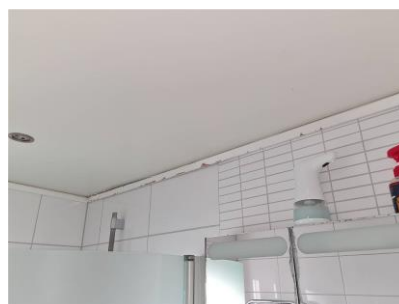
Våtrumsfläkt är igensatt samt har släppt i taket, fläkten är ej i bruk. Rekommenderas att åtgärdas.

Färgsläpp förekommer på taklister/trädetaljer i utrymmet.

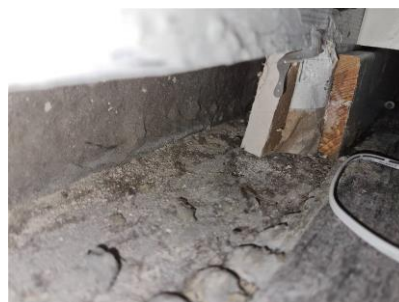
Påreglade källarväggar förekommer i utrymmet.

Kontroll av konstruktion utfördes vid ventilationshål/spaltventiler vid golv/väggvinkeln.

Konstruktionen består av betongvägg, plåtreglar samt skivbeklädnader.

Rf uppmättes i väggkonstruktionen till 64,2% vid en temperatur av 11,2 grader. Det finns risk för mikrobiell tillväxt om den relativa fuktigheten (RF) i den omgivande luften är över 75 %. I furuvirke motsvarar det en fuktkvot (FK) på 17 %.

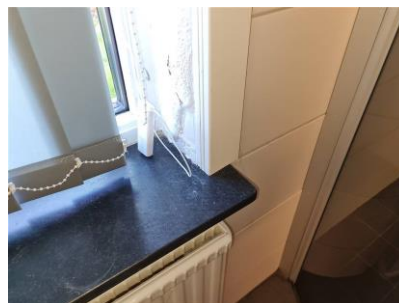
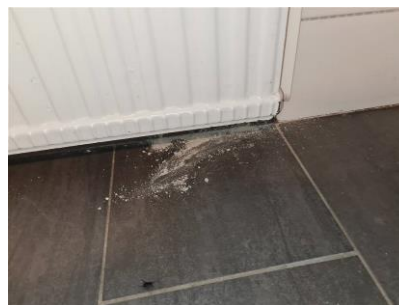
Kakel har släppt från underlaget ("Bom") främst mellan fönster samt dusch, puts/färgsläpp kunde även noteras runt fönster, se även källarplan allmänt.

Felet som uppstått är att vidhäftningen mellan kakel och underlag har upphört. Sk "bom/ bomljud".
