**Fastighetsuppgifter**

Utmeland 2:47

Lejonvägen 4

Uppdragsnummer	WA3093
Besiktningsdatum	2023-11-10
Besiktningföretag	OBM Besiktning i Dalarna AB
Besiktningförrättare	Tomas Myrbråten
Närvarande	Säljaren.
Giltig till och med	2023-11-10

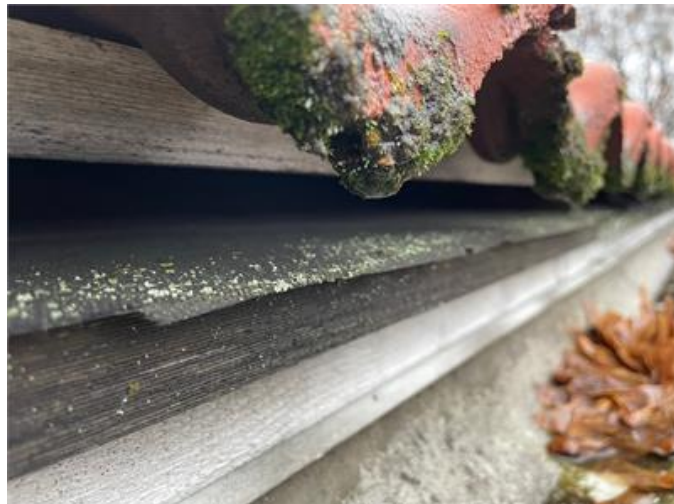
Takfotsplåt ej monterad.
