# Besiktningsprotokoll

Anticimex Försäkringsbesiktning i samarbete med Fastighetsbyrån

| Fastighetsadress:<br>Karlavägen 3 | |

| Besiktningsdatum:<br>2023-11-15 | Protokollnummer:<br>67914210 |

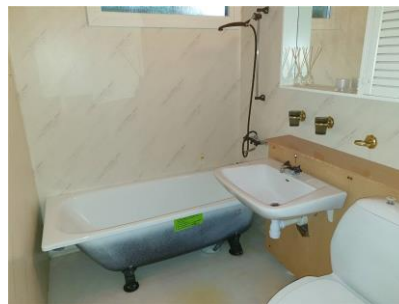
Våtutrymmet har äldre yt-/tätskikt.

Eftersom funktionen, som innebär att ytskiktet/tätskiktet ska vara vattentätt, kan vara nedsatt finns en ökad risk att vatten tränger igenom ytskiktet/tätskiktet med vattenskador i omkringliggande konstruktioner som följd.

Väggbeklädnaden är otät i skarvar.

Den öppna skarven på väggbeklädnaden medför att vatten kan tränga ner i bakomliggande konstruktioner med fuktskador som följd. Detta kan i sin tur leda till mikrobiella skador (angrepp av mikroorganismer).

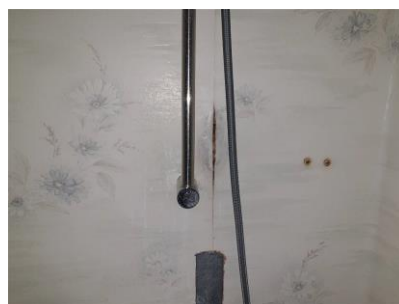
Våtutrymmet har äldre yt-/tätskikt.

Utrymmet är äldre och har passerat tiden för sin tekniska livslängd.

Renovering av utrymmet rekommenderas. Kontakta en behörig våtrumsentreprenör för en renovering. I samband med renoveringen bör omkringliggande konstruktioner kontrolleras för att upptäcka eventuella följdskador.
