# Besiktningsprotokoll

Anticimex Försäkringsbesiktning i samarbete med Fastighetsbyrån

| Fastighetsadress:<br>Stora Kronogårdsgatan 40 | |

| Besiktningsdatum:<br>2023-11-13 | Protokollnummer:<br>67960211 |

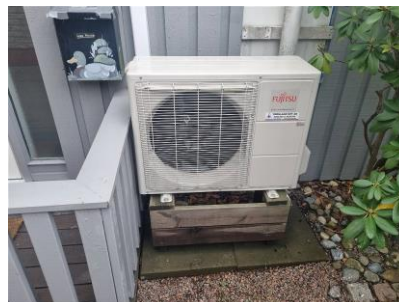
#### Utvändigt / Sockel

Kondensvatten från luftvärmepumpens utedel leds inte bort från husgrunden.

Detta medför ökad risk för att vatten tränger in i anslutande konstruktioner, vilket i sin tur kan leda till fuktrelaterade skador. Observera att besiktning av byggnadens värmesystem eller värmepumpen inte har ingått i uppdraget.

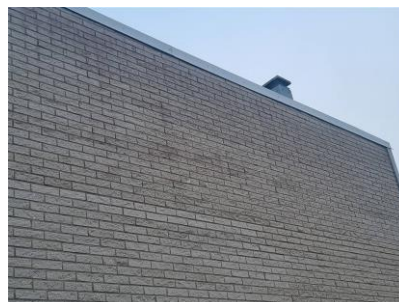
#### Utvändigt / Fasad

Mindre algpåväxt noterades på sandstenstegelfasaden. Detta bedöms inte leda till några följdskador.

Kontakta fackman för kontroll samt lämplig åtgärd.

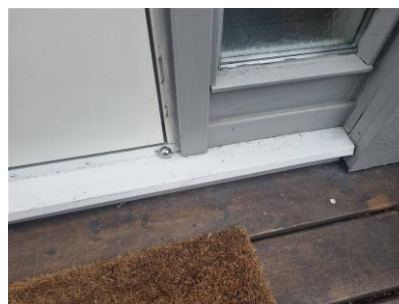
### Utvändigt / Dörrar

Tröskelbleck lutar fel vid entrédörrar

Eftersom tröskelblecken lutar åt fel håll finns risk att vatten rinner in i väggen vilket i sin tur kan leda till fuktskador i väggkonstruktionen.

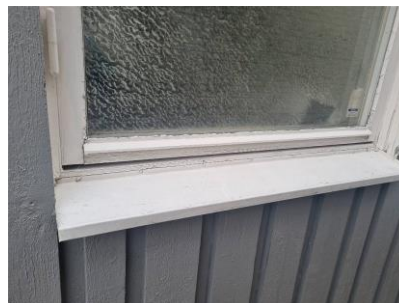
### Utvändigt / Fönster

Fönster är i behov av målning/underhåll.

Fönsterbågar och fönsterkarmar där målningsbehov finns riskerar att få fukt- och rötskador på grund av sämre vattenavvisande förmåga.

För att öka livslängden på fönster rekommenderas målning och underhåll.

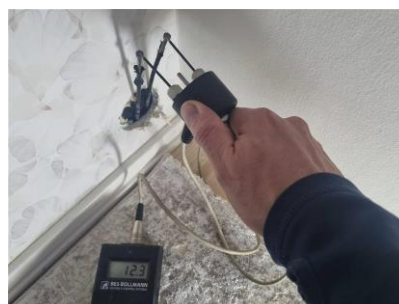
### Entréplan / Allmänt

Vid kontroll av konstruktion uppmättes fuktvärden under kritisk nivå för mikrobiell tillväxt och normal lukt upplevdes.

Grundläggningen består av en betongplatta på mark utan underliggande isolering och med ytskikt dikt an betongen. Flytande golvkonstruktioner och väggsyllar riskerar att drabbas av fuktskador på grund av naturlig fuktpåverkan om fuktskyddet är bristfälligt utfört alternativt saknas. Fuktvandring kan ske från marken genom betongen till organiskt material genom så kallad kapillarsugning och diffusion, vilket kan leda till skador med lukt av mikrobiell karaktär. Om väggsyllarna är tryckimpregnerade kan även en kemisk lukt förekomma. Risk för mikrobiell tillväxt föreligger om den relativa fuktigheten (RF) i den omgivande luften är över 75% vilket i furuvirke motsvarar en fuktkvot (FK) på 17%.

Provhål togs i kökets yttervägg.  
Fuktkvoten uppmättes till 12.3% i ytterväggssyll och normal lukt upplevdes i provhålet.  
Provhål har ej utförts i golvkonstruktionen då dessa ligger dikt an betongen.

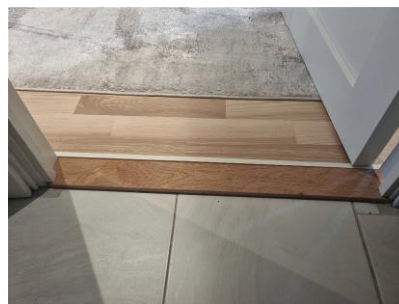
### Entréplan / Toalett

Tätskiksuppvik saknas mot/under tröskel.

Det rekommenderas att man ser över möjligheten att ansluta tätskikt under tröskeln för att undvika att vatten tränger ut i angränsande utrymme vid eventuellt läckage.

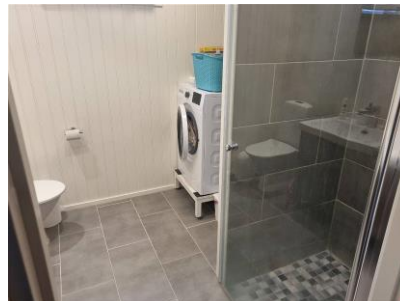
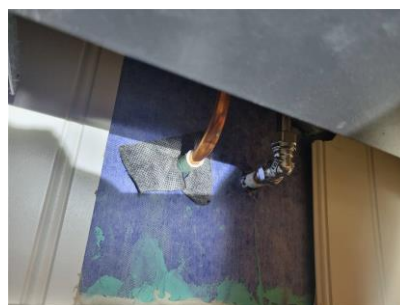
### Övre plan / Dusch/Toalett/tvättstuga

I badrummet noterades brister på bl.a tätskiktet är felskuret i golvbrunnar då de sticker ut under klämring samt att otätheter förekommer vid rörgenomföringar i vägg under handfat.

Dessa brister leder till en ökad risk att vatten kan tränga in i omkringliggande konstruktioner med fuktrelaterade skador som möjlig följd.
