# Besiktningsprotokoll

Anticimex Försäkringsbesiktning i samarbete med Fastighetsbyrån

| Fastighetsadress:<br>Tunvägen 10 | |

| Besiktningsdatum:<br>2023-11-15 | Protokollnummer:<br>67955486 |

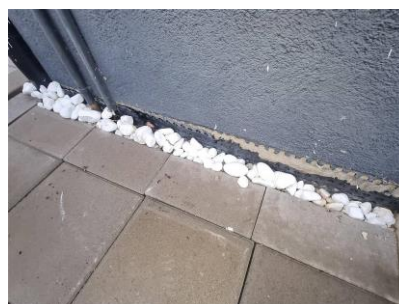
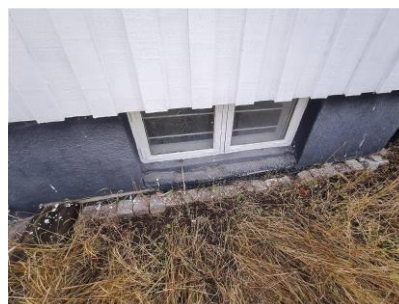
Platonmattan är inte uppfäst med täcklister.  
Betongavjämning/puts vid ett källarfönster bör förbättras.  
Montering av täcklister rekommenderas.

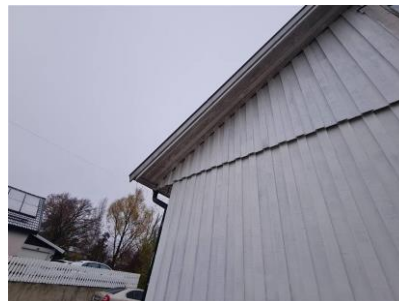
Det förekommer paneler som är i behov av fasadtvätt. Färgen som är målad är delvis tunt påstruken.

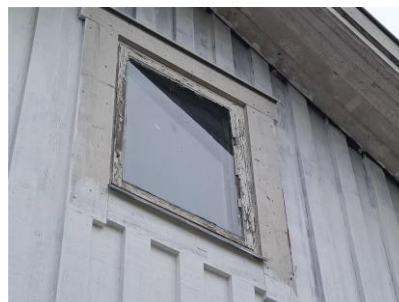
Äldre fönster till vinden är i behov av målning/underhåll.

Fönsterbågar och fönsterkarmar där målningsbehov finns riskerar att få fukt- och rötskador på grund av sämre vattenavvisande förmåga.

För att öka livslängden på fönster rekommenderas målning och underhåll.

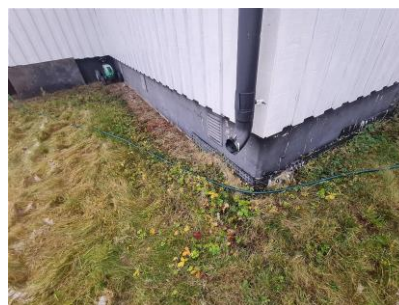
Ett stuprör är inte anslutet till markledning.

Stuprör som inte är anslutet till markledning kan medföra en ökad fuktbelastning på grundmur/sockel som i sin tur kan leda till fuktrelaterade skador.

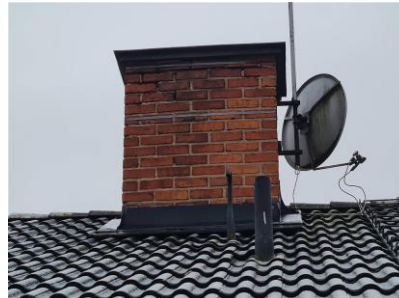
Det finns några murfogar som saknar murbruk. Väderskydd saknas uppe på skorstenen. Åtgärd och förbättringar rekommenderas.

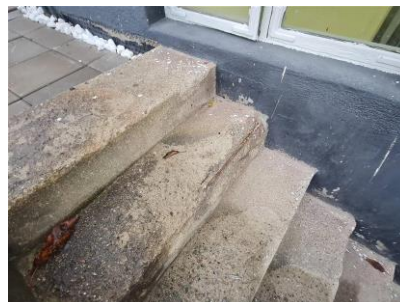
Betongsläpp noteras på ett trappsteg.  
Lagning rekommenderas.

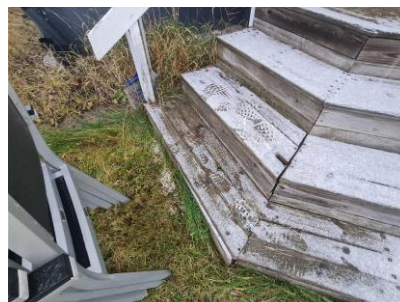
Trappan till altanen är i behov av renovering.

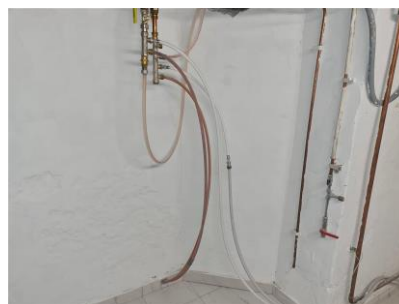
Rör/slangedningar är inte fastmonterade med konsoler.  
Åtgärd rekommenderas.
