Besiktningssprotokoll

Anticimex Försäkringsbesiktning i samarbete med Fastighetsbyrån

Fastighetsbeteckning: Lunna 1:7	
Fastighetsadress: Lunna Solhaga 208	
Postnummer: 69694	Ort: Hammar

Besiktningdatum: 2023-11-16	Protokollnummer: 67929810
Temperatur: -2 °C	Väderlek: Mulet
Tekniker: Magnus Hidström	
E-post: magnus.hidstrom@anticimex.se	
Kontor: Örebro	
Närvarande: Fastighetsägare Magnus Hidström: Besiktningssman Anticimex

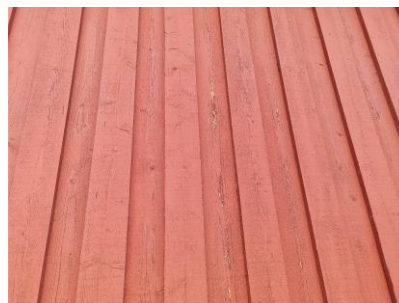
Utvändigt / Fasad

Fasadpanelen på södersidan är i behov av målning/underhåll.

Fasadbeklädnad och träkonstruktioner där målningsbehov finns riskerar att få fukt- och rötskador på grund av sämre vattenavvisande förmåga. För att öka livslängden på fasadbeklädnaden rekommenderas målning och underhåll.

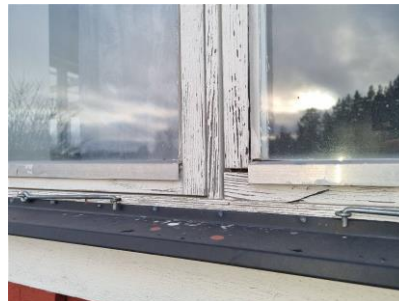
- Fönster är i behov av målning/underhåll.

Fönsterbågar och fönsterkarmar där målningsbehov finns riskerar att få fukt- och rötskador på grund av sämre vattenavvisande förmåga.

För att öka livslängden på fönster rekommenderas målning och underhåll.

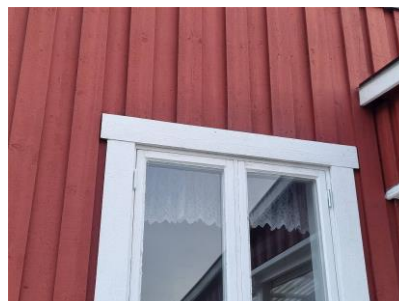
- Överbleck saknas ovan fönster.

Avsaknad av bleck ovanför fönster medför en ökad risk för att vatten kan rinna in och orsaka fuktrelaterade skador i omkringliggande konstruktioner.

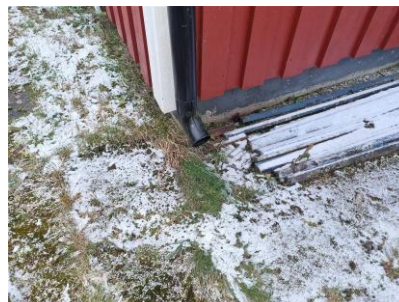
Utvändigt / Hängrännor / Stuprör

- Stuprör avslutas nära husliv.

Stuprör som avslutas intill husliv (ovan mark) kan medföra en ökad fuktbelastning på grundmur/sockel med fuktrelaterade skador som följd.

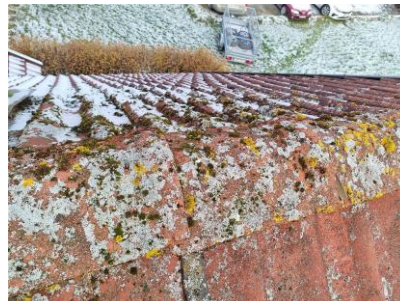
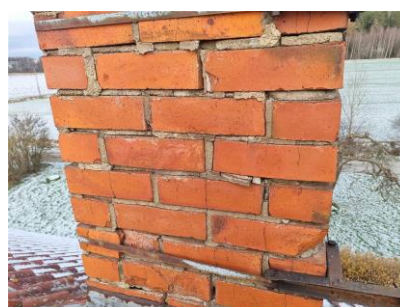
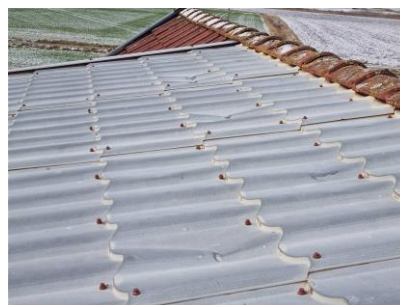
Utvändigt / Tak

- Mosspåväxt finns på takpannor på norrsidan.
- Sprickor finns i fogar på skorsten.
- Plåttaket på takkupan är i behov av målning och lokala bucklor finns.

Mossa som växer på taket kan leda till att taktäckningen har ett minskat motstånd mot vatteninträngning. Detta i sin tur kan leda till fuktskador på träläkt och takkonstruktionen vilket kan resultera i mikrobiella skador (angrepp av mikroorganismer).

För att öka livslängden på taket rekommenderas att mossan tas bort från takpannorna.

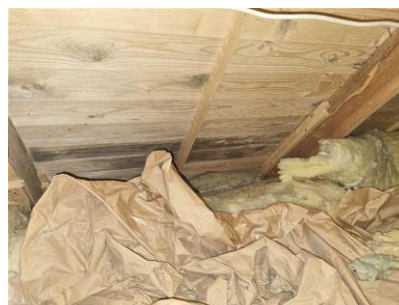
Utvändigt / Nockvind

- På vinden noterades det mikrobiell påväxt på underlagstaket i mindre omfattning vilket är väldigt vanligt i hus med självdragsventilation. För att komma tillrätta med detta kan fukttilförseln inifrån bostaden behövas minskas. Det kan göras genom att ventilationen i bostaden förbättras samt att eventuella otätheter i vindsbjälklaget tätas.

Vid kontroll av vinden har fuktvärden strax över kritisk fuktnivå för mikrobiell tillväxt uppmätts, samt finns mikrobiell påväxt på underlagstak i mindre omfattning. Notera att vinden någon gång är tilläggsisolerad vilket påverkar vindens klimat vintertid.

Det finns risk för mikrobiell tillväxt om den relativa fuktigheten (RF) i den omgivande luften är över 75 %. I furuvirke motsvarar det en fuktkvot (FK) på 17 %. Fuktkvoten i underlagstak/takbjälkar uppmättes till 18,5 %. Detta värde varierar dock under året beroende på årstid och utomhusklimat.

Den upptäckta mikrobiella påväxten på underlagstaket är ett tecken på att vinden har tillförts eller tillförs fukt inifrån bostaden. Observera att besiktning av bostadens ventilationssystem inte har ingått i uppdraget.

För att komma tillrätta med detta kan fuktillförseln inifrån bostaden behöva minskas. Det kan göras genom att ventilationen i bostaden förbättras samt att eventuella otätheter i vindsbjälklaget (tak-/väggvinklar, taklucka med mera) tätas. Läs Anticimex faktablad om uppvärmda vindsutrymmen för tips och råd.

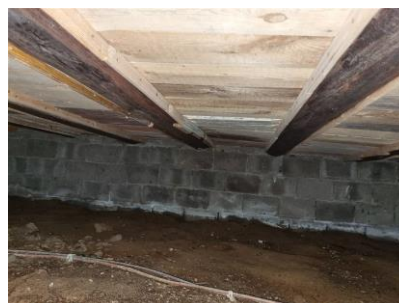
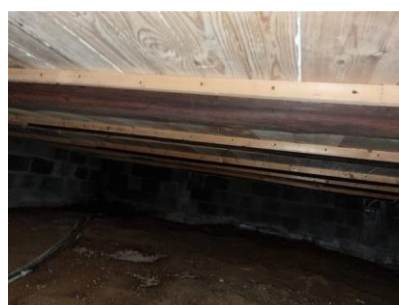
Utvändigt / Krypgrund

- Vid kontroll av kryppgrunden uppmättes fuktvärden strax över kritisk fuktnivå som kan resultera i mikrobiella skador. För att undvika detta så måste grundens klimat bli torrare. Kontakta gärna besiktningsman för mer information.

Vid kontroll av konstruktion uppmättes fuktvärden strax över kritisk fuktnivå.

Uteluftsventilerade krypgrunder med bjälklag av organiskt material har ofta fuktskador på grund av naturlig fuktpåverkan. Detta kan resultera i mikrobiella skador.

Det finns risk för mikrobiell tillväxt om den relativa fuktigheten (RF) i den omgivande luften är över 75 %. I furuvirke motsvarar det en fuktkvot (FK) på 17 %. Fuktkvoten uppmättes till mellan 17-19 % i blindbottenbrädor.

För att undvika detta så måste grundens klimat bli torrare. Läs Anticimex faktablad om uteluftsventilerade krypgrunder för tips och råd. Kontakta gärna besiktningsman för mer information.

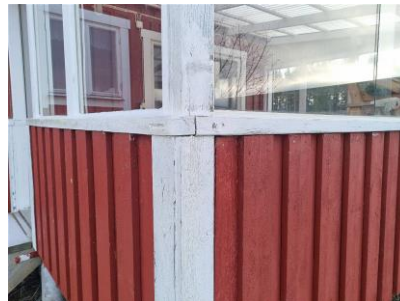
Utvändigt / Altan

Träkonstruktioner är i behov av målning/underhåll.

Träkonstruktioner där målningsbehov finns riskerar att få fukt- och rötskador på grund av sämre vattenavvisande förmåga.

Jag rekommenderar att man utför målning/underhåll av altan.

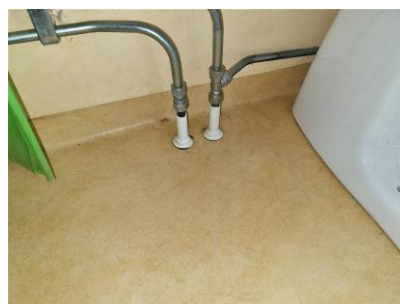
Entréplan / Dusch/wc

- Rör genomföringar finns i golv.

Rör genomföringar i golvet medför en ökad risk för att vatten tränger ner i omkringliggande konstruktioner och orsakar fuktskador. Vid uppbyggnaden av utrymmet var detta tillåtet och utförandet anses därför vara fackmässigt utfört. I dagens branschregler är detta inte längre tillåtet.

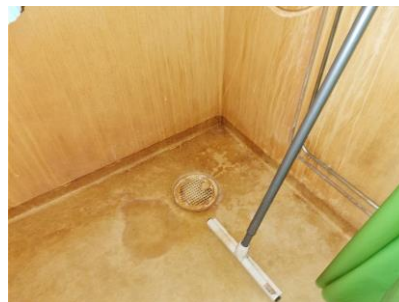
- Våtutrymmet har äldre yt-/tätskikt och missfärgningar finns på golv och väggmattan då vattnet tidigare innehöll mycket järn.

Eftersom funktionen, som innebär att ytskiktet/tätskiktet ska vara vattentätt, kan vara nedsatt finns en ökad risk att vatten tränger igenom ytskiktet/tätskiktet med vattenskador i omkringliggande konstruktioner som följd.

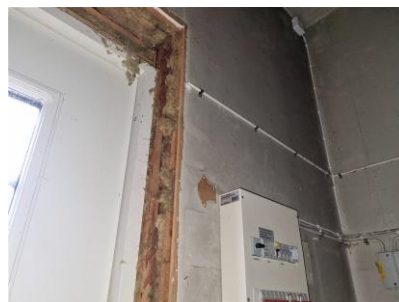
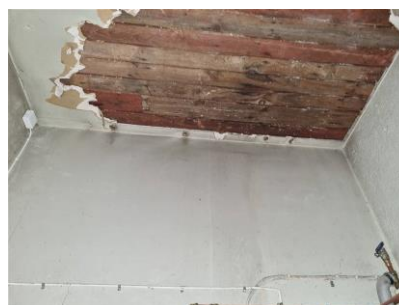
Entréplan / Pannrum

- Gjutjärnsbrunnen är rostangripen.
- Smyg runt dörren saknas.
- Del av innertaket är borttaget sedan ett tidigare läckage.

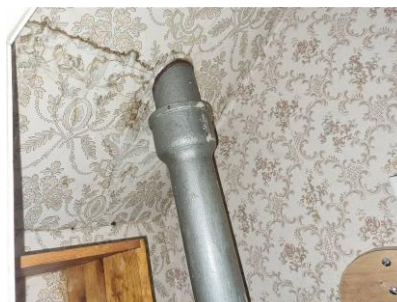
Övre plan / Garderob

Mindre fuktmarkering finns runt avluftningsrör och bedöms som äldre. Fuktindikering utan anmärkning. Årlig kontroll av detta rekommenderas dock så att inte fläcken förändras.

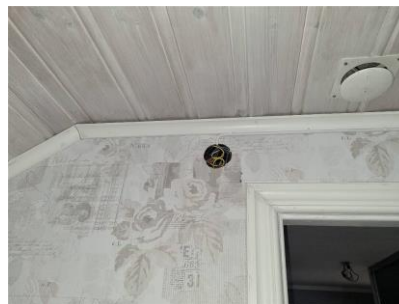
Övre plan / Sovrum 2

Skyddslock saknas på kopplingsdosa.

Montera skyddslock.
