# Besiktningssprotokoll

Anticimex Försäkringsbesiktning i samarbete med Fastighetsbyrån

Fastighetsbeteckning: Namntavlan 2	
Fastighetsadress: Vitsippevägen 21	
Postnummer: 589 35	Ort: Linköping

Besiktningdatum: 2023-11-16	Protokollnummer: 67965085
Temperatur: 0 °C	Väderlek: Mulet
Tekniker: Jimmy Sandblom	
E-post: jimmy.sandblom@anticimex.se	
Kontor: Linköping	
Närvarande: Fastighetsägarna

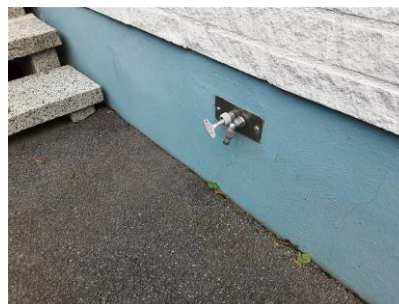
Vattenutkastaren är inte frostsäker.

När vattenutkastaren inte är frostsäker ökar risken för att den ska frysa sönder och orsaka vattenskada.

Byt till självdränerande vattenutkastare vilket innebär att den är frostsäker.

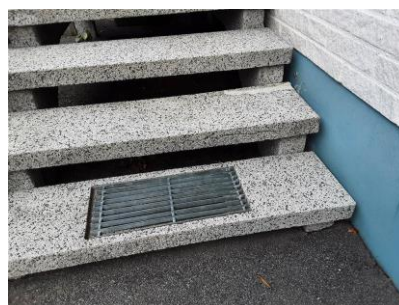
Skador/sprickor finns på trappsteg.

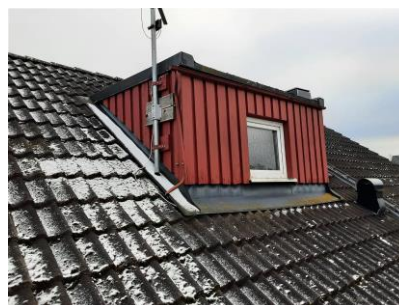
Enstaka panelbrädor har mindre rötskador på fasaden.

Fasadpanelen är ställvis i behov av målning/underhåll.

Fasadbeklädnad och träkonstruktioner där målningsbehov finns riskerar att få fukt- och rötskador på grund av sämre vattenavvisande förmåga. För att öka livslängden på fasadbeklädnaden rekommenderas målning och underhåll. I samband med ommålning rekommenderas att de rötskadade panelbrädorna byts ut.

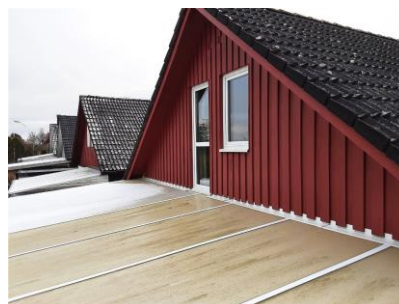
Fallskydd saknas för monterad balkongdörr på övre plan.

Risk för personskador vid fall finns varför fallskydd bör monteras alternativt att dörr är låst tills dess att färdig uppbyggnad finns.

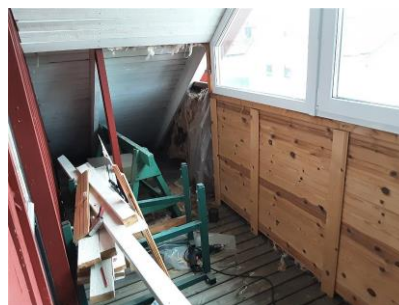
Renovering pågår.

På grund av renoveringen har besiktningen inte kunnat genomföras.

Vi rekommenderar en kompletterande besiktning när renoveringen är klar.

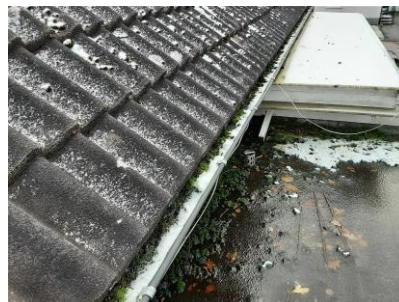
Hängrännor är skräpfyllda.

Eftersom hängrännor är fulla med skräp/mossa finns risk för fuktskador på fasad och sockel då vatten kan svämma över.

För att förhindra översvämning rekommenderas rensning av hängrännor.

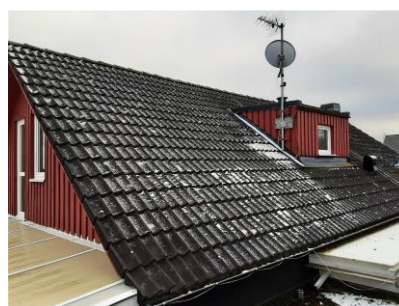
Yttertaket är äldre.

Takpannor, plåtdetaljer och underlagspapp har enligt vår bedömning en begränsad livslängd. Eftersom husets taktäckning är äldre har det ett minskat motstånd mot vatteninträning. Detta i sin tur kan leda till fuktskador på träläkt och vidare ner i underliggande konstruktioner.

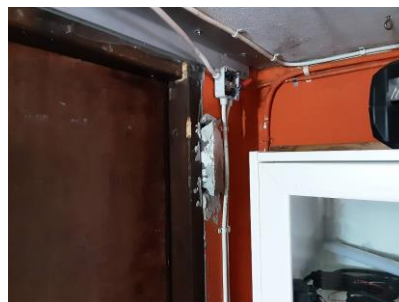
Skyddslock saknas på kopplingsdosor i utrymmet.

Delar av betongvägg noteras trasig/skadad.

Montera skyddslock.

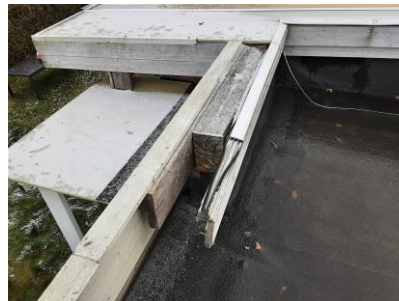
Takuppbyggnader för uterum mot garagetak har brister.

Taktäckningen med plåtdetaljer/täcklister är inte korrekt utförd. Risk finns för läckage med fuktskador som följd.

Kontakta fackman för kontroll och åtgärd.

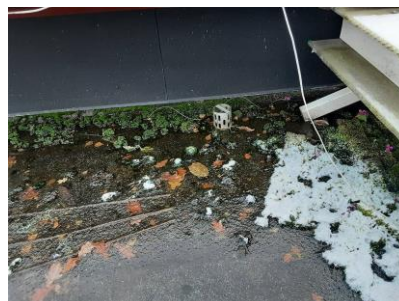
Inbyggda hängrännor och stuprör finns på garagetak.

Eftersom vatten från taket avleds med inbyggda hängrännor/invändiga stuprör finns en ökad risk för fuktskador i omkringliggande konstruktioner. Vanliga orsaker till fuktskador är läckage i skarvar på hängrännor och stuprör eller igensatta takbrunnar.

Det noterades vattenfyllt på taket (is vid besiktning) vilket tyder på dåligt fall mot takbrunn eller att takbrunnen är skräpfylld.

Kontrollera takfall och rensa eventuellt takbrunnen på skräp för att undvika fuktrelaterade skador.

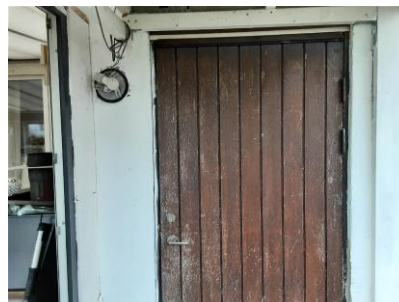
Dörr är i behov av målning/underhåll.

Trasig dörrkarm noterat och sitter löst.

Dörrar där målningsbehov finns riskerar att få fukt- och rötskador på grund av sämre vattenavvisande förmåga.

För att öka livslängden på dörr rekommenderas målning och underhåll samt kontroll av dörrkarmens skick.

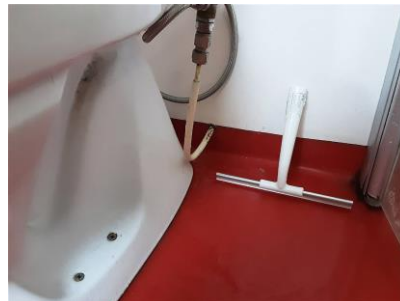
Väggbeklädnaden är otät vid rör genomföring till wc.

Den otäta rör genomföringen i väggbeklädnaden medför att vatten kan tränga ner i bakomliggande konstruktioner med fukt skador som följd. Detta kan i sin tur leda till mikrobiella skador (angrepp av mikroorganismer).

Rekommenderas tätning med silikon.

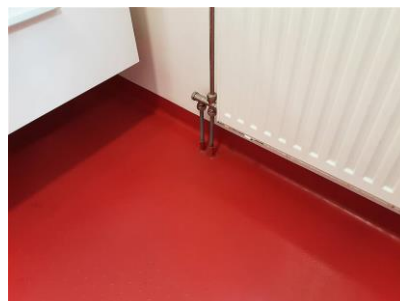
Rör genomföring finns i golv till radiator.

Förutom avloppsrör och golvbrunnar tillåts inga andra rör genomföringar att bryta golvets tätskikt. (Branschregler från 2008)

Utrymmet renoverat år 2015 av tidigare ägare.

När rör genomföringar finns i golv är det inte fackmässigt\* utfört. Rör genomföringar i golv medför en ökad risk för att vatten tränger ner i omkringliggande konstruktioner och orsakar fukt skador. \*Fackmässigt utförande innebär att arbetet ska utföras enligt Boverkets byggregler, gällande branschregler samt monteringsanvisningar för samtliga material.

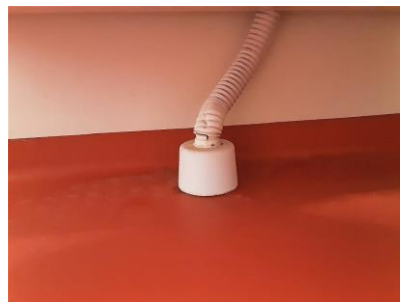
Avlopp trasigt/sprucken under handfat.

Rekommenderas byte/kontroll av avloppsledning.

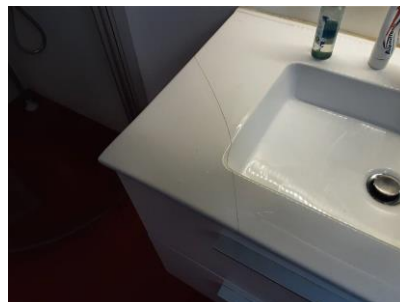
Spricka noterat i handfat.

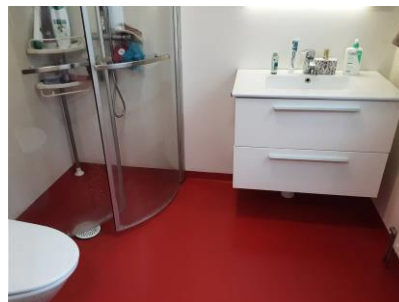
Fuktindikering i utrymmet gav inga förhöjda fuktindikationer.

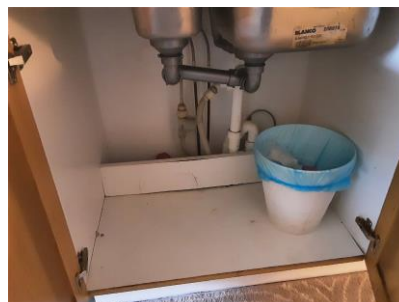
⚠ Fuktskydd saknas i diskbänkskåp.

Utan fuktskydd är det svårt att upptäcka läckage från rörledningar. Vatten kan då tränga in i omkringliggande konstruktioner och orsaka fuktskador.

För att upptäcka eventuella läckage, installera ett fuktskydd.

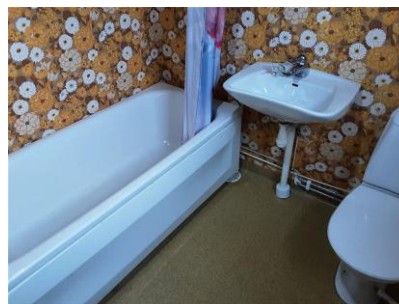
Utrymmet är i behov av renovering.

Utrymmet är äldre och har passerat tiden för sin tekniska livslängd.

Övrigt avvikande som inte uppfyller dagens branschkrav och som anses vara en risk för fuktrelaterade skador enligt nedan.

- Rörgenomföringar golv under badkar.
- Golvbrunn placerad för nära vägg.
- Mattsläpp noterat runt golvbrunn.

Renovering av utrymmet rekommenderas. Kontakta en behörig våtrumsentreprenör för en renovering. I samband med renoveringen bör omkringliggande konstruktioner kontrolleras för att upptäcka eventuella följskador.

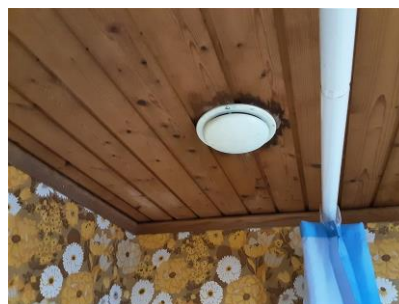
Taket har fuktfläckar runt ventilation.

Fuktfläckar kan bero på olika saker, och kan vara ett tecken på en tidigare eller en pågående fuktskada.

Inga förhöjda fuktvärden fanns att notera vid besiktning.

Vi rekommenderar en fördjupad undersökning för att bedöma orsak och omfattning.

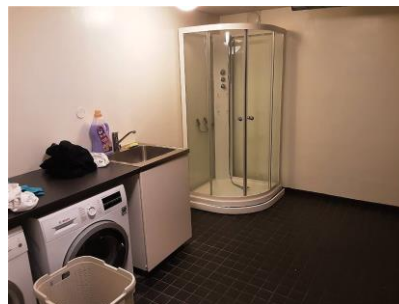
Fuktdikering i utrymmet gav inga förhöjda fuktindikationer.

Tätskikt med golvbrunnsmanschett och klämring finns inte i golvbrunnar.

Duschkabin monterad i utrymmet.

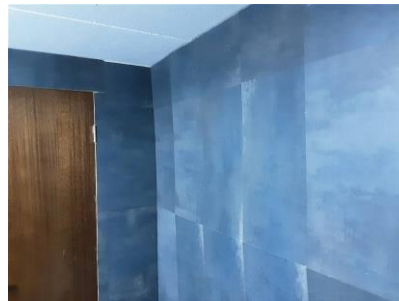
Källarväggar har täta ytskikt direkt på grundmur och sitter löst på väggar.

På insidan av källarväggarna finns täta ytskikt. På grund av naturlig fuktpåverkan från mark riskerar ytskiktet att släppa från underlaget. Ytskiktet riskerar dessutom att få mikrobiella skador (angrepp av mikroorganismer) som kan leda till att mikrobiell lukt sprids till boendemiljön.

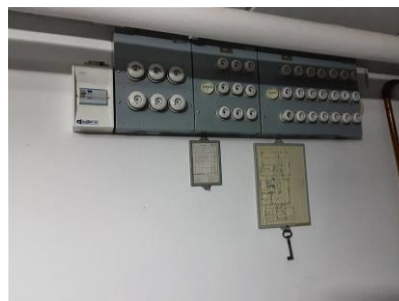
El-centralen har jordfelsbrytare.

Jordfelsbrytare finns installerad vid el-centralen.
