# Besiktningsprotokoll

Anticimex Försäkringsbesiktning i samarbete med Fastighetsbyrån

| Fastighetsadress:<br>Österrastavägen 17 | |

| Besiktningsdatum:<br>2023-11-15 | Protokollnummer:<br>67943240 |

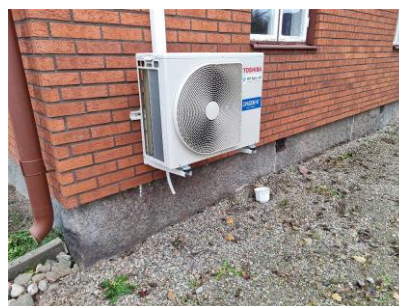
Kondensvatten från luftvärmepumpens utedel leds inte bort från husgrunden.

Detta medför ökad risk för att vatten tränger in i anslutande konstruktioner, vilket i sin tur kan leda till fuktrelaterade skador. Observera att besiktning av byggnadens värmesystem eller värmepumpen inte har ingått i uppdraget.

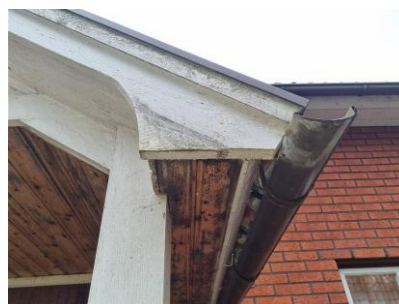
- Träkonstruktioner är i behov av målning/underhåll.

Träkonstruktioner där målningsbehov finns riskerar att få fukt- och rötskador på grund av sämre vattenavvisande förmåga. För att öka livslängden på rekommenderas målning och underhåll.

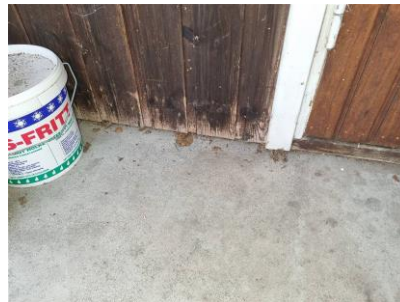
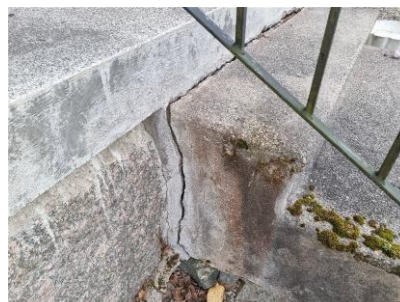
- Sprickor finns i trappor.

Detta kan leda till mer omfattande sprickor med frysskador i konstruktionen.

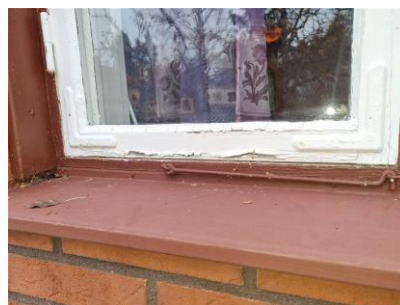
Fönster är i behov av målning/underhåll.

Fönsterbågar och fönsterkarmar där målningsbehov finns riskerar att få fukt- och rötskador på grund av sämre vattenavvisande förmåga.

För att öka livslängden på fönster rekommenderas målning och underhåll.

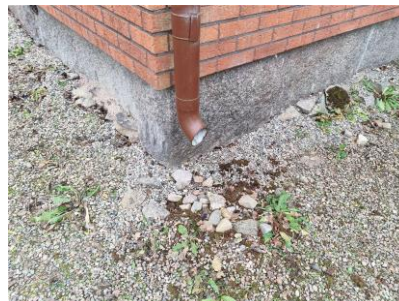
Stuprör avslutas nära husliv.

Stuprör som avslutas intill husliv (ovan mark) kan medföra en ökad fuktbelastning på grundmur/sockel med fuktrelaterade skador som följd.

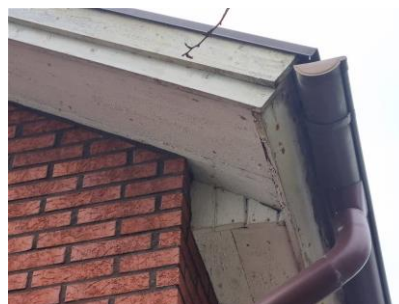
- Mosspåväxt finns på takpannor.

Mossa som växer på taket kan leda till att taktäckningen har ett minskat motstånd mot vatteninträngning. Detta i sin tur kan leda till fuktskador på träläkt och takkonstruktionen vilket kan resultera i mikrobiella skador (angrepp av mikroorganismer).

- Takpannor med underlagstak av träfiberskivor (spåne). Notera att takpannorna någon gång har bytts ut (okänt när). Den byggnadstekniska livslängden är ca 40 år.

Med denna konstruktion är det extra viktigt att takpannorna är hela. Eftersom underlagstaket inte har en papp kan regn och snö som tränger in genom otätheter leda till fuktskador i underliggande konstruktion.

- Vindskivsbrädor och takutsprång är i behov av målning/underhåll.

Träkonstruktioner där målningsbehov finns riskerar att få fukt- och rötskador på grund av sämre vattenavvisande förmåga. För att öka livslängden rekommenderas målning och underhåll.

För att öka livslängden på taket rekommenderas att mossan tas bort från takpannorna.

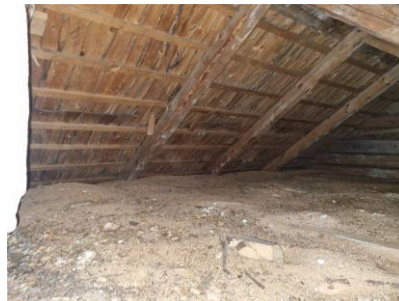
Vid kontroll av vinden uppmättes fuktvärden under kritisk fuktnivå för mikrobiell tillväxt och en normal lukt upplevdes.

Det finns risk för mikrobiell tillväxt om den relativa fuktigheten (RF) i den omgivande luften är över 75 %. I furuvirke motsvarar det en fuktkvot (FK) på 17 %. Fuktkvoten i takbjälkar uppmättes vid besiktningstillfället till 8 %. Detta värde varierar dock under året beroende på årstid och utomhusklimat.

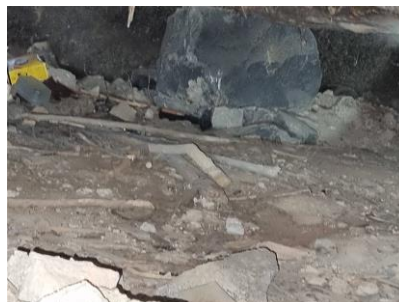
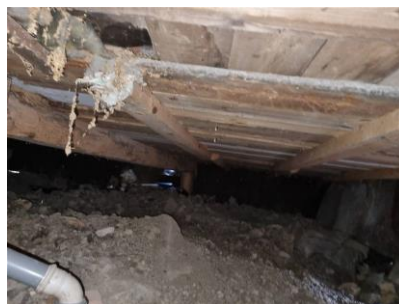
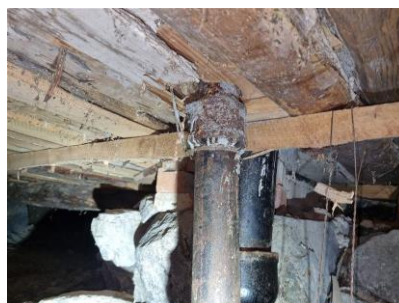
Vid kontroll av konstruktion uppmättes fuktvärden strax över kritisk fuktnivå och organiskt material (byggspill) förekommer på marken som bör tas bort. Notera även att avloppsledningar är rostangripna med risk för genomrostning på sikt.

Uteluftsventilerade torpargrunder med bjälklag av organiskt material har ofta fuktskador på grund av naturlig fuktpåverkan. Detta kan resultera i mikrobiella skador.

Det finns risk för mikrobiell tillväxt om den relativa fuktigheten (RF) i den omgivande luften är över 75 %. I furuvirke motsvarar det en fuktkvot (FK) på 17 %. Fuktkvoten uppmättes som högst till 18,5 %.

För att undvika detta så måste grundens klimat bli torrare. Läs Anticimex faktablad om uteluftsventilerade torpargrunder för tips och råd. Kontakta gärna besiktningsman för mer information.

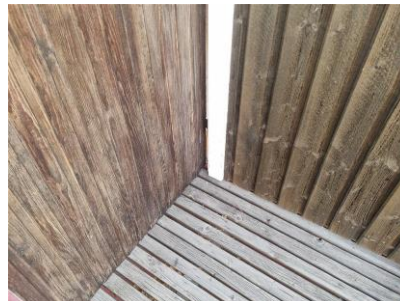
Dörr och fasadpanel är i behov av målning/underhåll.

Träkonstruktioner där målningsbehov finns riskerar att få fukt- och rötskador på grund av sämre vattenavvisande förmåga.

För att öka livslängden rekommenderas målning och underhåll.

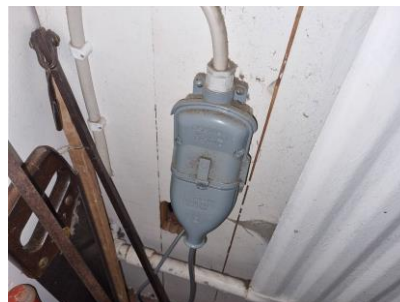
- 3-fasuttag i metall finns.

Denna typ av uttag tillverkas inte längre då de anses medföra en stor risk för personskada.

Kontakta en elektriker för kontroll och åtgärd.

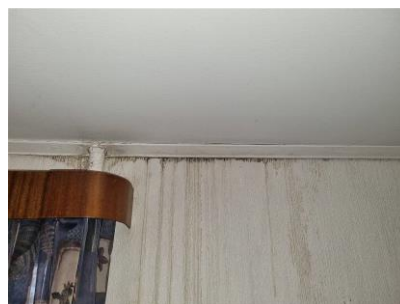
- Rinnmärken finns på väggen sedan ett tidigare takläckage. Se notering på övre plan i förråd/sidovind 4.

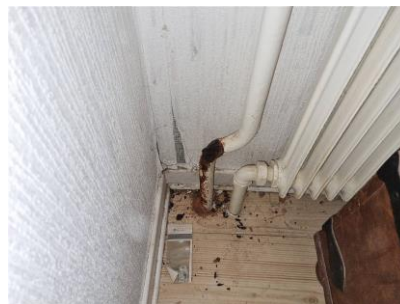
Rostangripet radiatorrör.

Risk för genomrostning föreligger med skador som följd.

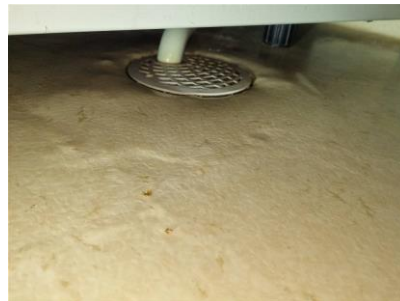
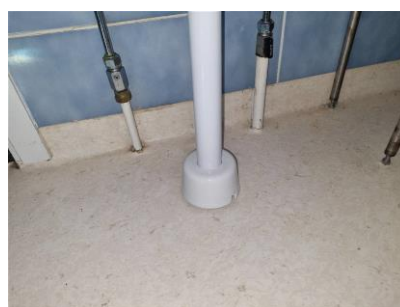
- Utrymmet är i behov av renovering.
- Golvbrunn av gjutjärn är rostangripen och har svällskador.
- Frånluftsventilation saknas.
- Rör genomföringar finns i golv.

Utrymmet är äldre och har passerat tiden för sin tekniska livslängd.

Renovering av utrymmet rekommenderas. Kontakta en behörig våtrumsentreprenör för en renovering. I samband med renoveringen bör omkringliggande konstruktioner kontrolleras för att upptäcka eventuella följdskador.

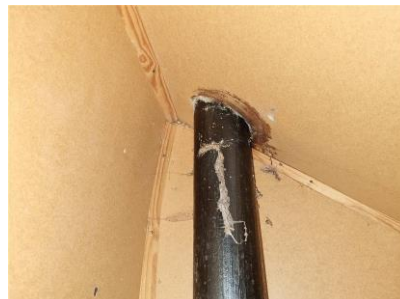
Mindre fuktmarkering finns runt rörgenomföringen till avluftningen. Fuktindikering utan anmärkning. Detta bör dock hållas under uppsikt så att fläcken inte blir större.

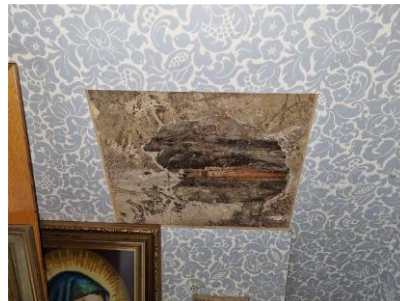
Mikrobiell påväxt och rötskador finns på väggen sedan ett tidigare takläckage. Fuktindikering utan anmärkning.

Jag rekommenderar en fördjupad undersökning för att bedöma omfattningen av detta.
