Besiktningssprotokoll

Anticimex Försäkringsbesiktning i samarbete med Fastighetsbyrån

Fastighetsbeteckning: Vallda 17:64	
Fastighetsadress: Stutaliden 10	
Postnummer: 434 79	Ort: Vallda

Besiktningdatum: 2023-10-25	Protokollnummer: 67930718
Temperatur: 9 °C	Väderlek: Regn
Tekniker: Lars Kullenstein	
E-post: Lars.Kullenstein@anticimex.se	
Kontor: Göteborg	
Närvarande: Fastighetsägare

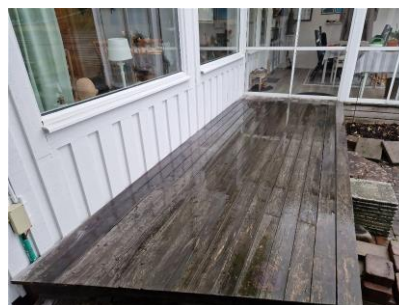
Fasad är avslutad under altandäck.

Vid målning bör närmsta trallbräda demonteras för att även kunna måla ändträ på panelen.

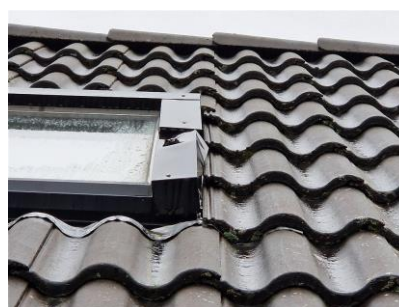
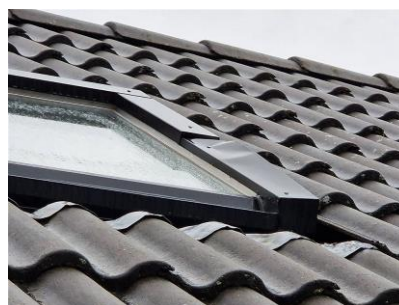
Plåtdetaljer på takfönster är till viss del skadade och har dessutom bristfällig täckning över anslutande takpannor.

Eftersom plåtdetaljer är skadade och har bristfällig täckning över anslutande takpannor finns risk att vatten rinner in i underliggande konstruktioner vilket i sin tur kan leda till fuktskador.

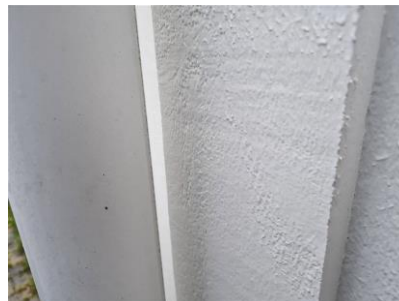
Fals på stuprör vänd mot fasad.

Falsen på stuprören kan med fördel vändas ut från fasaden för att lättare se om röret blivit skadat efter vinterns påfrestningar samt för att undvika skador på fasad vid ett eventuellt läckage.

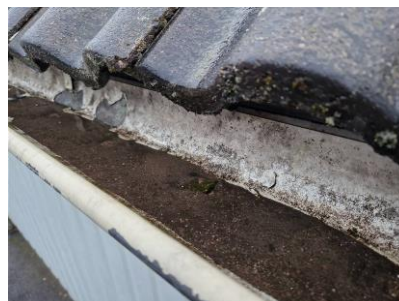
Hängrännor är till viss del skräpfyllda.

Eftersom hängrännor är fulla med skräp finns risk för fuktskador på fasad och sockel då vatten kan svämma över.

För att förhindra översvämning rekommenderas rensning av hängrännor.

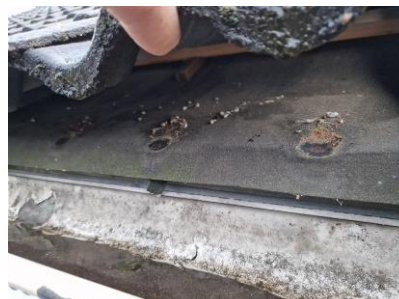
Fotplåt saknas mot anslutande hängränna och takpannor har skadat underlagspappen.

Detta kan leda till att regnvatten kan rinna in i nedre del av takkonstruktionen som i sin tur kan orsaka mikrobiella skador (angrepp av mikroorganismer) i takbrädor.

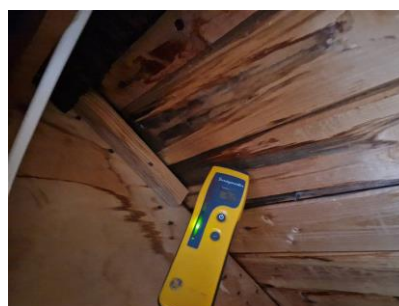
Underlagstaket har fuktfläckar.

Fuktfläckar kan bero på olika saker, och kan vara ett tecken på en tidigare eller ett pågående läckage.

Vi rekommenderar att dessa hålls under uppsikt, skulle förändringar ske rekommenderas en mer fördjupad undersökning.

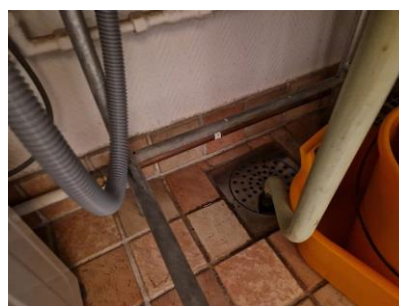
Våtutrymmet har äldre yt-/tätskikt.
Golvbrunnen ligger för nära vägg.

Utrymmet är äldre och har passerat tiden för sin tekniska livslängd.

Renovering av utrymmet rekommenderas. Kontakta en behörig våtrums entreprenör för en renovering. I samband med renoveringen bör omkringliggande konstruktioner kontrolleras för att upptäcka eventuella följskador.

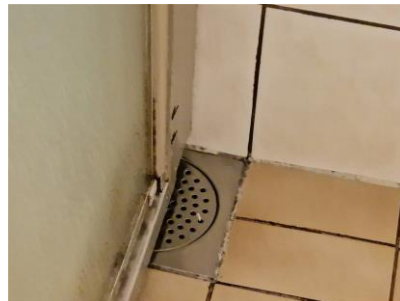
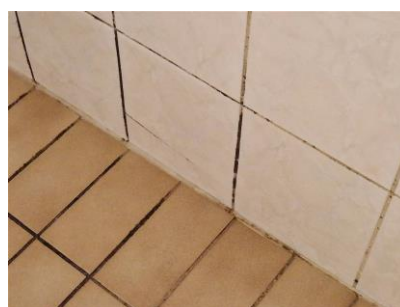
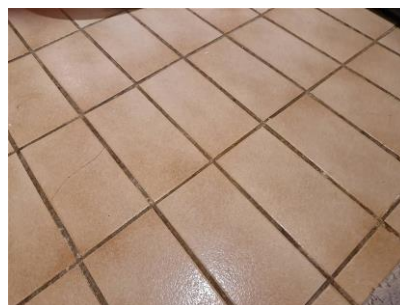
Våtutrymmet har äldre yt-/tätskikt.
Golvbrunnen ligger för nära vägg.
Sprickor finns i klinkergolv samt kaklade väggar.

Utrymmet är äldre och har passerat tiden för sin tekniska livslängd.

Renovering av utrymmet rekommenderas. Kontakta en behörig våtrums
entreprenör för en renovering. I samband med renoveringen bör
omkringliggande konstruktioner kontrolleras för att upptäcka eventuella
följdsador.

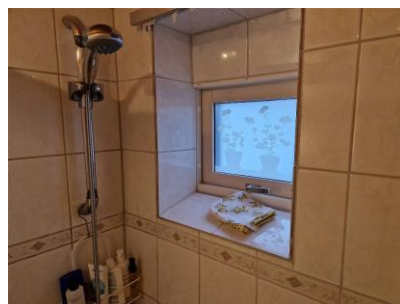
Duschen är placerad nära ett fönster.

Duschens placering i våtutrymmet utgör en risk för fuktskador i fönster-
och väggkonstruktionen.

För att minska risken för fuktskador på fönster och väggkonstruktion
rekommenderas att man skyddar fönstret mot vattenbegjutning.

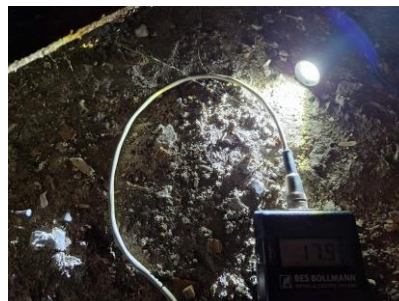
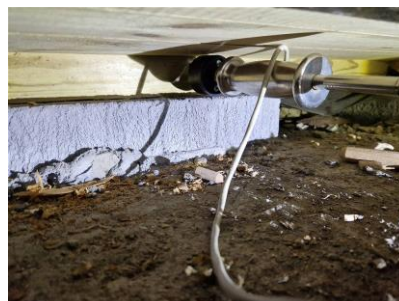
Vid kontroll av konstruktion uppmättes fuktvärden över kritisk nivå för mikrobiell tillväxt och normal lukt upplevdes.

Fuktkvoten uppmättes i bjälklagets undre regelkonstruktion via inspektionslucka i pannrummets golvkonstruktion.

Vidare noterades rikligt med löst organiskt material på betongplattan/marskiktet och att bjälklagsreglar består av rötskyddsimpregnerat trä.

Risk för mikrobiell tillväxt föreligger om den relativa fuktigheten (RF) i den omgivande luften är över 75 % vilket i furuvirke motsvarar en fuktkvot (FK) på 17 %.

Fuktkvoten uppmättes till 17,9 % FK.

Grundläggningen består av en betongplatta på mark utan underliggande isolering och med ett uppreglat isolerat golv ovan betongen. Utrymmet skulle även kunna betraktas som krypgrund med marskikt av betong och ett bjälklag av trä.

Utrymmet är dock inte krypbart på grund av låg höjd. Dessa konstruktioner får ofta skador på grund av naturlig fuktvandring.

Vi rekommenderar en fördjupad undersökning för att bedöma orsak och omfattning. Det är viktigt att tänka på att denna rekommendation om fördjupad undersökning gäller hela entréplanet.

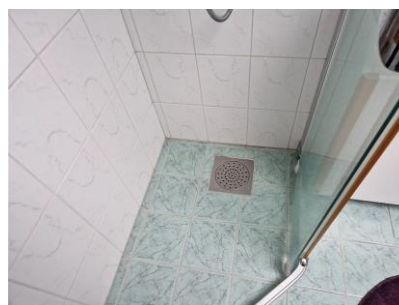
Våtutrymmet har äldre yt-/tätskikt.
Golvbrunnen ligger för nära vägg.

Utrymmet är äldre och har passerat tiden för sin tekniska livslängd.

Renovering av utrymmet rekommenderas. Kontakta en behörig våtrums entreprenör för en renovering. I samband med renoveringen bör omkringliggande konstruktioner kontrolleras för att upptäcka eventuella följdskador.
