Idre 80:295

Inga-Lills väg 6

**Besiktningssuppgifter**

Uppdragsnummer	C12732
Besiktningsdatum	2023-11-14
Besiktningföretag	OBM Fuktteknik AB
Besiktningförrättare	Håkan Johansson
Närvarande	-----
Giltig till och med	2024-11-14

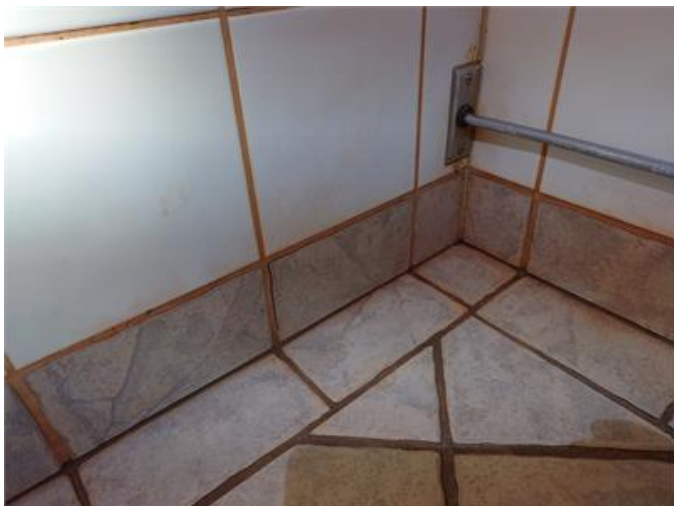
Våtrum i sutterängvåning i lägenhet B uppvisar tecken på fuktskada i vägg mot wc. För att säkert bedöma detta krävs fortsatta tekniska undersökningar med förstörande ingrepp.

Våtrum i sutterängvåningen på lägenhet B uppvisar tecken på fukt i vägg mot wc vilket bör kontrolleras av fackman.
