# Besiktningsprotokoll

Anticimex Försäkringsbesiktning i samarbete med Fastighetsbyrån

| Fastighetsadress:<br>Skedala säteri 187 | |

| Besiktningsdatum:<br>2023-11-07 | Protokollnummer:<br>67950977 |

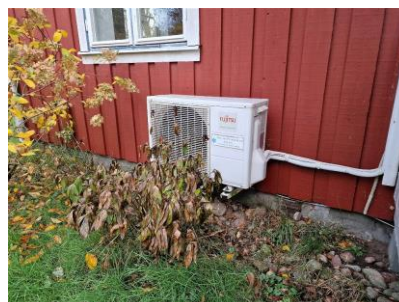
#### Utvändigt / Markförhållanden

Marken lutar bitvis mot huset. Kondensvatten från luftvärmepumpens utedel leds inte bort från husgrunden.

Detta medför en ökad risk för att vatten tränger in i grund och i anslutande konstruktioner, vilket i sin tur kan leda till fuktrelaterade skador. Observera att besiktning av byggnadens värmesystem eller värmepumpen inte har ingått i uppdraget.

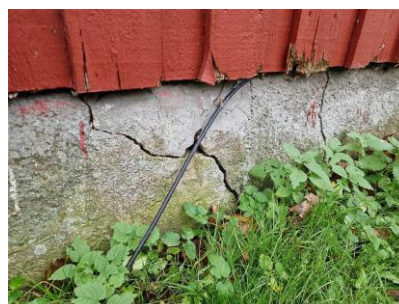
#### Utvändigt / Sockel

Sprickor finns i sockel.

Detta kan leda till fukt- och frysskador i konstruktionen.

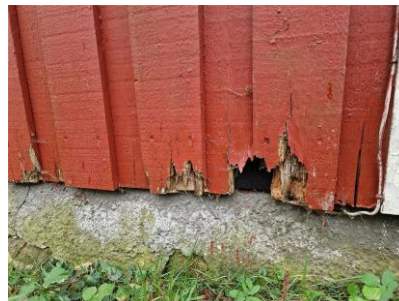
## Utvändigt / Fasad

Rötskador finns i fasadpanelen.

Rötskador i fasaden är ett tecken på bristande fuktskydd/hög fuktpåverkan, som även kan leda till fuktrelaterade skador i bakomliggande konstruktioner.

Vi rekommenderar en fördjupad undersökning för att bedöma orsak och omfattning.

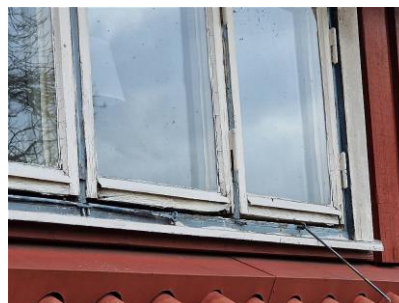
## Utvändigt / Fönster

Rötskador finns i fönster på takkupan åt söder.

Rötskadorna kan bero på olika saker, exempelvis bristfälligt underhåll, bakfall på fönsterbleck, målning, skruvar och beslag etc.

Vi rekommenderar en fördjupad undersökning för att bedöma orsak och omfattning.

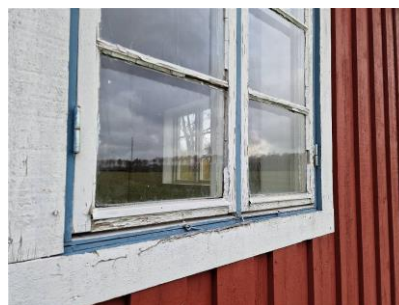
- Fönster är i behov av målning/underhåll.

Fönsterbågar och fönsterkarmar där målningsbehov finns riskerar att få fukt- och rötskador på grund av sämre vattenavvisande förmåga.

- Fönsterbleck saknas på flertal fönster.  
Det noterades lokala sprickor i glasbetongen till Badrum/Wc.

Bristerna medför en ökad risk för att vatten kan tränga in och orsaka fuktrelaterade skador i omkringliggande konstruktioner som möjlig följd.

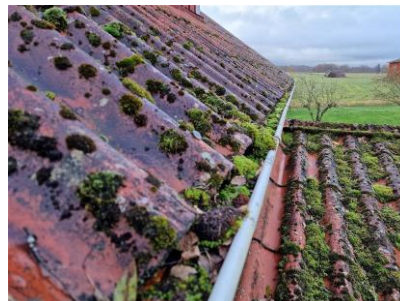
### Utvändigt / Hängrännor / Stuprör

Stuprör åt norr är inte kopplade till markledning.  
Lövsilar finns inte.  
Hängrännor är skräpfyllda.  
Rostangrepp noterades lokalt på hängrännor och stuprör.

Bristerna kan medföra en ökad fuktbelastning på fasad och sockel med fuktrelaterade skador som möjlig följd.

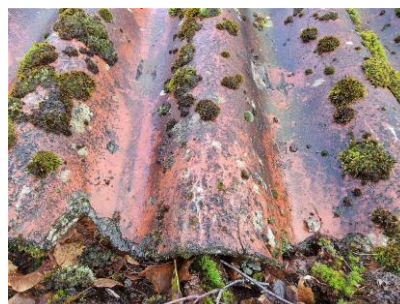
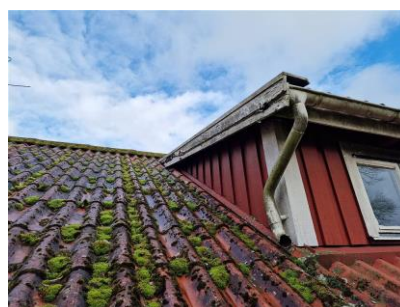
### Utvändigt / Tak

Sprickor och otätheter finns på Cembonittaket där även mosspåväxt förekommer på större delen av taket.  
Vindskivor är lokalt rötskadade.  
Takfotsbrädan ovan altan är lokalt rötskadad.  
Plåttakets vindskiveplåt ovan altan åt norr i anslutning till cembonittaket är bristfälligt monterad.  
Nocktätning finns inte monterad.

Bristerna i den utvändiga taktäckningen kan leda till att regn- eller smältvatten tränger ner i underliggande takkonstruktion och orsakar fuktrelaterade skador som möjlig följd.

Plåttaket är lokalt ojämnt och buktigt.

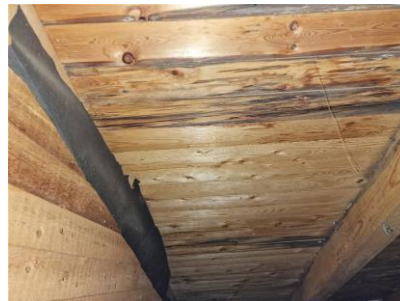
### Utvändigt / Vind

Det noterades fuktfläckar/missfärgningar på underlagstaket åt sydväst.

Fuktfläckar kan bero på olika saker, och kan vara ett tecken på en tidigare eller ett pågående läckage.

Vid fuktindikering mot fuktfläckarna noterades inga förhöjda fuktindikationer.

Vi rekommenderar en fördjupad undersökning för att bedöma orsak och omfattning.

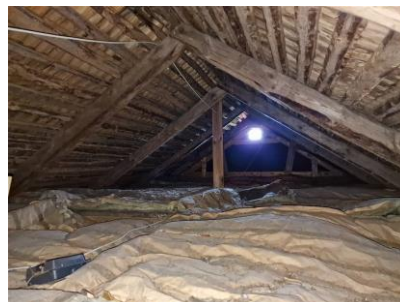
Kontroll av konstruktion:

Fuktkvoten uppmättes stickprovvis i takstolar och underlagstaket till mellan 17-19 %.

Risk för mikrobiell tillväxt föreligger om den relativa fuktigheten (RF) i den omgivande luften är över 75% vilket i gran- och furuvirke motsvarar en fuktkvot (FK) på ca 17%. Vid en långvarig fuktkvot på >28% finns risk för rötskador.

Vinden är tilläggsisolerad.

Eftersom vindsbjälklaget tilläggsisolerats så kommer klimatet på vindsutrymmet att ändras, främst vintertid. Detta i sin tur kan leda till uppfuktning av underlagstakets insida vilket kan resultera i mikrobiella skador (angrepp av mikroorganismer).

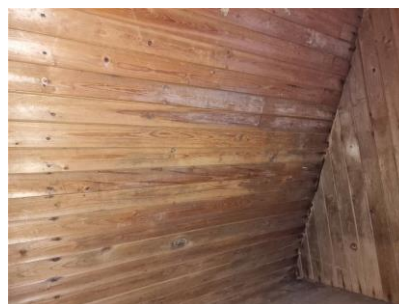
### Utvändigt / Sidovind åt sydväst

Mikrobiell påväxt finns på underlagstaket.

Detta kan vara ett tecken på att vinden tillförs fukt inifrån bostaden. Observera att besiktning av bostadens ventilationssystem inte har ingått i uppdraget.

För att komma tillrätta med detta kan fuktillförseln inifrån bostaden behöva minskas. Det kan göras genom att ventilationen i bostaden förbättras samt att eventuella otätheter i vindsbjälklaget (tak-/väggvinklar, taklucka med mera) tätas. Läs Anticimex faktablad om oppvärmda vindsutrymmen för tips och råd.

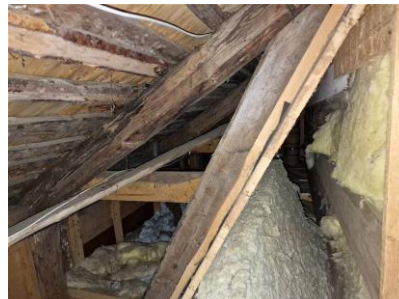
### Utvändigt / Sidovind åt nordost

Sidovinden är paralleltaksisolerat och ångspärr/plastfolie saknas.

Luftströmmar av bostadsluft kan genom springor och otätheter ta sig upp i konstruktionen. Dessa luftströmmar kan ta med sig fukt från bostaden som i sin tur kondenserar mot yttertaketets insida, vilket kan leda till fuktskador.

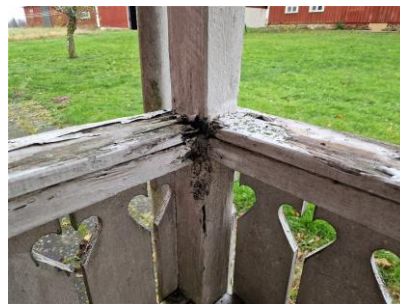
### Utvändigt / Farstuvist

Rötskada finns på bärande stolpar.

Det rekommenderas att kontakt tas med fackman för vidare kontroll och bedömning av lämpliga åtgärder.

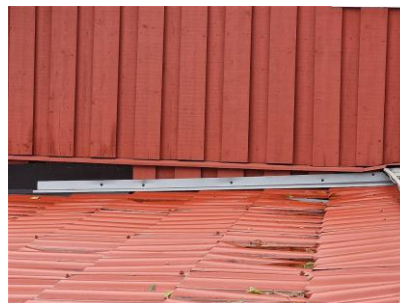
### Utvändigt / Altan åt söder.

Otätheter noterades vid takets anslutningsplåt mot huslivet. Taket är ojämnt och buktigt och vattenansamlingar noterades bitvis på taket.

Bristerna i den utvändiga taktäckningen kan leda till att regn- eller smältvatten tränger ner i underliggande takkonstruktion och orsakar fuktrelaterade skador som möjlig följd.

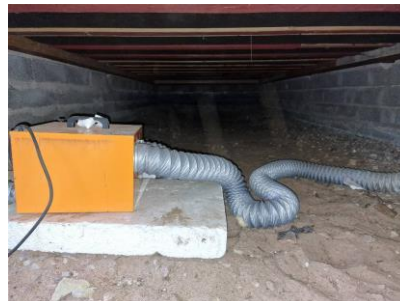
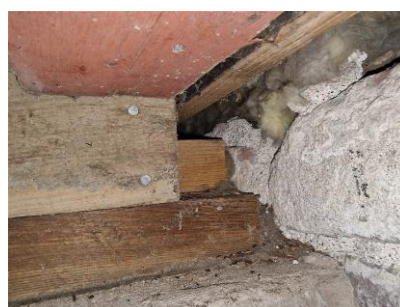
### Utvändigt / Krypgrund

I husets krypgrund finns en krypgrundsavfuktare installerad och någon form av plastfolie finns inte monterad på marken. Syftet med denna installation är att genom avfuktning hålla fuktigheten i krypgrunden på en så låg nivå att ingen tillväxt av mikroorganismer är möjlig. För att detta ska fungera är det viktigt att installationen servas årligen med bland annat filterbyte och kontroll av inställningar så att fuktigheten inte stiger.

Marken består av stenar, sand, grus och jord.

Grundmurarna är av lättklinkerblock.

Blindbotten består av obehandlade brädor, rötskyddsbehandlat virke, gamla klädselbrädor, asfaboard och gipsskivor. Yttervägssyllarna och hjärtväggssyllen är delvis av obehandlat och rötskyddsbehandlat virke. Vid stickprovsvis fuktkvotsmätning i de obehandlade syllarna uppmättes fuktkvoten till mellan 16-19 %.

Det finns risk för mikrobiell tillväxt om den relativa fuktigheten (RF) i luften är över 75 %, vilket i gran- och furuvirke motsvarar en fuktkvot (FK) på ca 17 %.

För att kontrollera orsaken till och omfattningen av de skador/brister som noterats rekommenderas att en fördjupad undersökning utförs.

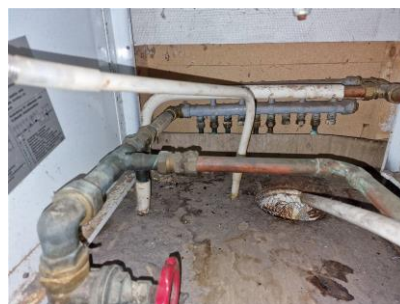
### Entréplan / Groventré

- Rörslits saknar vattentät botten.

En rörslits ska ha en vattentät botten och vara försedd med skvallerrör. När det saknas ökar risken för att ett läckage inte upptäcks i tid. Det kan leda till fuktskador i omkringliggande konstruktioner.

- Mattsläpp noterades intill golvbrunnen till varmvattenberedaren.

Vid fuktindikering som utfördes i utrymmet noterades inga förhöjda fuktindikationer.

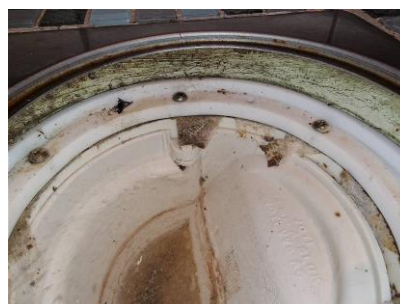
### Entréplan / Badrum/Wc

Våutrymmet har äldre yt-/tätskikt.  
Fönstren är olämpligt placerade i badzonen.  
Brunnsmanschetten sticker fram i golvbrunnen.  
Rör genomföring finns för nära vägg/golv.  
Bristfälligt golvfall noterades lokalt.

Eftersom funktionen, som innebär att ytskiktet/tätskiktet ska vara vattentätt, kan vara nedsatt finns en ökad risk att vatten tränger igenom ytskiktet/tätskiktet med vattenskador i omkringliggande konstruktioner som möjlig följd.

Vid fuktindikering som utfördes i utrymmet noterades inga förhöjda fuktindikationer.

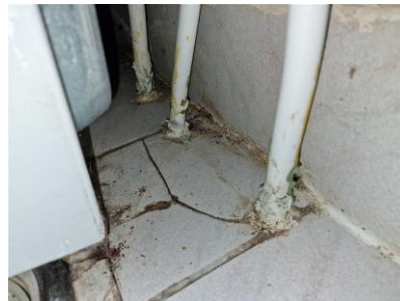
### Entréplan / Tvättstuga

En klinkerplatta intill rörgenomföringarna i golvet är sprucken och har släppt från underlaget.

Se under punkt 1. "Insamling av upplysningar och handlingar".

Vid fuktindikering i utrymmet noterades förhöjda fuktindikationer lokalt intill golvbrunnen.

Vi rekommenderar en fördjupad undersökning för att bedöma orsak och omfattning.

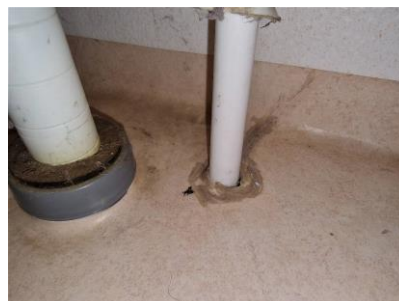
### Övre plan / Dusch/Wc

Våtutrymmet har äldre yt-/tätskikt.  
Mattsläpp i skarvar noterades lokalt utrymmet.  
Lokalt bristfälligt golvfall noterades i utrymmet.  
Otäta rörgenomföring finns i golv.

Vid fuktindikering som utfördes i utrymmet noterades inga förhöjda fuktindikationer.
