Besiktningssprotokoll

Anticimex Försäkringsbesiktning i samarbete med Fastighetsbyrån

Fastighetsbeteckning: Asplunden 2	
Fastighetsadress: Dalavägen 29	
Postnummer: 683 30	Ort: Hagfors

Besiktningdatum: 2023-11-16	Protokollnummer: 67962696
Temperatur: -3 °C	Väderlek: Molnigt
Tekniker: Lennart Davidsson	
E-post: Lennart.Davidsson@anticimex.se	
Kontor: Karlstad	
Närvarande:

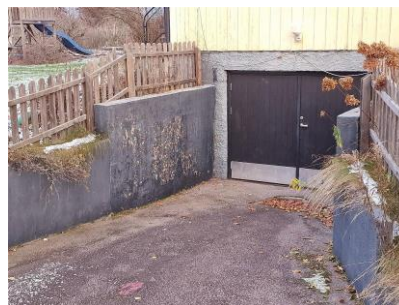
Utvändigt / Markförhållanden

Marken lutar mot huset vid garageinfart.

Detta innebär en ökad fuktbelastning mot grunden vilket i sin tur kan orsaka fuktskador i huset.

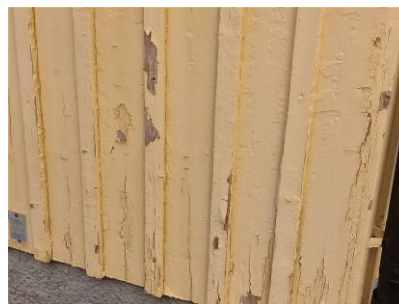
Utvändigt / Fasad

Fasadpanelen är i behov av målning/underhåll.

Fasadbeklädnad och träkonstruktioner där målningsbehov finns riskerar att få fukt- och rötskador på grund av sämre vattenavvisande förmåga. För att öka livslängden på fasadbeklädnaden rekommenderas målning och underhåll.

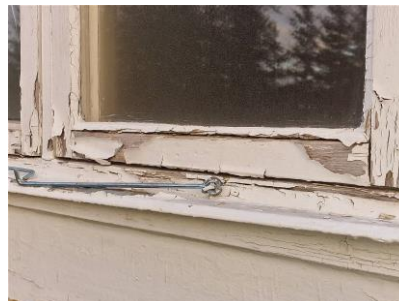
Utvändigt / Fönster

Fönster har färgsläpp och torrspäckor.

Fönsterbågar och fönsterkarmar där målningsbehov finns riskerar att få fukt- och rötskador på grund av sämre vattenavvisande förmåga.

För att öka livslängden på fönster rekommenderas målning och underhåll.

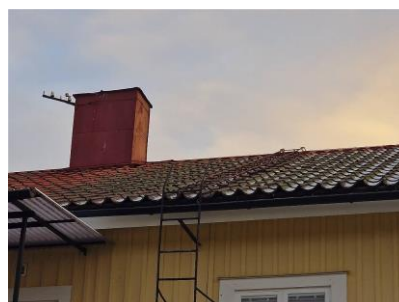
Utvändigt / Tak

Inget att notera.
Besiktat från mark. Väggsstege finns men är ej en säker uppstigningsanordning.

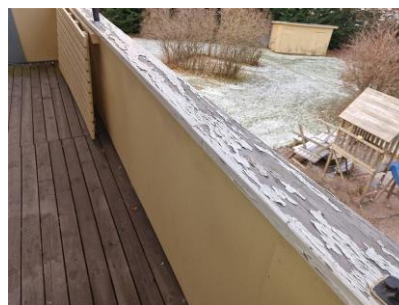
Utvändigt / Balkong

Balkongräcke och träkonstruktioner är i behov av målning/underhåll.

Balkongräcke och träkonstruktioner där målningsbehov finns riskerar att få fukt- och rötskador på grund av sämre vattenavvisande förmåga.

För att öka livslängden på balkongen rekommenderas målning och underhåll.

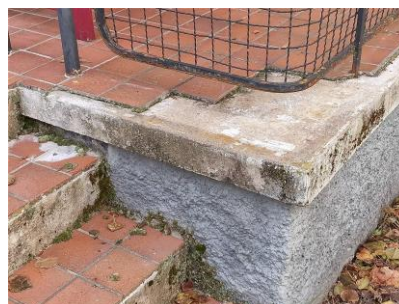
Utvändigt / Altan

Klinkergolv har släppt och sprickor förekommer

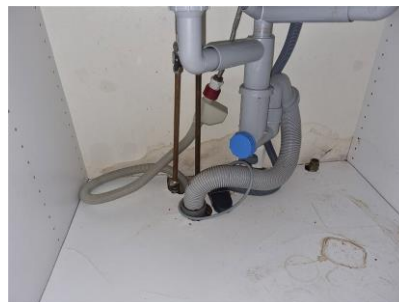
Entréplan / Kök

Fuktskydd saknas under vitvaror.

Utän fuktskydd är det svårt att upptäcka läckage. Vatten kan då tränga in i omkringliggande konstruktioner och orsaka fuktskador.

För att upptäcka eventuella läckage, installera ett fuktskydd.

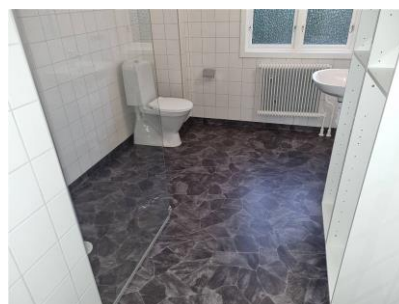
Våning 2 / Badrum

Rör genomföring finns i golv.

Rör genomföringar i golvet medför en ökad risk för att vatten tränger ner i omkringliggande konstruktioner och orsakar fuktskador.

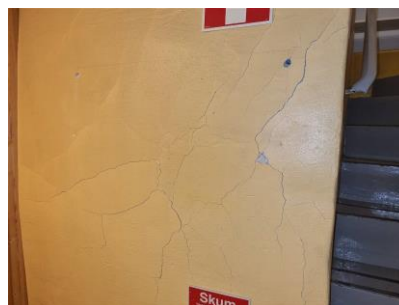
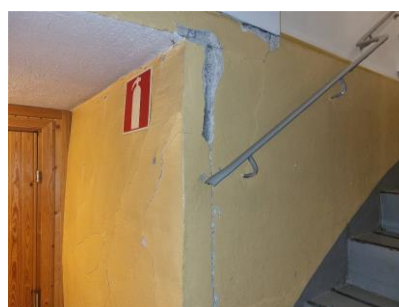
Källarplan / Trappa

Sprickor kan noteras på trappa/ källarvägg, detta bedöms vara äldre.

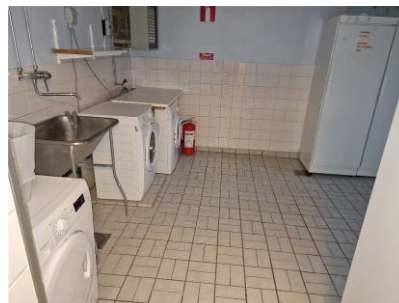
Källarplan / Tvättstuga/dusch

Kakel och klinkers
Fuktspärr saknas i golvbrunnarna.
