NÄCKROSEN 4

Aklejavägen 16

Uppdragsnummer	B3414
Besiktningdatum	2023-11-10
Besiktningföretag	OBM Besiktning Väst AB
Besiktningförrättare	Daniel Good
Närvarande	Fastighetsägarens bror
Giltig till och med	2024-11-10

Byggnadsbeskrivning	Byggnadsår
1-planshus med suterrängkällare samt vidbyggt garage	1979
Till eller ombyggnad	Övrigt
	Byggnaden var möblerad vid besiktningstillfället. Övriga ev. byggnader samt altaner/uterum står i befintligt skick och har ej besiktigats

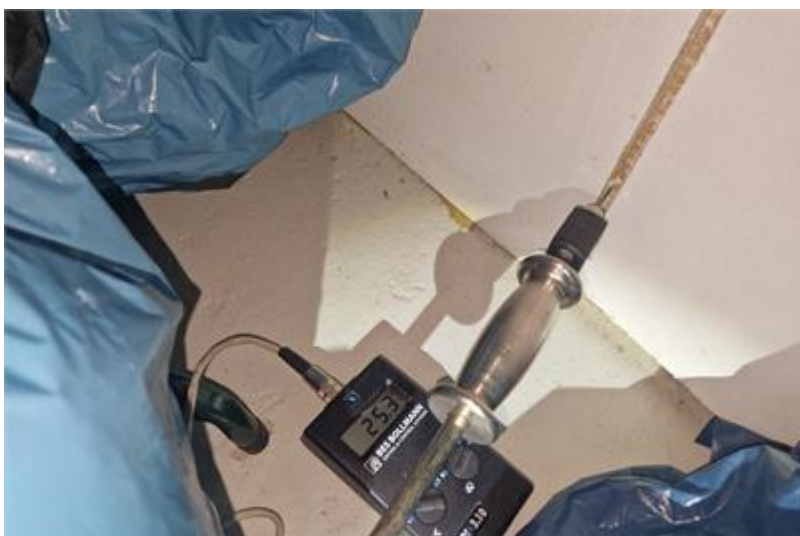
Byggnadsdel	Grundkonstruktion
Konstruktionsdel	Suterrängkällare med betongplatta på mark
Konstruktionsuppbyggnad	Förekomst av påbyggda golv-och/eller ytterväggskonstruktioner i flertalet utrymmen

Avvikande lukt upplevdes vid inträde till källaren. Kontroll av konstruktion utfördes genom stickprovsmässiga fuktmetningar i organiska material (påbyggda golv/väggkonstruktioner). Fuktvärden över och under gränsvärde för mikrobiell tillväxt uppmättes. Fuktkvoter uppmättes till ca 15-25,5%. Risk för mikrobiell tillväxt föreligger vid en fuktkvot på 17%

En kontakt med fackman rekommenderas för att bedöma orsaken till och omfattningen av uppmätt fuktkvot och avvikande lukt som upplevdes. Gäller hela källarplan
