# Besiktningsprotokoll

Anticimex Försäkringsbesiktning i samarbete med Fastighetsbyrån

| Fastighetsadress:<br>Valunda 1 | |

| Besiktningsdatum:<br>2023-11-22 | Protokollnummer:<br>67956123 |

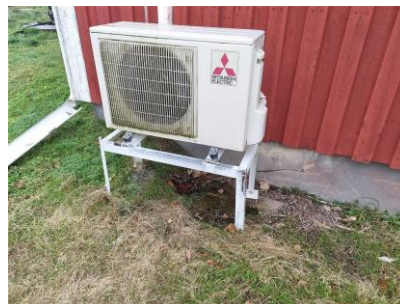
- Kondensvatten från luftvärmepumpens utedel leds inte bort från husgrunden.

Detta medför ökad risk för att vatten tränger in i anslutande konstruktioner, vilket i sin tur kan leda till fuktrelaterade skador. Observera att besiktning av byggnadens värmesystem eller värmepumpen inte har ingått i uppdraget.

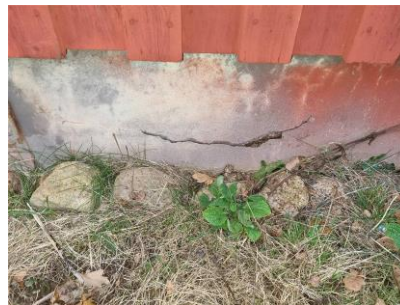
- Sprickor finns i sockel.

Detta kan leda till mer omfattande sprickor med fukt- och frysskador i konstruktionen.

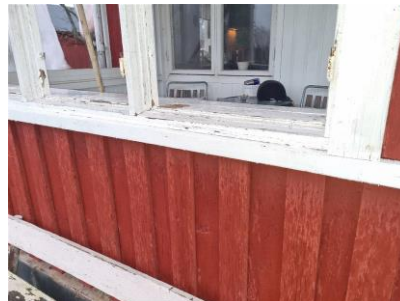
Träkonstruktioner är i behov av målning/underhåll och fönsterglas saknas.

Träkonstruktioner där målningsbehov finns riskerar att få fukt- och rötskador på grund av sämre vattenavvisande förmåga. För att öka livslängden rekommenderas målning och underhåll.

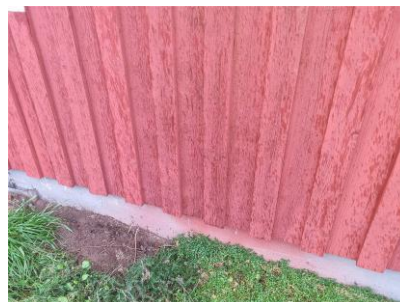
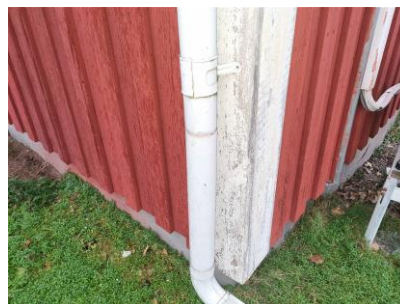
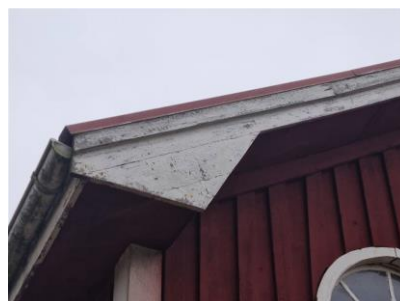
Fasadpanelen, knutbrädor och vindskejsbrädor är i behov av målning/underhåll.

Fasadbeklädnad och träkonstruktioner där målningsbehov finns riskerar att få fukt- och rötskador på grund av sämre vattenavvisande förmåga. För att öka livslängden rekommenderas målning och underhåll.

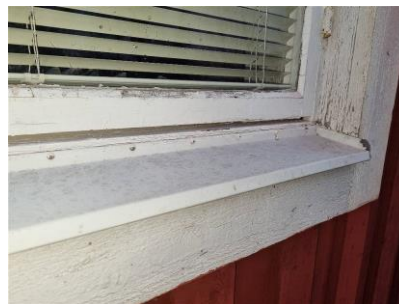
Fönster är i behov av målning/underhåll.

Fönsterbågar och fönsterkarmar där målningsbehov finns riskerar att få fukt- och rötskador på grund av sämre vattenavvisande förmåga.

För att öka livslängden på fönster rekommenderas målning och underhåll.

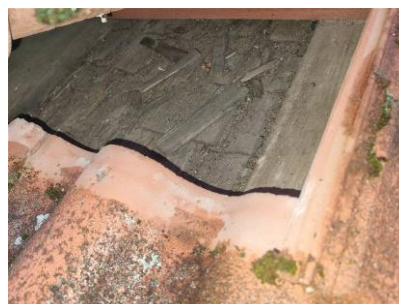
- Takpannor med underlagstak av träfiberskivor (spåne).

Med denna konstruktion är det extra viktigt att takpannorna är hela. Eftersom underlagstaket inte har en papp kan regn och snö som tränger in genom otätheter leda till fuktskador i underliggande konstruktion.

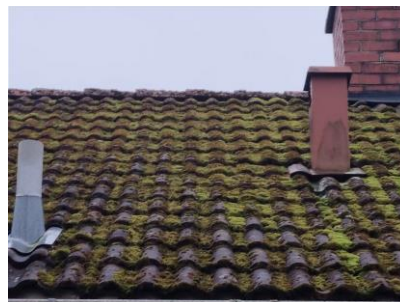
- Mosspåväxt finns på takpannor.

Mossa som växer på taket kan leda till att taktäckningen har ett minskat motstånd mot vatteninträngning. Detta i sin tur kan leda till fuktskador på träläkt och takkonstruktionen vilket kan resultera i mikrobiella skador (angrepp av mikroorganismer).

För att öka livslängden på taket rekommenderas att mossan tas bort från takpannorna.

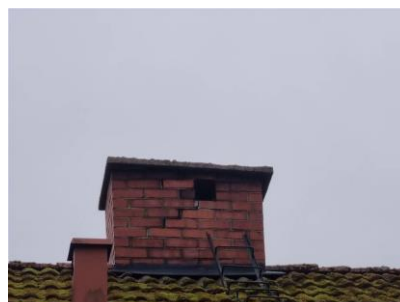
- Skorstenen saknar väderskydd och några sprickor finns i skorstenen.

Att skorstenen saknar ett regnskydd innebär att vatten som kommer in via regn och snö kan orsaka fuktskador och frostsprängningar i skorstenen.

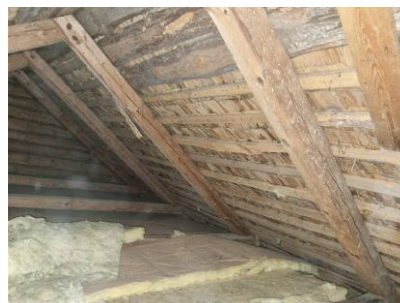
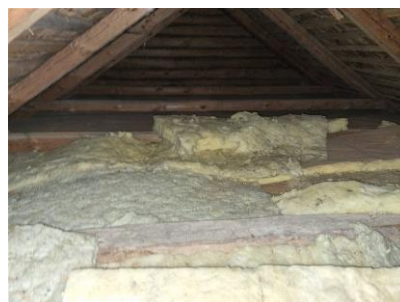
Vid kontroll av vinden uppmättes fuktvärden under kritisk fuktnivå för mikrobiell tillväxt och en normal lukt upplevdes. Notera att vinden någon gång är tilläggsisolerad vilket påverkar vindens klimat vintertid.

Det finns risk för mikrobiell tillväxt om den relativa fuktigheten (RF) i den omgivande luften är över 75 %. I furuvirke motsvarar det en fuktkvot (FK) på 17 %. Fuktkvoten i takbjälkar uppmättes vid besiktningstillfället till ca 10 %.

Detta värde varierar dock under året beroende på årstid och utomhusklimat.

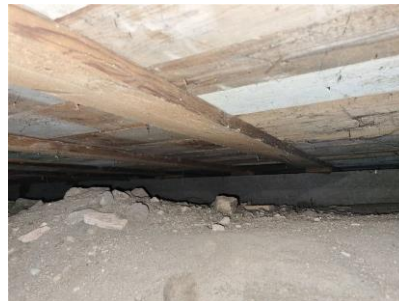
- Vid kontroll av konstruktionen i krypgrund uppmättes fuktvärden under kritisk fuktnivå för mikrobiell tillväxt och normal lukt upplevdes. Notera att markplast saknas vilket rekommenderas att man lägger dit.

Golvbjälklaget ovan den uteluftsventilerade krypgrunden riskerar att drabbas av fuktskador på grund av naturlig fuktpåverkan. Detta kan i sin tur leda till mikrobiella skador (angrepp av mikroorganismer) som kan leda till att mikrobiell lukt sprids till boendemiljön.

Det finns risk för mikrobiell tillväxt om den relativa fuktigheten (RF) i den omgivande luften är över 75 %. I furuvirke motsvarar det en fuktkvot (FK) på 17 %. Fuktkvoten uppmättes till 15 %.

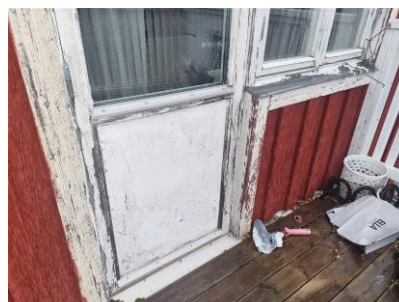
- Fönster och dörr är i behov av målning/underhåll.

Fönsterbågar, fönsterkarmar och dörr där målningsbehov finns riskerar att få fukt- och rötskador på grund av sämre vattenavvisande förmåga.

För att öka livslängden rekommenderas målning och underhåll.

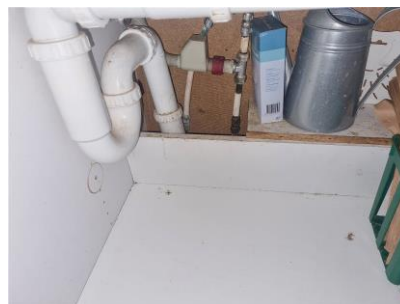
- Fuktskydd saknas i diskbänksskåp.

Utan fuktskydd är det svårt att upptäcka läckage från rörledningar. Vatten kan då tränga in i omkringliggande konstruktioner och orsaka fuktskador.

För att upptäcka eventuella läckage, installera ett fuktskydd.

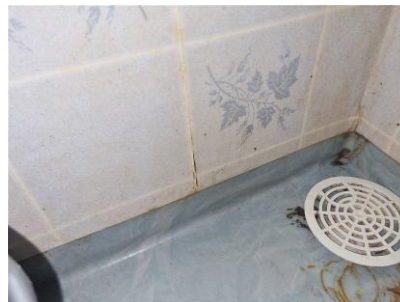
- Våtrummet har äldre yt-/tätskikt och lokala otätheter finns i väggskarv och vid skruvhål. Notera även att renslugg saknas i ena golvbrunnen med risk för lukt. Byt golvbrunnar vid framtida renovering.

Eftersom funktionen, som innebär att ytskiktet/tätskiktet ska vara vattentätt, kan vara nedsatt finns en ökad risk att vatten tränger igenom ytskiktet/tätskiktet med vattenskador i omkringliggande konstruktioner som följd.

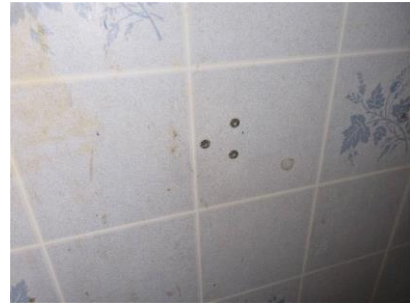
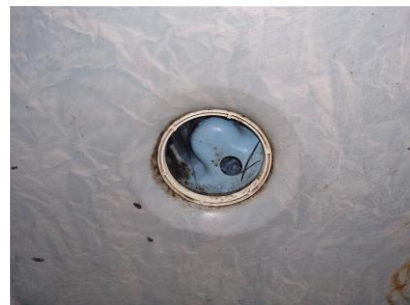
- Rör genomföring finns i golv.

Rör genomföringar i golv medför en ökad risk för att vatten tränger ner i omkringliggande konstruktioner och orsakar fuktskador.

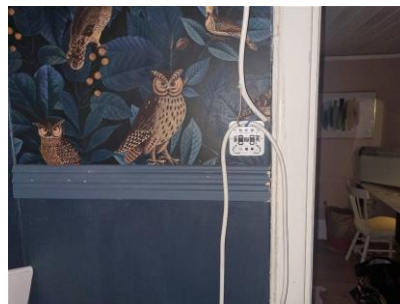
Elinstallationen i utrymmet har enligt vår bedömning uppenbara brister och jordade och ojordade eluttag finns i samma rum.

Elinstallationen i utrymmet är en säkerhetsrisk som kan orsaka både personskador och brand. Observera att besiktning av bostadens elsystem inte har ingått i uppdraget.

Kontakta en elektriker för kontroll och åtgärd.

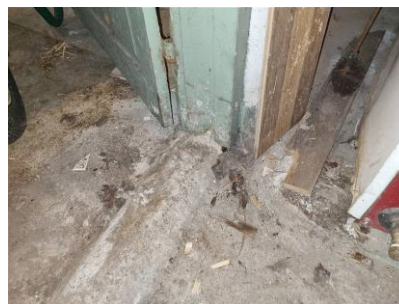
- Trädetaljer i kontakt med betonggolv och källarvägg.

Trädetaljer kan via kapillärkraft bli fuktiga vilket kan leda till fuktskador. Vid misstanke om detta bör dessa delar bytas ut.
