# Besiktningssprotokoll

Anticimex Försäkringsbesiktning i samarbete med Fastighetsbyrån

Fastighetsbeteckning: Bölan 24:2	
Fastighetsadress: Lindefallet 421	
Postnummer: 825 96	Ort: Enånger

Besiktningdatum: 2023-11-16	Protokollnummer: 67967587
Temperatur: -5 °C	Väderlek: Mulet
Tekniker: Jonas Holmgren	
E-post: jonas.holmgren@anticimex.se	
Kontor: Söderhamn	
Närvarande: Fastighetsägaren

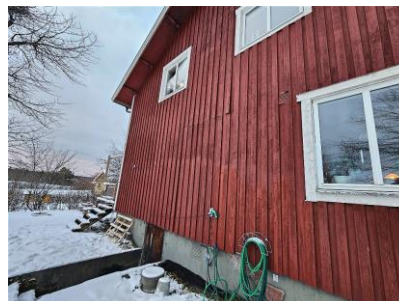
Fasadpanelen är i behov av målning/underhåll. Det finns vissa otätheter i fasaden bland vid ventilation och otäta lockbrädor.

Fasadbeklädnad och träkonstruktioner där målningsbehov finns riskerar att få fukt- och rötskador på grund av sämre vattenavvisande förmåga. För att öka livslängden på fasadbeklädnaden rekommenderas målning och underhåll.

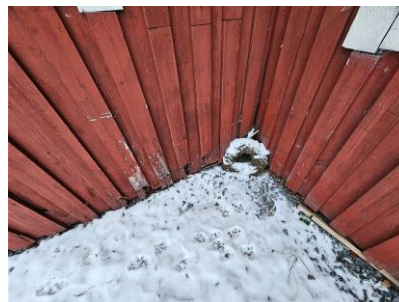
Rötskada noterades lokalt i innerhörn till höger om entrén.

Vi rekommenderar en fördjupad undersökning för att bedöma omfattning och åtgärd.

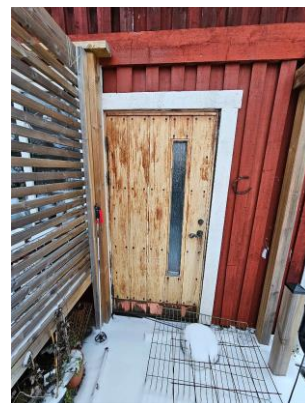
Tröskelbleck saknas under och ovan dörr till altan och dörren har underhållsbehov.

Avsaknad av bleck medför att det finns risk för att vatten kan rinna in och orsaka fuktskador på tröskel och/eller i kringliggande vägg och bjälklag.

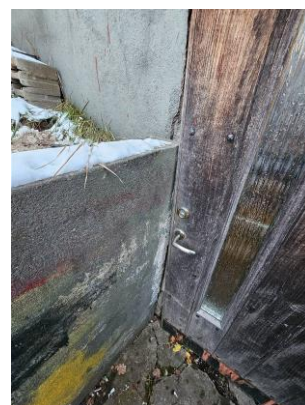
Stödmur tar i källardörren något.

Dörren har underhållsbehov.

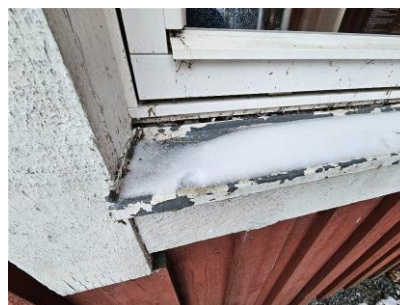
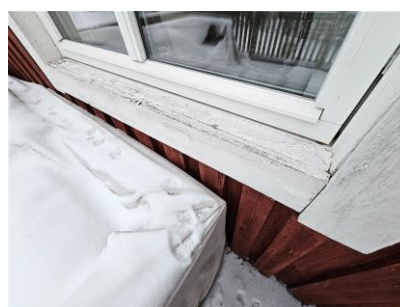
Fönsterbleck är bristfälliga, dels otäta vid infästning och någon har bakfall samt att något fönster saknar bleck.

Eftersom fönsterblecken är otäta finns risk att vatten rinner in i väggen vilket i sin tur kan leda till fuktskador i väggkonstruktionen.

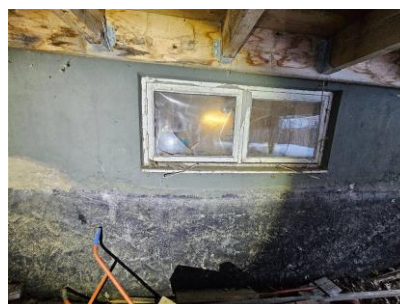
Källarfönster har underhållsbehov och enstaka sprucket glas.

För att öka livslängden på fönster rekommenderas målning och underhåll.

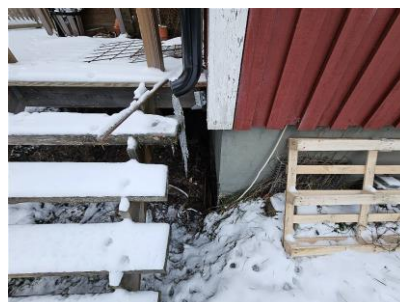
Det finns stuprör som slutar mot husgrunden.

Stuprör som avslutas intill husliv (ovan mark) kan medföra en ökad fuktbelastning på grundmur/sockel med fuktrelaterade skador som följd.

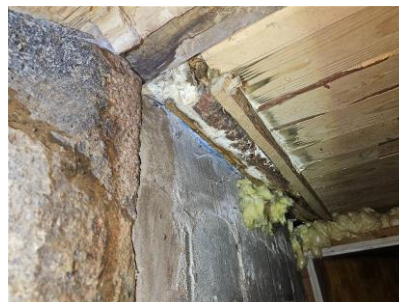
Fuktfläckar/mikrobiell påväxt noterades i blindbotten vid dörren till krypgrunden.

Det rekommenderas att det undersöks vidare för omfattning och åtgärd.

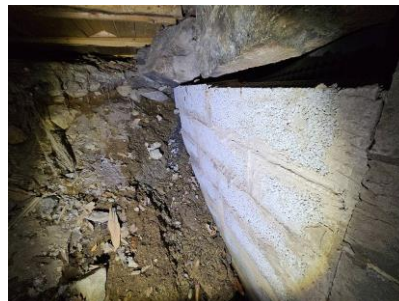
Vatten har runnit in i grunden och ner i källaren.

Det rekommenderas att omfattning och åtgärd undersöks vidare.

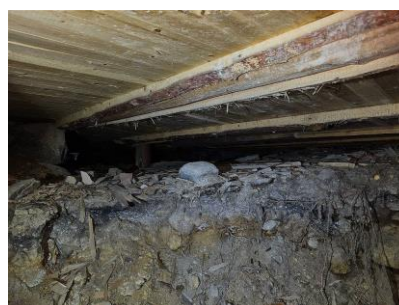
Organiskt material finns i utrymmet på marken.

När man har organiskt material i en fuktig miljö finns en ökad risk för mikrobiell tillväxt (angrepp av mikroorganismer). Detta kan i sin tur leda till att mikrobiell lukt sprids till boendemiljön.

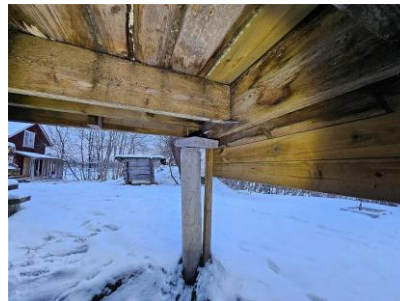
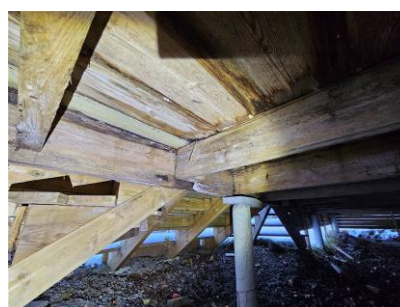
Fuktskador noterades på altankonstruktionen och även att betongplint har dåligt stöd mot regelverk.

För åtgärd rekommenderas att man undersöker altanen vidare för omfattning.

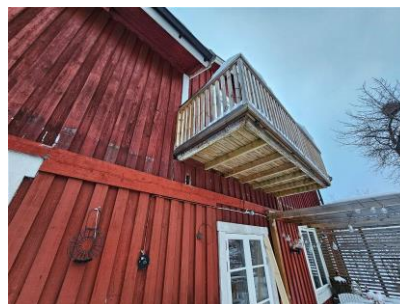
Balkongen infästning mot fasaden är otät.

Detta medför risk för bakomliggande fuktskador.

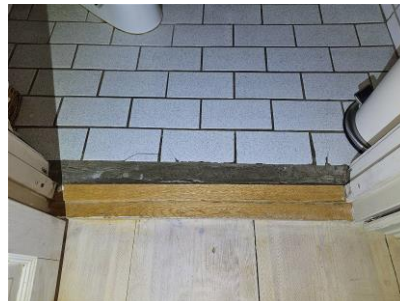
Upphöjd tröskel saknas.

Avsaknaden av en tröskel medför risk att vatten tränger in i angränsande konstruktioner och rum vilket i sin tur kan leda till fuktrelaterade skador.

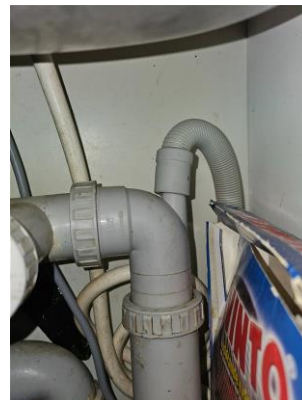
Anslutningarna i diskbänkskåpet har brister.  
Avloppsslangen från diskmaskin saknar slangklämma och är ej klamrad.

Slangar/kopplingar/slangklämmor inte är fast monterade, vilket i sin tur kan leda till läckage och fuktskador.

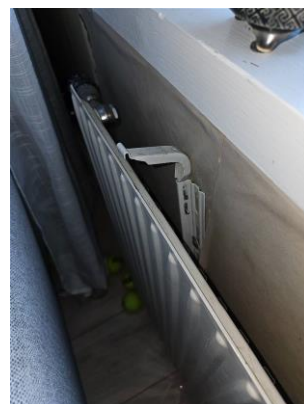
Lös radiator.

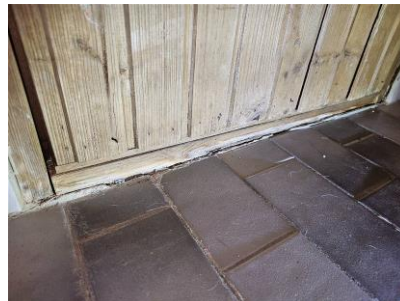
Golvet är otätt i duschen i anslutning mot bastudörren. Rötskador finns i underkant av karmen.

Vi rekommenderar en fördjupad undersökning för att bedöma omfattning av skadorna och om det finns underliggande skador.

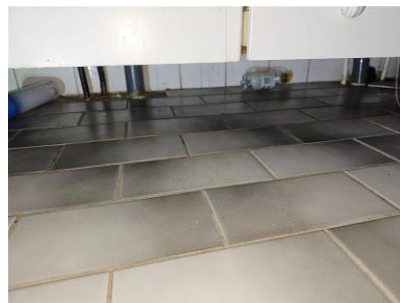
Rör genomföringar finns i golvet.

Rör genomföringar i golvet medför en ökad risk för att vatten tränger ner i omkringliggande konstruktioner och orsakar fuktskador. Vid uppbyggnaden av utrymmet var detta tillåtet och utförandet anses därför vara fackmässigt utfört. I dagens branschregler är detta inte längre tillåtet.

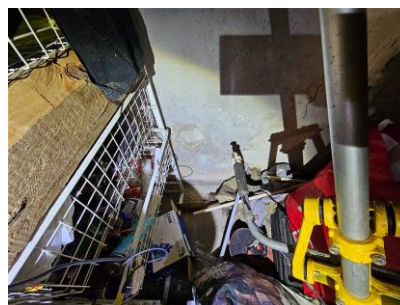
Puts- och färgsläpp finns på källarväggar.

Puts- och färg som släppt från underlaget invändigt på källarytterväggarna är ett tecken på att källarens utvändiga fuktskydd inte längre fungerar tillfredsställande.

För att åtgärda detta kan källarens utvändiga fuktskydd förbättras. Läs Anticimex faktablad om källare för tips och råd.

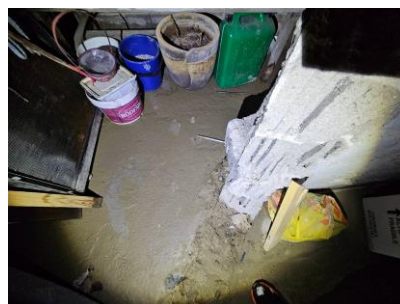
Vatten har runnit in i källaren.

Det rekommenderas att omfattning och åtgärd undersöks vidare.
